R01-310528

VIBRATIONSUTREDNING DP GÖSEN
VIBRATIONER FRÅN FARTGUPP

MÄTRAPPORT
2022-09-15

Titel på rapport: Vibrationsutredning

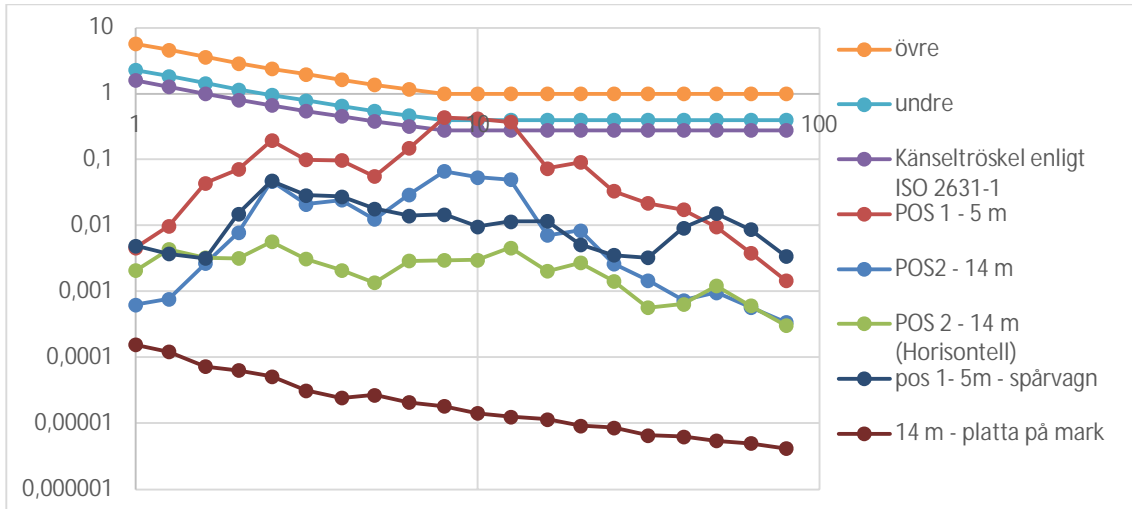
Mätplats 1: Mätposition 5 m från vägmitt uppgår komfortvägd vibrationshastighet upp mot 0,7 mm/s. Väl inne i byggnaden (14 m från vägmitt) på bottenplattan mäts 0,1 mm/s i vertikalled och 0,01 i horisontalled. Således har vi en relativt stor insättningsdämpning mellan mark och resulterande vibrationsnivå i byggnad. Vibrationsnivåerna från vägtrafik utan inverkan av farthinder är i komfortstörningssammanhang obefintliga. Mest vibrationsdrivande på platsen är idag vibrationer från Spårvagnen och vid POS 1 uppgår komfortvägd vibrationsnivå till 0,04 mm/s och väl inne i byggnad vid POS 2 uppmäts 0,006 mm/s vilket är en faktor 10 under tillämpliga kravnivåer.

Figur 4. Mätplats 1. Uppmätt vibrationshastighet mm/s i tersband 1-80 Hz

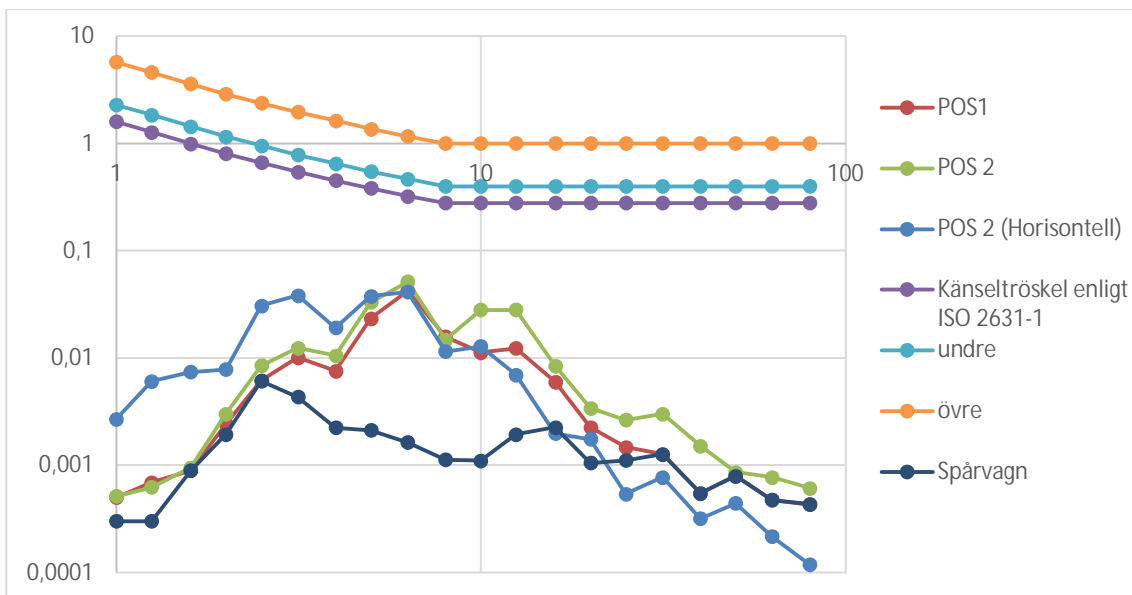
Mätplats 2: Högt upp i bostadsbyggnaden vid Kv Makrillen. Vibrationsnivåer från tung trafik som kör över farthinder och spårvagn går tydligt att registrera även om nivåerna är låga. Den högsta registrerade komfortvägda vibrationsnivån från en passage över farthinder vid Position A uppgick till 0,05 mm/s. Uppmätt spårvagnspassage uppgår som mest till 0,03 mm/s i samma mätpositioner.

Figur 5. Mätplats 2. Uppmätt vibrationshastighet mm/s i tersband 1-80 Hz

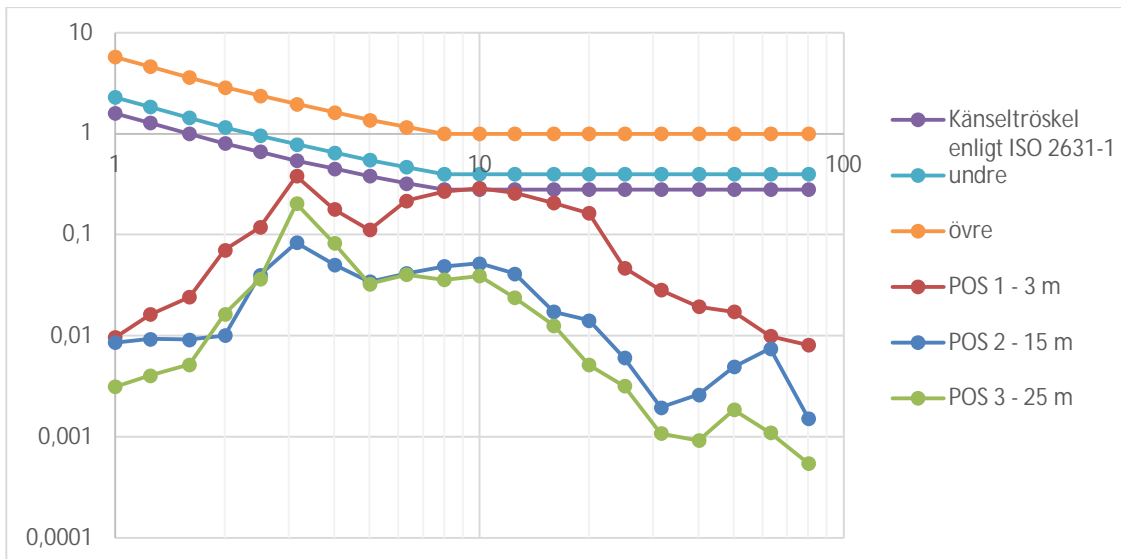
Noterbart vid Mätplats 3 är att avståndsdämpningen verkar vara svag och i princip uppmäts likvärdiga vibrationsnivåer i punkt 15 m och 25 meter från vägmitt både i horisontell och vertikal riktning.

Figur 6. Mätplats 3. Uppmätt vibrationshastighet mm/s i tersband 1-80 Hz

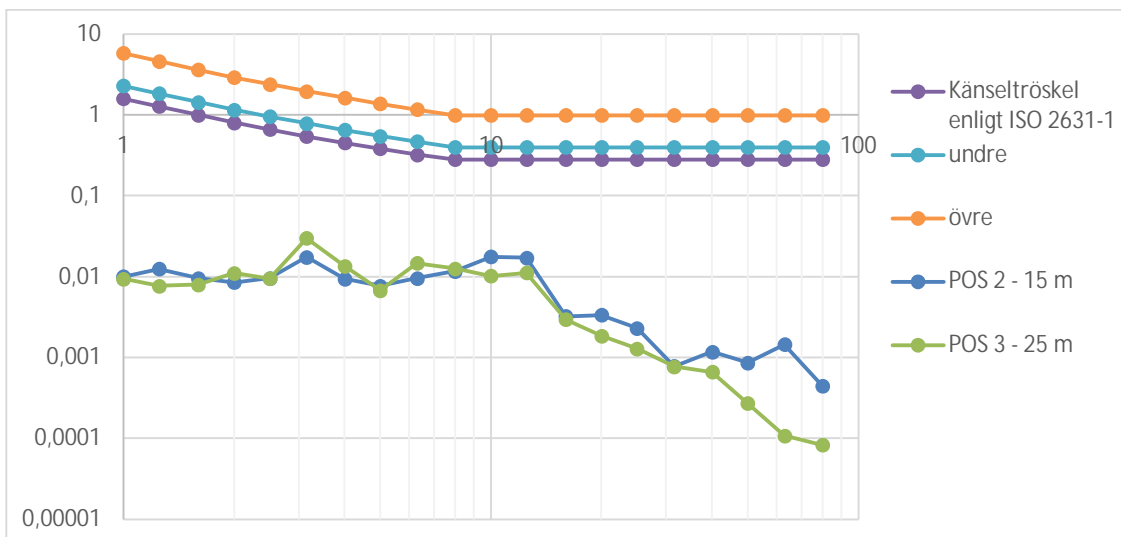
Figur 7. Mätplats 3. Uppmätt vibrationshastighet (Horisontell riktning) mm/s i tersband 1-80 Hz

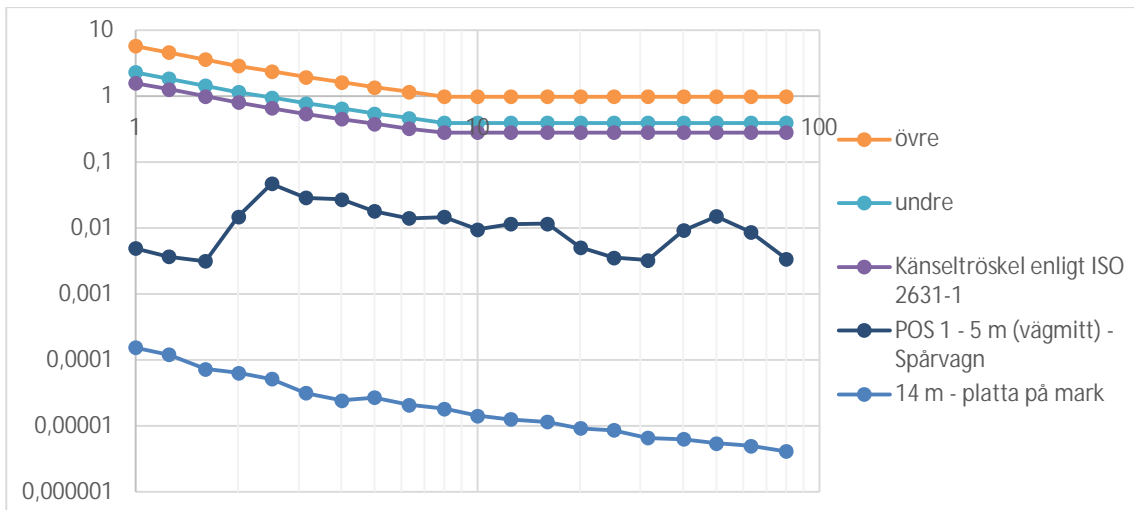
Nedan redovisas komfortvägda vibrationsnivåer samt spektrum där uppmätt vibrationshastighet jämförs mot känseltröskel och områden för övre- och undre område för måttlig störning. Det mest vibrationsdrivande idag är spårvagnen, dock är de nivåerna betydligt mycket lägre än uppmätta nivåer då ett tungt fordon kör över ett farthinder. I Figur 8 ses uppmätt vibrationshastighet vid en spårvagnspassage.

Figur 8. Mätplats 1. Uppmätt vibrationshastighet mm/s i tersband 1-80 Hz. Endast passage av spårvagn.
