# TK PROJEKT AB / JM AB

## DETALJPLAN NYA KULAN

### Fördjupad stabilitetsutredning

TEKNISK PM, GEOTEKNIK

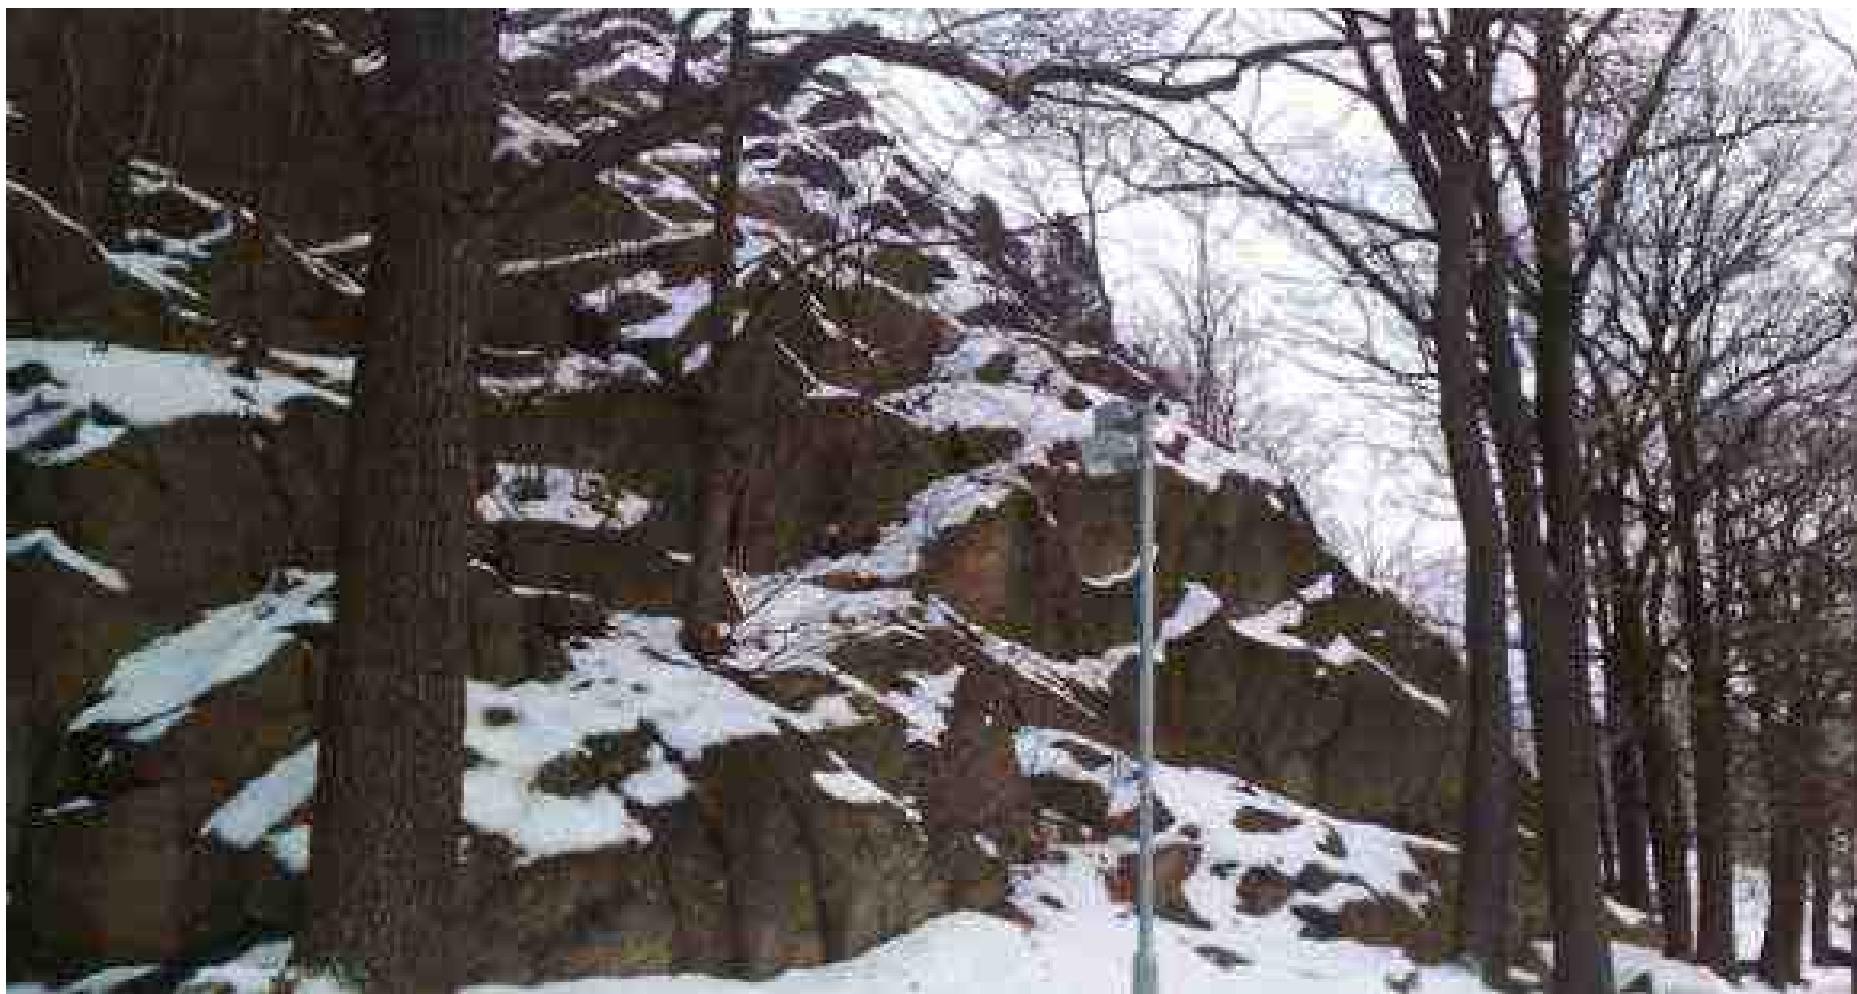
Risken för stennedfall eller bergras i bergpartiet nordost om detaljplaneområdet in i detaljplaneområdet är mycket liten. Detta då bergslänten mot detaljplaneområdet är storblockigt uppsprucken och har en gynnsam sprickstruktur, som gör att det inte finns några glidytor där blockutfall skulle kunna ske in mot detaljplaneområdet.

**Figur B.1.25** Fotografi tagen av bergspartiet strax nordost om detaljplaneområde vid Kv. Makrillen (Delområde H)

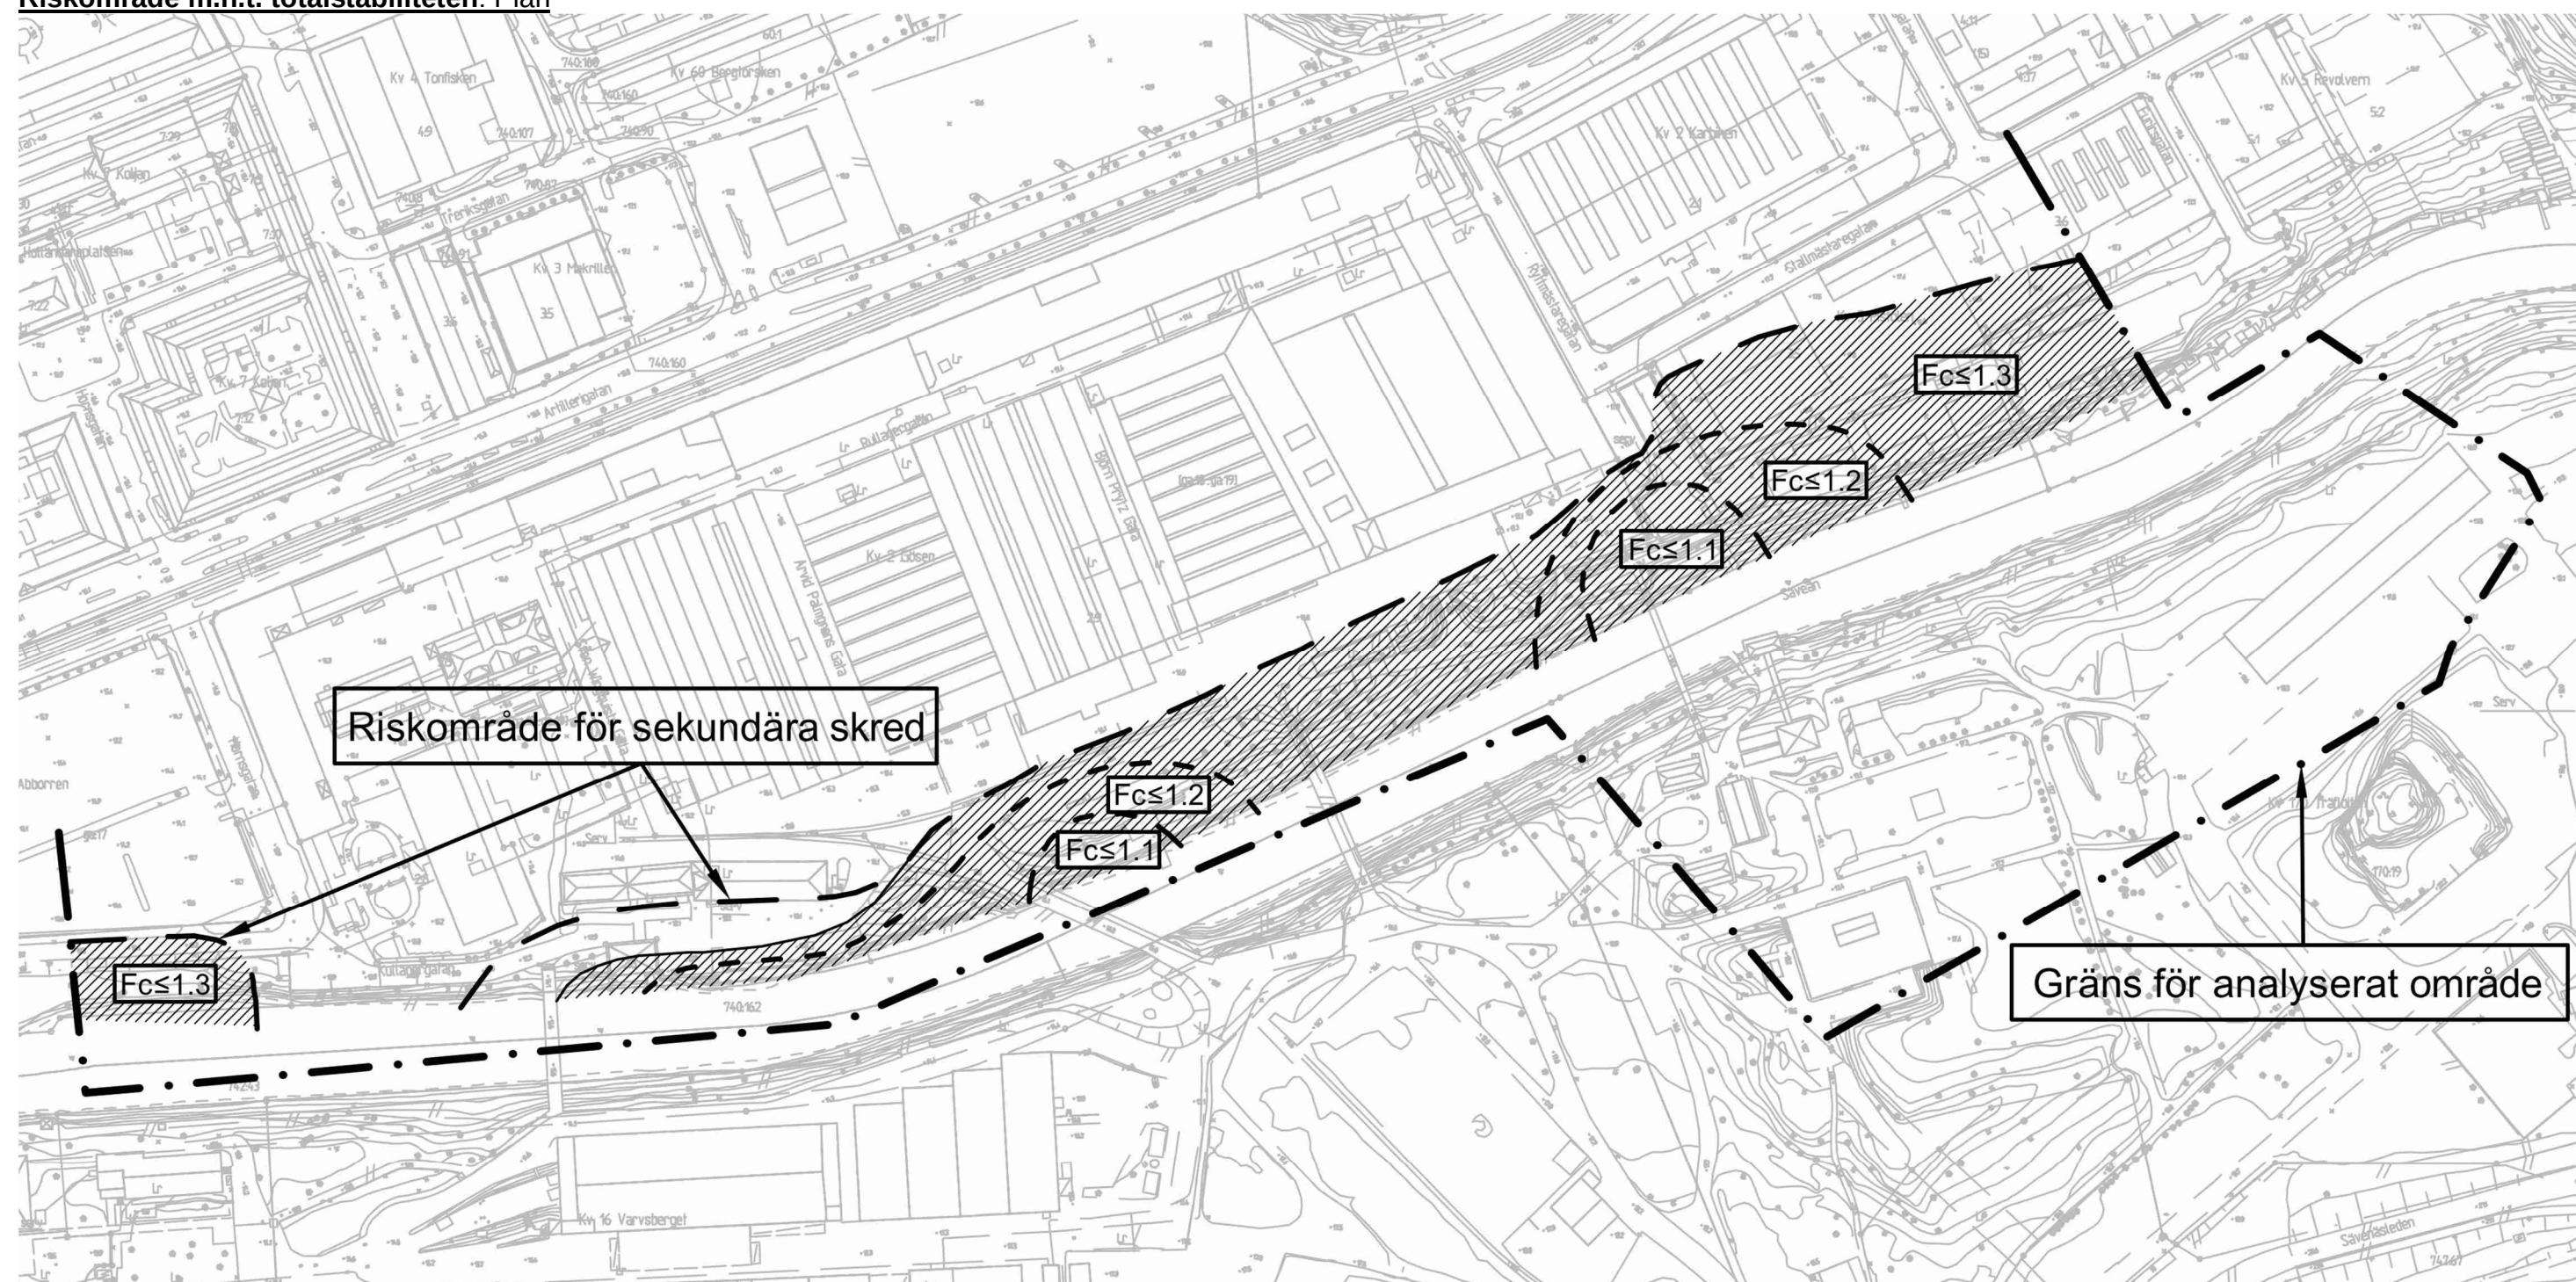
**Figur C3.1** Områden där säkerhetsfaktorn mot skred har beräknats till att vara mindre eller lika med 1,3 ( $F_c \leq 1,3$ ) under befintliga förhållanden redovisas som skrafferade områden. Områden inom där risk för sekundärskred har bedömts finnas, med säkerhetsfaktor mindre eller lika med 1,3 ( $F_c \leq 1,3$ ), redovisas med stor streckad linje. Områden där säkerhetsfaktorer mot skred har beräknats till att vara lägre än 1,2 och 1,1 under befintliga förhållanden redovisas med små svarta streckade linjer. Gräns för analyserat område redovisas med stor streck-prickade linje.
