Risikanalyt Kilsgatan 10

Sweco Sverige AB 556767-9849
Uppdrag Skanska Tennet 3 Riskanalys
Kilsgatan 10
Uppdragsnummer 30060713
Kund Skanska
Upprättad av Henrik Bodin-Sköld
Jack Pickering
Andreas Andmarsson
Datum 2023-10-16
Dokumentreferens Riskanalys_Skanska_Kilsgatan_231016

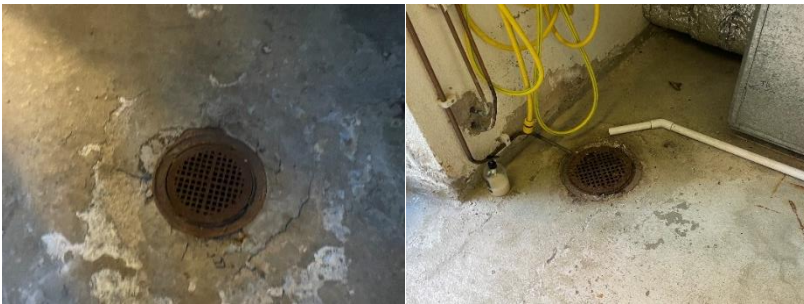
Den del av källarvåningen som vetter mot innergården inrymmer i dagsläget soprum, cykelrum och fläktrum. Spillvattenbrunnar har även noterats i detta utrymme, se Figur 5.

Figur 5. Källarbrunnar lokaliserade i källarvåning på befintlig byggnad.

Med anledning av den uppvisade översvämningssproblematik i källarplan rekommenderas installation av backventiler för samtliga dagvattendrängningar i källarplan samt gatuplan.

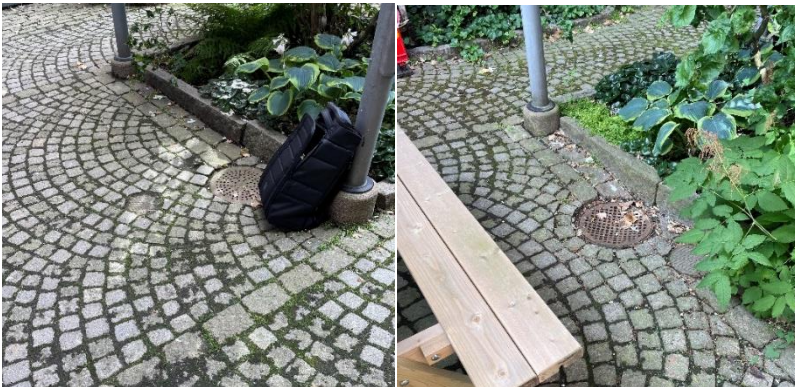
Figur 6. Dagvattenbrunnar vid befintlig innergård.

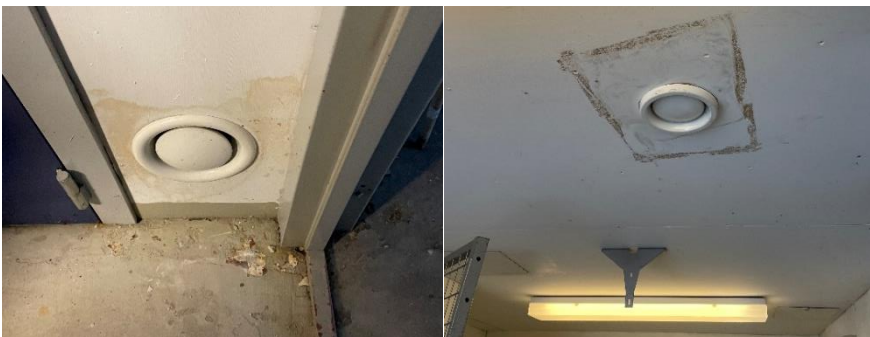
Källarutrymmen är utrustade med ventilation dels i taket, dels lågt placerade längs väggarna, se Figur 7.

Figur 7. Ventilatorer i golvnivå samt tak i befintlig byggnads källarvåning.

Det bedöms ej vara möjligt att flytta ventilationsintag och ventilationsgaller som finns på byggnadens källar- och bottenplan på grund av byggnadens höga kulturvärden. I det fall byggnaden görs helt vattentät rekommenderas att helt utesluta risken för vatteninträning genom ventiler, vilket kan göras genom tätning av ventilationsgaller inför en översvämningshändelse. Detta kommer ingå som en av åtgärderna i den rutin för översvämningshantering som gäller för fastigheten.

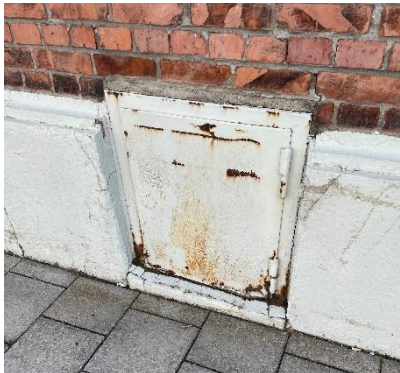
Fasaden på byggnaden vid Kilsgatan 10 är utrustad med en kokslucka, vilken har tillkommit sedan byggnadens ursprungliga byggnation, se Figur 8. Vid fasad

Figur 8. Kokslucka i gatunivå på befintlig byggnads fasad.

Vidare kan tätning även utföras vid fönster, dörrar, fasadsprickor, och kokslucka på källar- och marknivå, förutsatt att det är förenligt med kulturhistoriska värden.

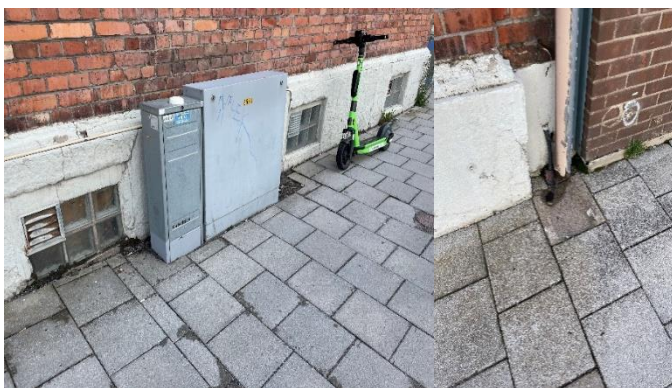
finns även elskåp för bredband/fiber i gatunivå. Intill fasad observerades även plastförsluten huvudkabel vilken ansluter till byggnadens källarplan.

Figur 9. Elskåp (t.v.) samt huvudkabel (t.h.) vid befintlig byggnads fasad.

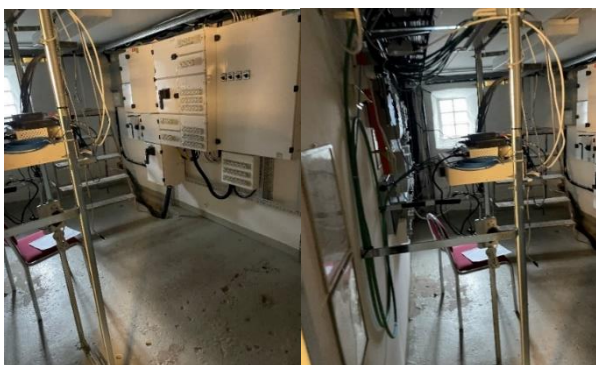
Fastighetsägaren har redan idag höjt upp översvämningskänslig utrustning i källarplan, se Figur 10. En ytterligare höjning av utrustning bedöms därför inte vara möjlig.

Figur 10. Tekniska installationer i källarutrymme för befintlig byggnad.

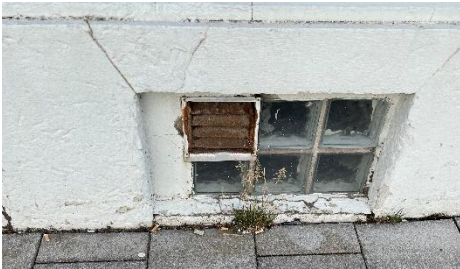
Spillvattenbrunnar har identifierats i källarvåningen, däribland i ett utrymme som innehåller teknisk och elektrisk utrustning. Ventilationsfläktar finns inbyggda vid källarvåningens fönster, vilka också utgör en riskfaktor för inträngande vatten, se Figur 11.

Figur 11. Fönster samt ventil för befintlig byggnads källarutrymme.
