Datum:2015-03-09

## **Detaljplan för Bostäder och BMSS vid Nickelmyntsgatan i Järnbrott, Göteborgs Stad**

*Geoteknisk och bergtekniskt utlåtande*

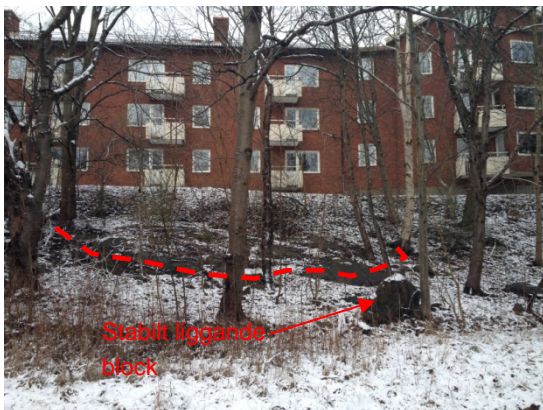
Området utgörs till största delen av en undulerande relativt flacka naturliga bergsslånter med däremellan mindre jordfyllda områden och svackor, *se figur 2 jordartskarta samt foto 1 och 2*.

Foto 1. Berghäll i området och ett mindre stabilt block

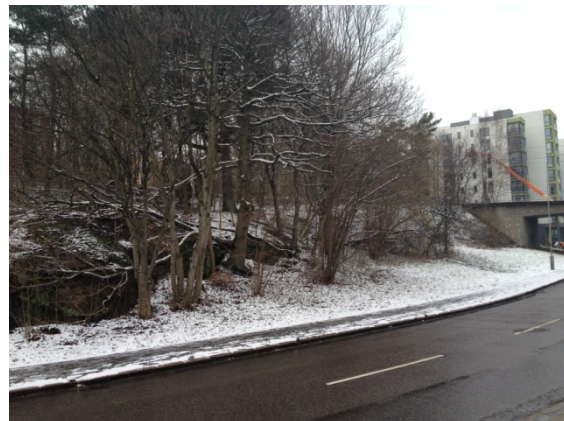
Foto 2. Berg i dagen i NO

Berget går oftast i dagen som rundade hållar och med endast lägre brantare partier. För att få plats med trottoaren utmed Högsbogatan har det lokalt krävts viss sprängning och här återfinns lägre stabila bergskärningar, se foto 7. I nordost finns brantare bergspartier med något varierande höjder (1-3 m), se foto 2 och 8.

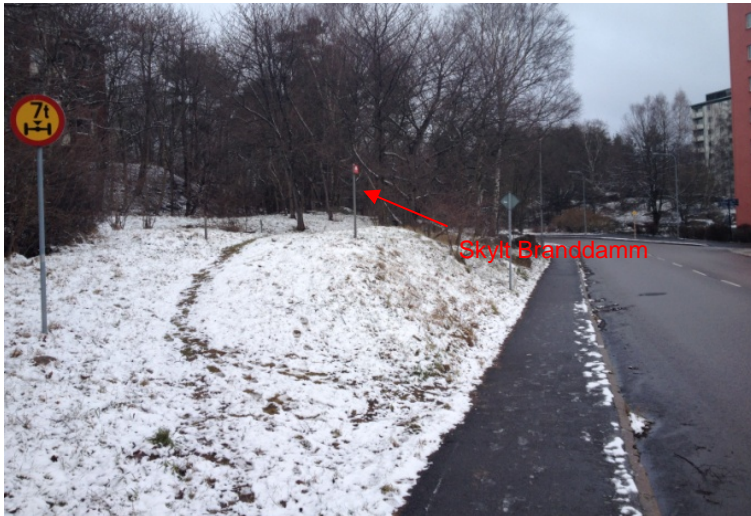
Uppgifter om de lösa jordlagren inom planområdet är begränsade. I den geotekniska undersökningen för branddammen inom området, *se figur 2 och foto 3*, ungefär i höjd med Kapplandsgatan, visar på ett största jorddjup av drygt 2 m. Undersökningspunkten 3 var ca 1,3 m djup och jorden utgjordes här överst av ca 0,5 m gyttjig siltig lera som underlagrades av siltig lera på berg.

Foto 3. Branddammens läge centralt i området

- Vid sprängningsarbeten skall en riskanalys utföras, analysen skall även beakta hur omgivningen kommer att påverkas av planerade arbeten avseende, rörelser, vibrationer, damm, buller mm.
- Vid utskiftning av otjänligt jord inför grundläggning av byggnad skall en schaktbottenbesiktning utföras av geoteknisk sakkunnig person och dokumenteras innan ny fyllnadsjord får påförs och packas.
- Naturligt lagrad jord inom tomten kan vara tjälfarlig och flytbenägen vid vattenmättat tillstånd.
- Alla schaktarbeten ska bedrivas med hänsyn till aktuell jordarts geotekniska egenskaper och rådande grundvattenyta.
- Efter avslutade sprängningsarbeten skall eventuella bergsslänter besiktigas av sakkunnig bergtekniker för att avgöra om det kommer att krävas förstärkningar av bergslänterna.
- Befintlig branddamm behöver rivras, exakt utbredning och konstruktion är osäker.

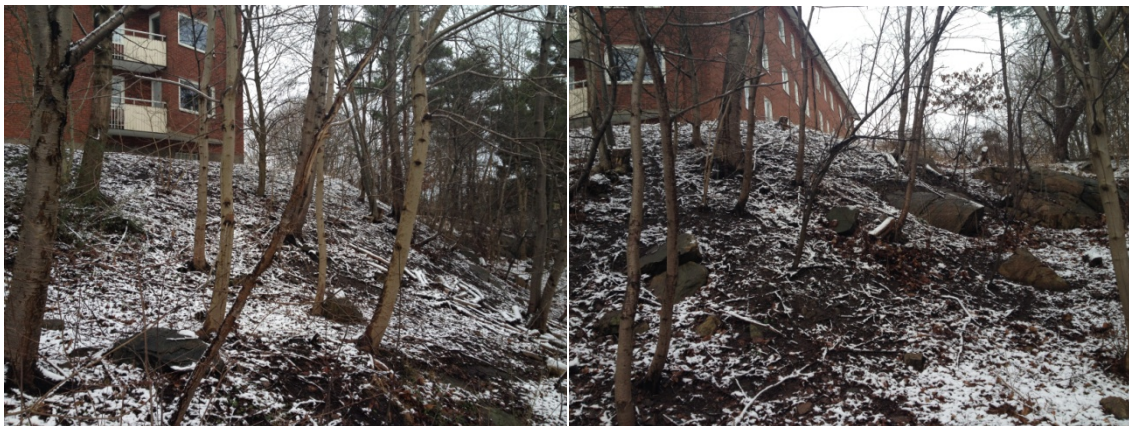
Inom delen där planområdet svänger norr ut, se figur 1, är marken utfylld i samband med byggnationen av det befintliga bostadshuset. Fyllningsslänten är lokalt relativt brant och utgörs delvis av sprängsten och berg sticker lokalt fram mellan fyllningen, se foto 4 och 5.

Ingen information om exakt hur utfyllnaden är utförd eller vilka material som använts har påträffats, fyllningens utförande får därmed anses något osäkert.

En del block ligger inbäddade i den befintliga utfyllnadsslänten och bedöms i och med det ligga stabilt samt att berget lokalt är synligt. Slänten ser i stort sett intakt ut och inga tecken på några markrörelser kunde urskiljas vid besiktningstillfället 2015-01-15. Bostadshuset i norr är grundlagt på berg och utgör därmed ingen pådrivande last på slänten. Slänten bedöms stabil för befintliga förhållanden, därmed bedöms inga stabilitetsproblem föreligga inom planområdet.

Foto 5 och 6. Befintlig fyllnadsslänt med framstickande berg och stabilt liggande block

även ge svar på hur befintlig utfyllnad är utförd och om det kommer att krävas förstärkningsåtgärder för slänterna vid en nyexploatering.

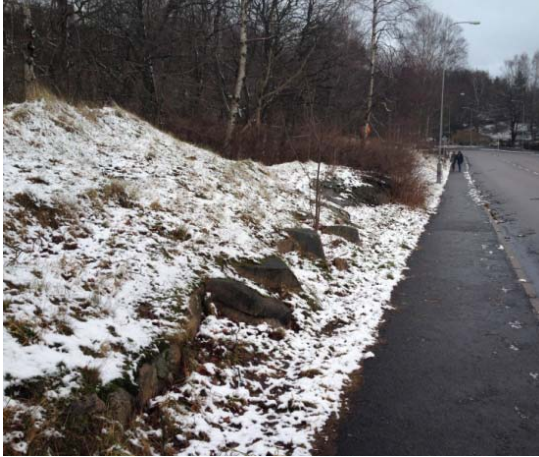
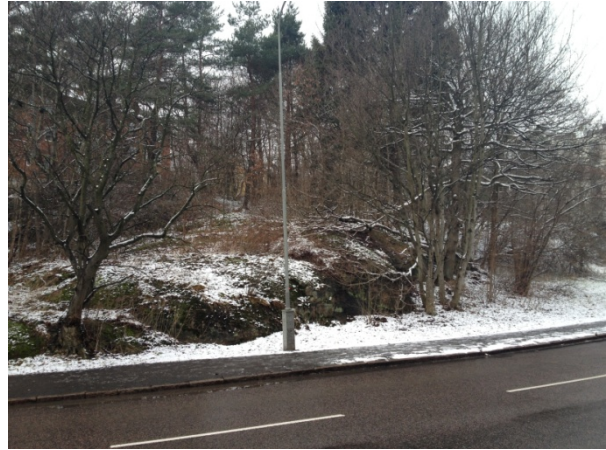
Generellt är berget relativt sprickfritt och det föreligger ingen risk för bergras eller blockutfall för befintliga förhållanden.

Foto7 och 8. Lägre bergskärning utmed trottoaren i söder, brantare stabil bergsbrant i NO
