Ny detaljplan vid Olof Asklunds gata
Högsbo – Etapp 2

Kompletterande Miljöteknisk markundersökning

Datum: 2017-04-28
Projektnummer: 17-6489 AB
Upprättad av: Anna Bruks
Granskad av: Camilla Jenefeldt

Kodeda Konsulter AB

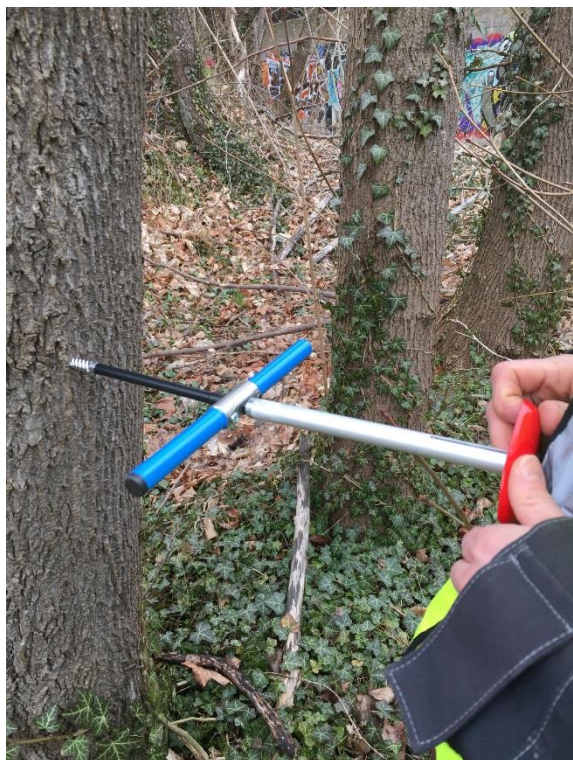
Foto 1: Trädprovtagning med tillväxtborr.

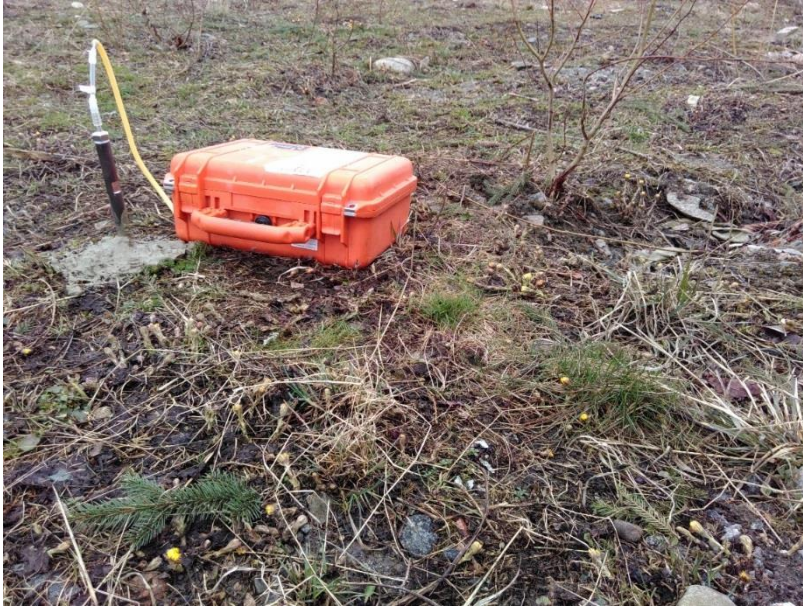
Foto 2: Porluftsmätning i jord.

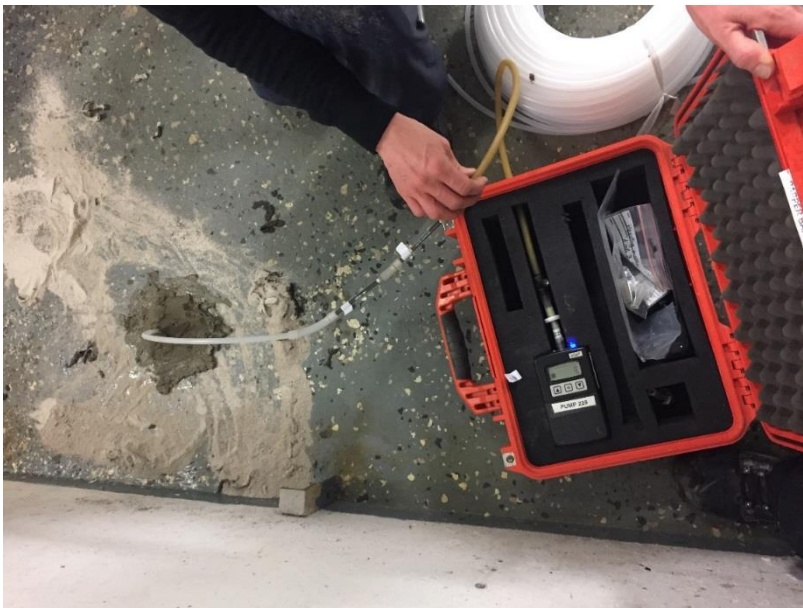
Porluft mättes även under byggnad med fastighetsbeteckning Högsbo 4:6 (PL.11). Håltagning genom betong gjordes med hjälp av slagbormaskin med långt borr i 1 punkt. Tätning vid golvytan utfördes med bentonitlera, för att motverka oönskat insug av atmosfärluft. Mätningen utfördes sedan genom en smal teflonslang som kopplades till en luftpump och adsorbentrör med aktivt kol installerades likt övriga provtagningar i jord. För fältanteckningar se bilaga 2.

Foto 4: Porluftsmätning under betongplatta.

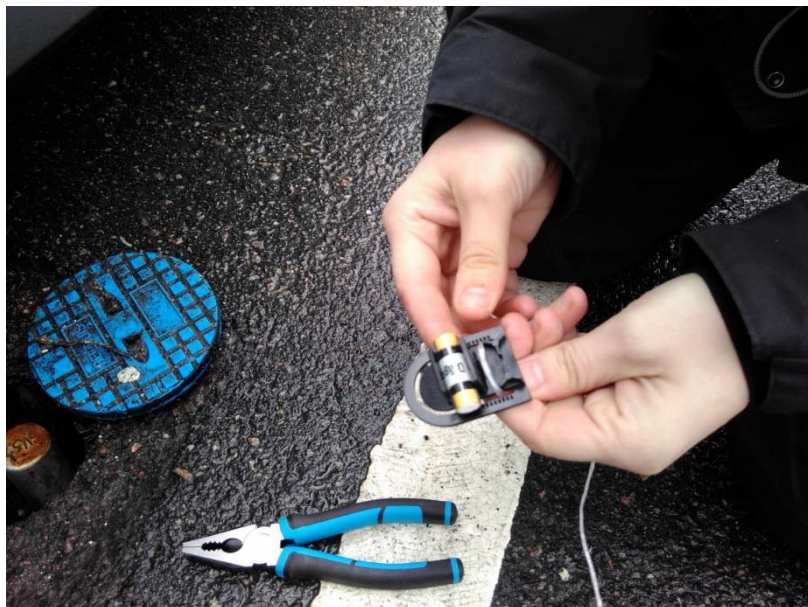
Foto 3: Provtagning av luft i grundvattenrör med hjälp av passiv provtagare. Plasthöljet i bilden användes inte då rören var för smala. Utan en egenkomponerad stålkorg användes för att sänka ner den passiva provtagaren.

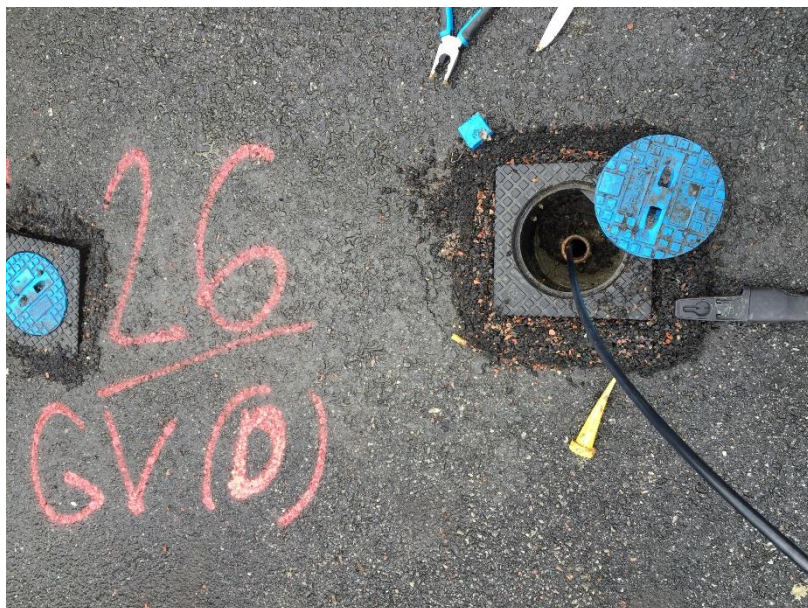
I fält observerades en svart beläggning i och runt kvarlämnat plaströr i p.26.2 och 111.2, samt en doft av olja i båda dessa punkter.

Foto 5: Svart i och runt kvarlämnad slang vid p.26.2.

p.26.2 Omfattande svart beläggning i och runt slangen som lämnats kvar i röret. Svår att täta med plugg. Oljedoft.
