Markmiljöinventering

Svenska Mässan, Heden 34:16 m.fl., Göteborg

Uppdrag: Riskbedömning Sv Mässan
Uppdragsnummer: 30058628
Kund: Svenska Mässan Stiftelse
Datum: 2023-10-06
Upprättad av: Frida Johansson
Kontrollerad av: Janna Svensson
Dokumentreferens: p:\21314\30058628_riskbedömning_sv_mässan\000\10_original\leverans\slutlig leverans\ny leverans\pm historisk inventering_sv mässan_231006 - v3.docx

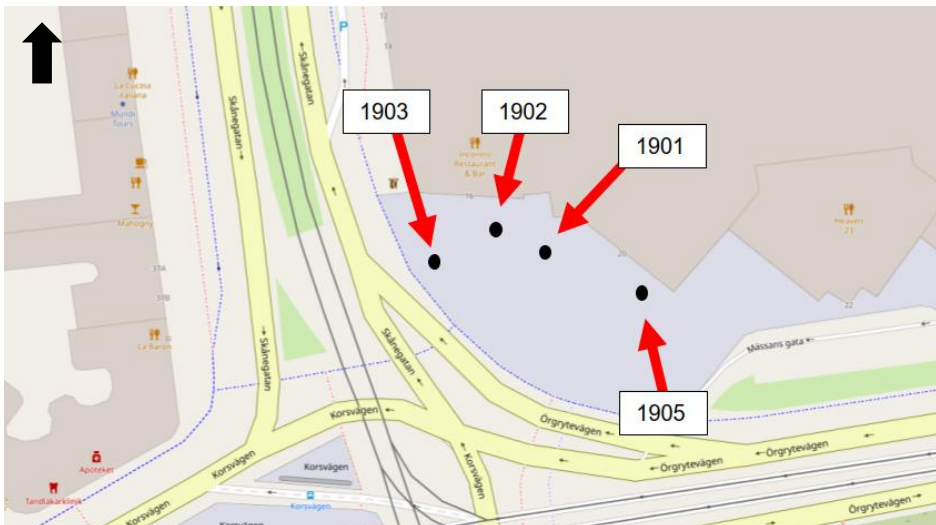
Generellt påträffades låga halter av analyserade parametrar. Utförda analyser redovisar halter av PCB-7 överskridande Naturvårdsverkets riktvärden för känslig markanvändning (KM) i fyllnadsmaterialet mellan 0 – 1,0 m.u.my. vid provpunkt 1902 och 1903. Vidare uppmättes även halter av PAH-H överskridande KM i jordprovet från 1903. Arsenikhalter överskridande KM uppmättes i leran mellan 2,3 – 3,0 m.u.my. i jordprovet från 1901, dock bedöms dessa halter vara naturliga bakgrundshalter i lera.

Resterande jordprov påvisar halter av bl.a. metaller, PAH:er och alifater underskridande Naturvårdsverkets generella riktvärden för KM.

Figur 5. Provtagningspunkter från markundersökning utförd av Sweco under 2019.

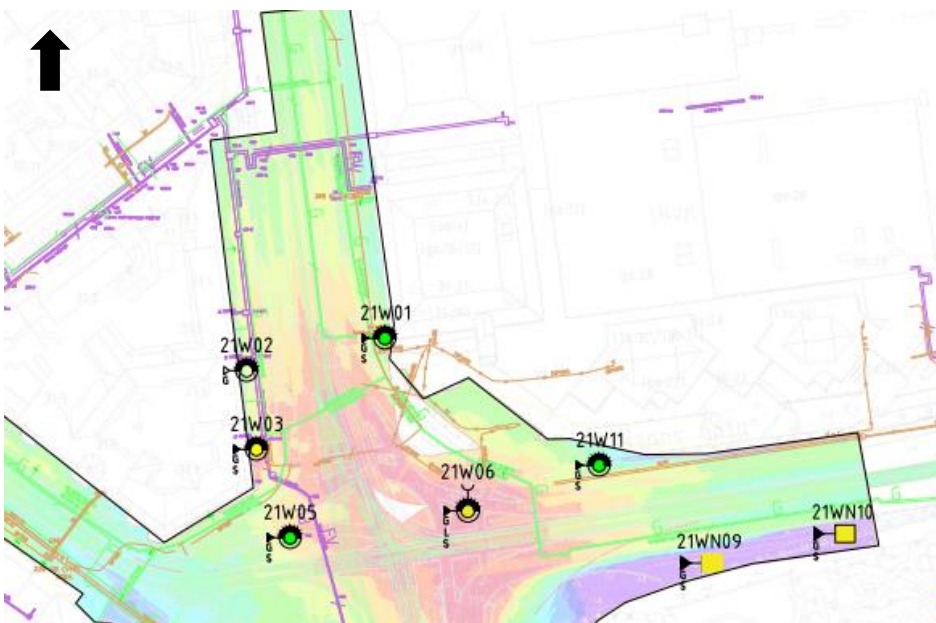
Figur 6. Provtagningspunkter från markundersökning utförd av WSP under 2021.

Jordprov analyserades för BTEX, oljekolväten (aromater, alifater), PAH samt metaller inkl. kvicksilver. Jordprov påvisade inga föroreningshalter över KM. I grundvattenröret i punkt 21W06 påträffades inget grundvatten vid 2 meters djup.

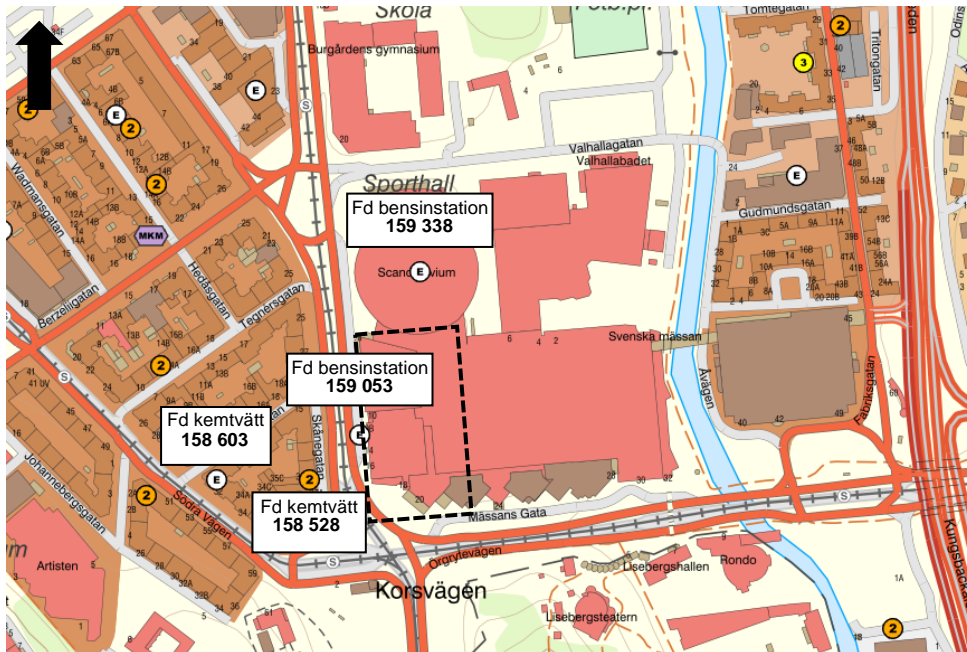
Identifierade objekt inom en radie på ca 150 meter från Svenska Mässan har i föreliggande redovisning beaktats. Inom denna radie finns fyra identifierade objekt, varav två är nedlagda bensinstationer och två f.d. kemtvättar med hantering av klorerade lösningsmedel, se figur 7 och tabell 1. Tre av objekten är endast branschklassade, medan ett av objekten (en av kemtvättarna) har riskklassats.

Den samlade riskklassen för objektet är 2, stor risk. Detta främst på grund av att det inte är känt vilka kemikalier som använts, då inga mätningar utförts och att potentiella föroreningar av perkloretylen skulle innebära risk för människors hälsa. Dessutom är verksamhetstiden lång och startade redan på 1940-talet, då kemikaliehanteringen ofta skedde på ett sätt som ledde till mycket spill.

Figur 7. I figuren återfinns de EBH-objekt inom 150 meter från aktuellt område för nu detaljplan som är markerad med svart streckad linje. E innebär identifierad och endast branschklassad, 2 och 3 anger riskklass och är inventerade. Nummer inom ruta visar EBH-objektets id.

För detaljplanen kan en kompletterande utredning behöva utföras, främst med avseende på porgas för att kontrollera om någon påverkan från kemtvättarna eller bensinstationerna finns. Genom porgasmätning ser man i vilken utsträckning eventuella föroreningar tränger upp från grundvattnet/jord i nutid. Då ser man också direkt om någon påverkan av exempelvis klorerade lösningsmedel finns. Grundvattenprovtagning kan också utföras, sådan provtagning visar dock bara aktuellt läge i grundvattnet, inte hur detta påverkar inomhusmiljön och anses därför inte lika relevant.

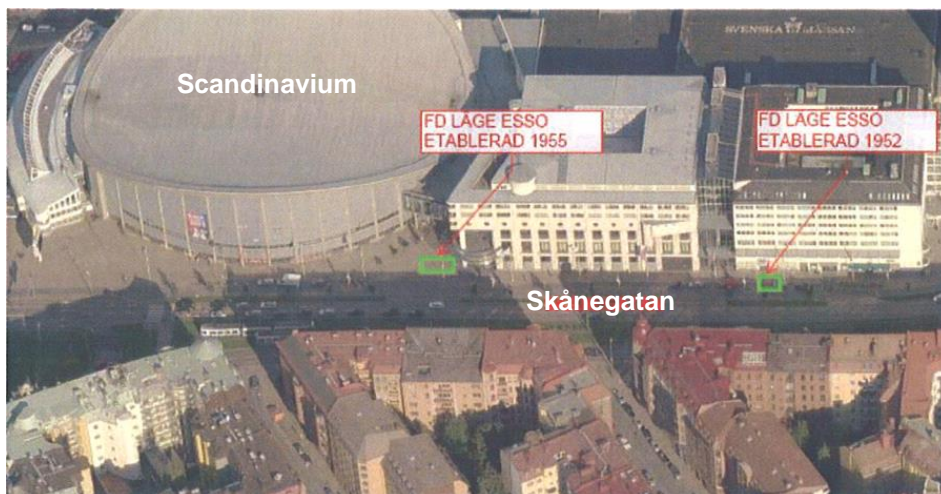
Figur 8. Översiktlig bild över vart tidigare bensinstationer funnits inom område för ny detaljplan. EBH-objekt med id 159 053.

Vid de f.d. bensinstationerna norr om och inom västra delen av aktuellt område för ny detaljplan finns risk för bl a cisterner under mark. Ingen information om att några markundersökningar har utförts vid dessa finns efter att dessa lades ner. Potentiella föroreningar som kan förväntas påvisas är därför aromatiska och alifatiska kolväten, BTEX och metaller. Det går inte att utesluta att dessa eventuella föroreningar även kan ha spridits horisontellt eller vertikalt.
