# Göteborgs Stad

## Fastighetskontoret

*Geoteknisk och bergtekniskt utlåtande*

## **Detaljplan för bostäder och lokaler vid Radiatorget i Järnbrott, Göteborgs Stad**

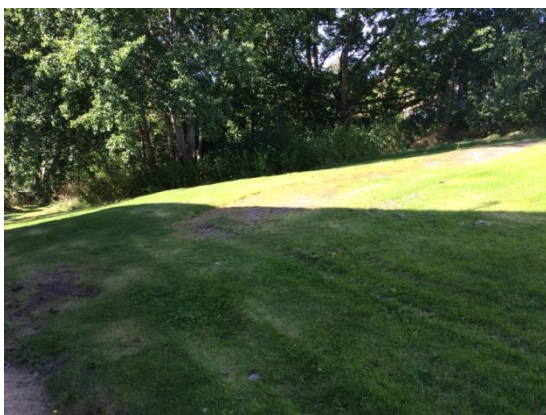
Berget inom planområdet går i dagen som flackare hållar *se figur 1 samt foto 1*, samt bergskärningar med varierande höjd från någon meter till ca 3 m, skärningarna delar området i nord sydlig riktning, *se figur 1 samt foto 2*. Bergsskärningarna är relativt sprickfria och verkar vara väl underhållna, det föreligger därmed ingen risk för blockutfall eller bergras.

Foto 1. Flackare bergshäll med tunt jordtäckte

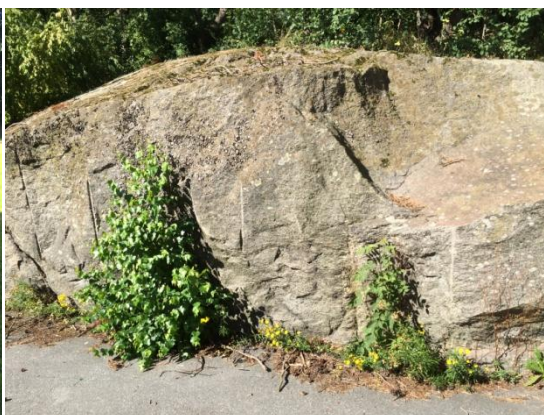
Foto 2. Del av befintlig bergskärning
