## EFFEKTER GÄLLANDE BULLER FÖR OMGIVANDE VERKSAMHETER VID BYGGE AV "KÅRBO".

Att speciellt studera vilka bullerkällor som påverkar planeringen av "Kårbo" samt beskriva vilka åtgärder som krävs för att klara miljötillståndet. Studien görs i nuläget enbart för fallet för 24 våningar för Kårbo.

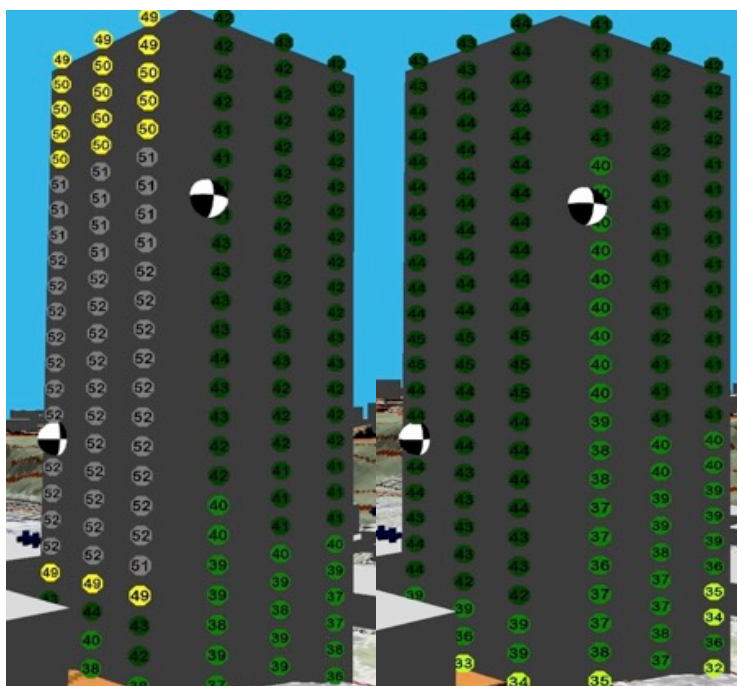
Figur 1: De högsta nivåerna dagtid (till vänster) och nattetid (till höger) för Kårbo innan åtgärder

I figur 1 visas de mest utsatta fasaderna för Kårbo gällande nivåerna dagtid och nattetid innan eventuella åtgärder. Dagtid är riktvärdet enligt miljötillståndet 50 dB(A), vilket överskrids med 2 dB(A) varvid åtgärder kommer att behövas. Tittar man på nivån nattetid så är den som högst 45 dB(A) och riktvärdet enligt miljötillståndet är 40 dB(A), dvs ett överskridande med 5 dB(A).

Gällande dagtidnivån är det 2 stycken utblås som är dominanta och skulle behöva åtgärdas för att riktvärdet dagtid skall klaras. Natttid är det totalt 9 källor som skulle behöva någon typ av åtgärd för att 40 dB(A) på nästan hela och alla fasader.

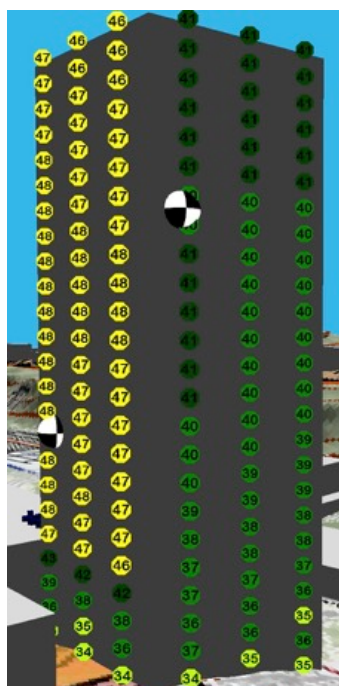
Figur 2: Beräknade nivåer dagtid efter att åtgärder utförts

För att klara miljötillståndet dagtid behöver två stycken källor att åtgärdas. Källorna, vilka är utblås sitter på taket hos SSPA och benämns Y-1 och Y-2 i rapport 16-064-R1. Genom att montera en dämpare på deras respektive utblås så att reduktionen blir minst 10 dB för vardera kommer riktvärdet dagtid att uppfyllas och resultatet för beräkningen när denna åtgärd är utförd redovisas i figur 2 för den fasad som tidigare överskred miljötillståndet.

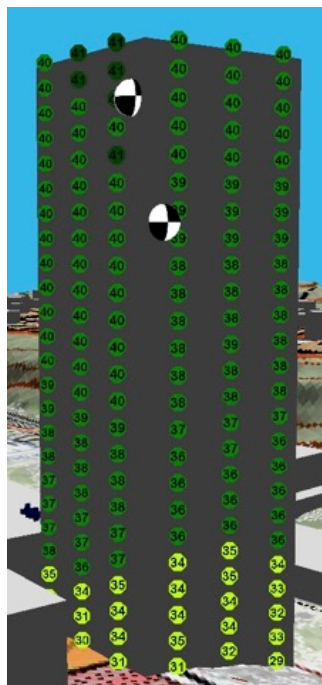
Figur 3: Beräknade nivåer nattetid efter att åtgärder utförts

Utförs ovanstående åtgärder för de respektive verksamheterna så erhålls beräkningsresultatet presenterat i figur 3. Några få enstaka punkter har en nivå på 1 dB(A) över miljötillståndet. Att utföra flera åtgärder för att klara hela fasaden blir omfattande då väldigt många källor bidrar till den sista decibelen och det räcker inte att åtgärda några av dem. Beräkningarna är dessutom gjorda med alla källor i drift samtidigt, vilket i verkligheten sällan inträffar. Grovt uppskattade kostnader har tagits fram för dessa åtgärder och de är presenterade i rapport 16-064-R1, i bilaga 3 under punkt B3.1 för Kårbo.

Förlagen på åtgärder, är att hela transportören byggs in, t ex med Paroc element vilka ger en reduktion på runt 20 dB, skorstenen förses med en dämpare med reduktion på minst 10 dB och öppningarna i form av galler och dörr avskärmas i riktning mot Kårbo med en skärm 2,5 m lång och 2 m hög. Alternativt skulle man kunna dämpa eller stänga till öppningarna.

Åtgärderna som gjorts i rapport 16-064-R1 är att ett utblåsgaller (källa X-2) reducerats 12 dB antingen med en dämpare före gallret eller en skärm utvändigt. Kylmedelskylare (källa X-7), behöver reduceras 10 dB, vilket enklast görs med en ljuddämpande skärm.

På Kemihuset finns ett utblås/skorstenar (källa O7:4-13) vilken behöver förses med en dämpare med reduktion på minst 10 dB.

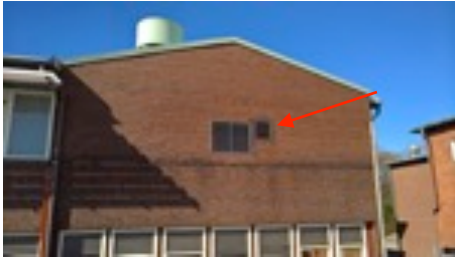
**X-2** Vertikalt ventilationsgaller, det mindre

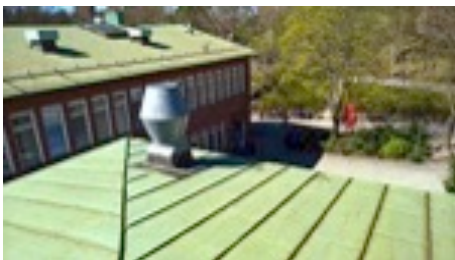
**Y-1** Ventilation, utblås

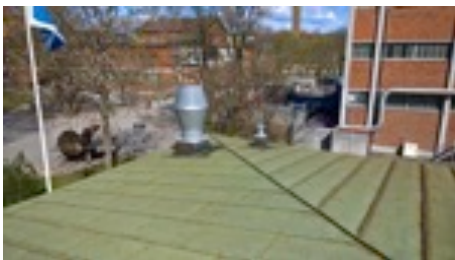
**Y-2** Ventilation, utblås

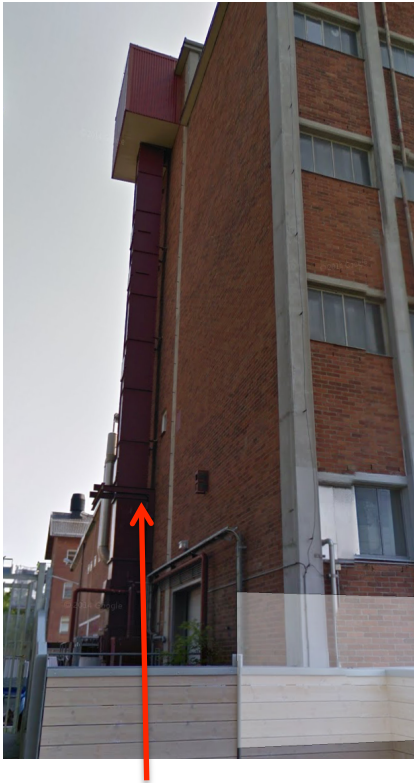
Kraftcentralen har flest källor som påverkar Kårbo. Dessa är transportören (källa O7:8-22, O7:8-23 och O7:8-24 i rapport 16-064-R1) på väggen som vetter mot Chalmers tvärgata, skorsten (tredje högsta på taket, källa O7:8-9) och två öppningar i form av ventilationsgaller och dörr (inbyggd uppe på högsta taket (källa O7:8-11 och O7:8-13 enligt rapport 16-064-R1).

**O7:8 22,23 och 24** Transportör, de olika källorna representerar varsin sida

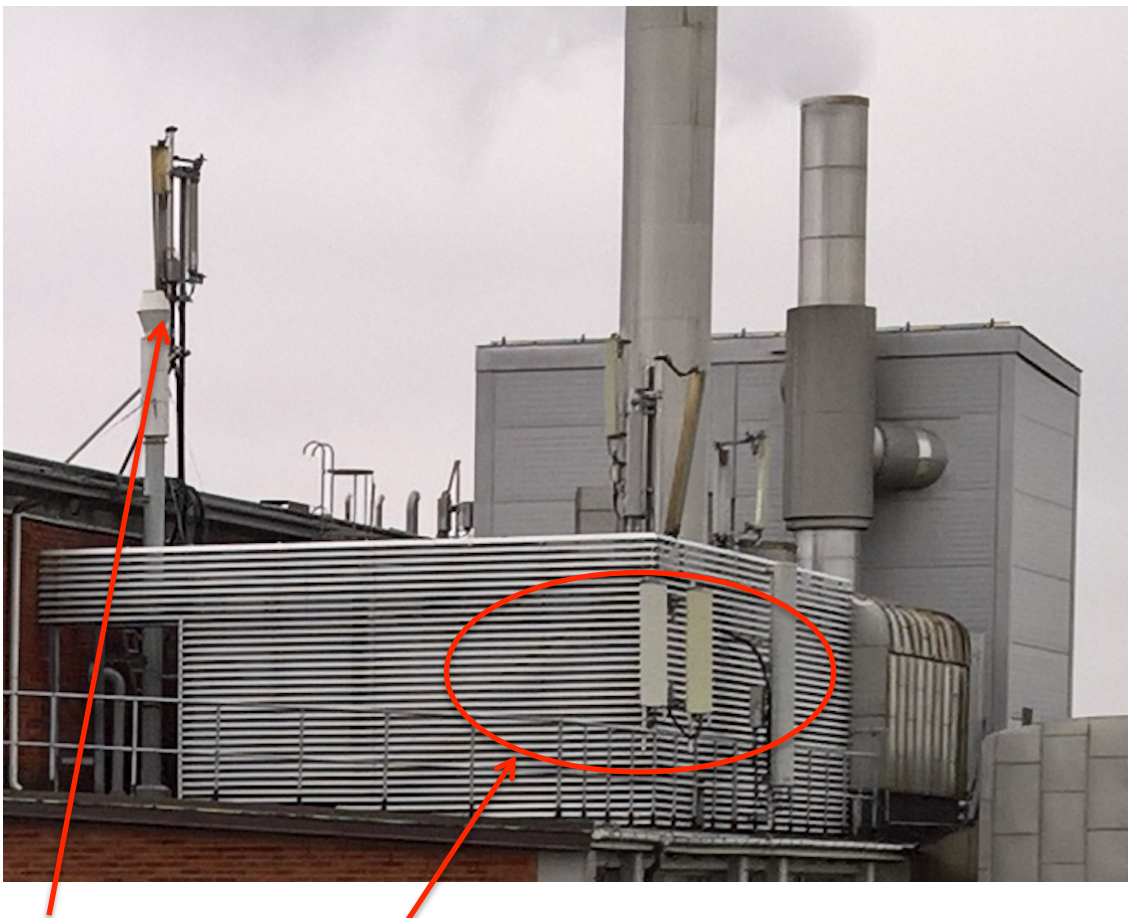
**O7:8-9** Skorsten och **O7:8-11, O7:8-13** dörr och ventgaller innanför jalsusierna vid en vägg, inget foto finns på källorna specifikt

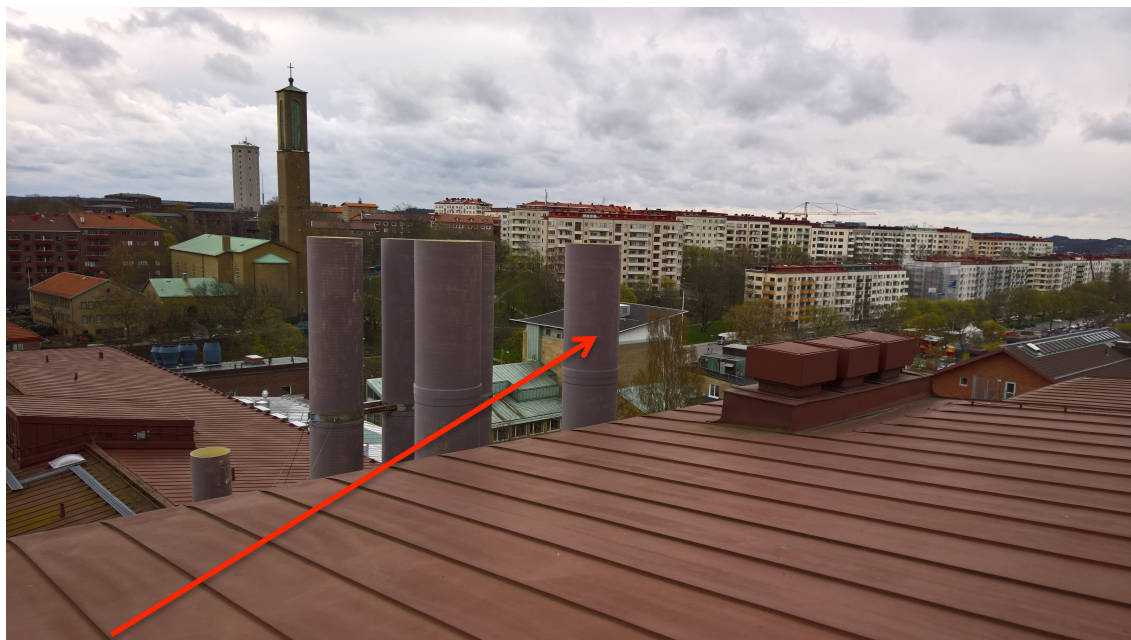
**07:4-13** Utblås/Skorsten
