Datum:2015-02-23

FK Diarienummer: 4204/13

## **Detaljplan för Gibraltarvallen inom centrum, del av Krokslätt 110:3 och 708:591, Göteborgs Stad**

### *Geoteknisk utlåtande*

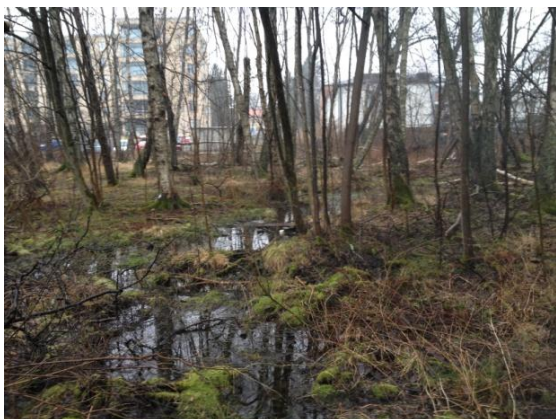
Planområdet ligger i hörnet av Ljungbackegatan och Orrspelsgatan strax intill Mossens idrottsplats i nordväst. Norr och nordost gränsar tomten till villabebyggelse, i sydost mot ett torv/våtmarksområde med träd- och buskvegetation, *se foto 1*. I sydväst gränsar tomten via ett dike till en gång- cykelväg och en lektyta.

Foto 1. Våtmarken i SO

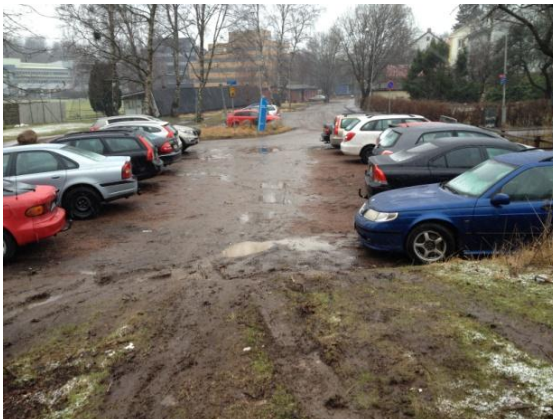
Tomten har tidigare varit bebyggd med ett mindre bostadshus som revs någon gång mellan 2008 och 2010. Den nordvästra delen av tomten är delvis avschaktad och avgrusad och används idag som bilparkering, *se foto 2*. Övriga delar av tomten utgörs av den tidigare trädgården med enstaka träd och buskar.

Foto 2. Avschaktad parkeringsyta fotoriktning åt NV

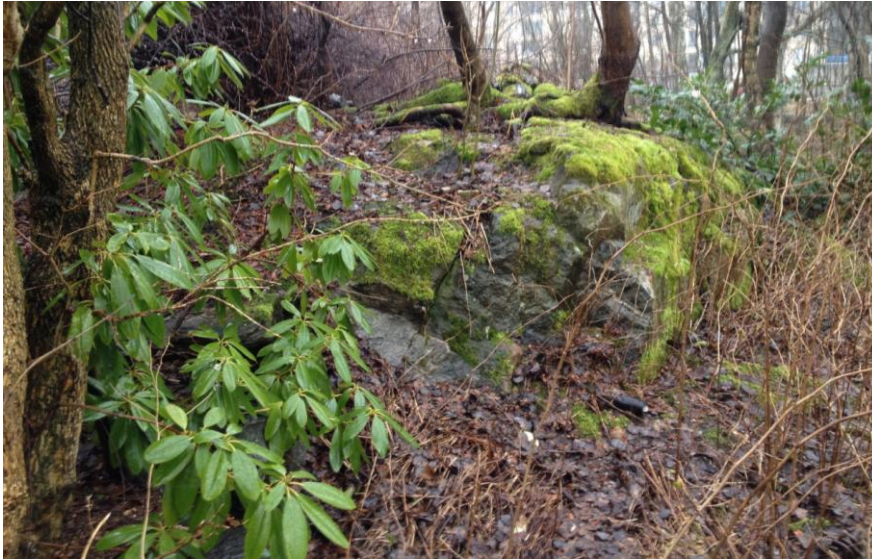
Den nordvästra delen av tomten utgörs av den plana parkeringsytan med marknivåer kring +47,5. Marknivån stiger successivt åt sydost till nivåer kring + 49, utmed tomtgränsen mot sydost går berget i dagen som en flack håll och stupar därefter relativt brant ner mot våtmarken till nivåer kring +47, *se foto 3 samt figur 2*. Berget går även i dagen som flacka hållar inom grannfastigheterna i nordost. För att ta upp nivåskillnaden utmed delar av tomtgränsen i sydväst finns en lägre stödmur i dåligt skick.

Foto 3. Berg i dagen utmed tomtgränsen i SO, fotoriktning åt norr

Bergsbranten i den sydöstra delen av tomten är endast 1-1,3 m hög, *se foto 3*. Berget är relativt sprickfritt och det föreligger ingen risk för bergras eller blockutfall.
