Kv Tändsticken 2, Göteborg

Geoteknisk utredning för detaljplan

2014-06-25 Rev A

ÅF-Infrastructure AB

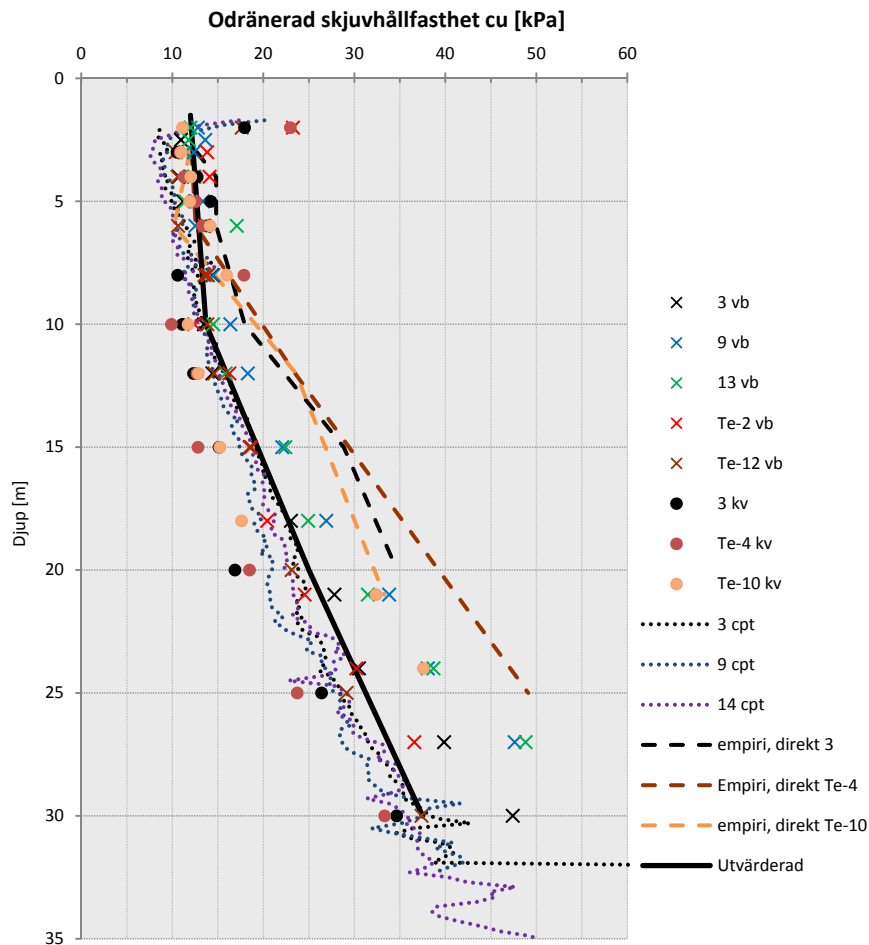
Lerans skjuvhållfasthet är i huvudsak mycket låg till låg, ökades mot djupet, se Figur 2. Sammanvägt härlett värde för odränerad skjuvhållfasthet redovisas i Tabell 1 nedan. Lerans densitet varierar mellan 1,4 och 1,7 t/m³ och den naturliga vattenkvoten mellan 50 och 110 %. Leran är mellan- till mycket högplastisk och mellansensitiv (till ca 10 m djup) till högsensitiv.

Figur 2. Odränerad skjuvhållfasthet som funktion av djup, samtliga undersökningsmetoder

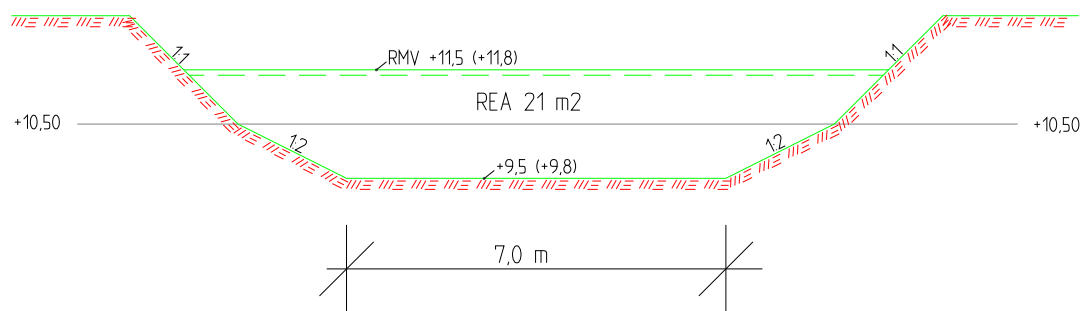
SEKTION ENLIG VATTENDOM 1955

Under 2007-2008 utfördes en rensning och upprustning i Mölndalsån där åsektionen återställdes till den sektion som utfördes 1955, där botten ligger på nivå +9,5, se Figur 3.

Figur 3. Tvärsnitt enligt vattendom från 1955. För planområdet gäller bottenivå +9,5.

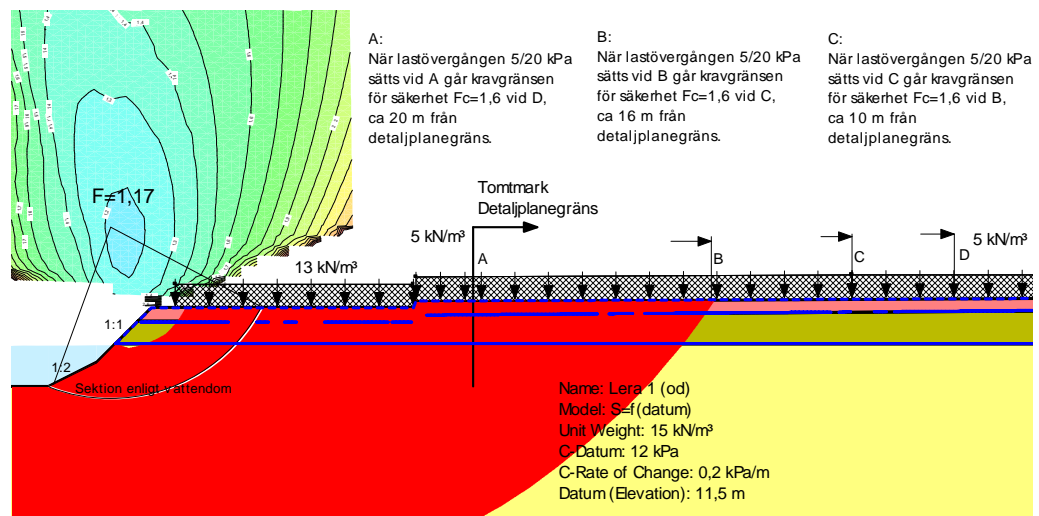
I Figur 4 ses resultat från tre belastningssituationer som simulerats där punkt A, B och C representerar tillskottsbelastningens (20 kPa) olika utbredning västerut för att lokalisera var säkerhetsgränsen uppskattas i området. Marknivåer valda enligt grundkarta.

Vid lastsituation C bidrar inte tillskottsbelastningen till en försämring av den befintliga situationen, dvs läget för glidytor med $F_c < 1,6$ förändras inte jämfört med befintlig situation. Punkt C är beläget 16 m öster om tomt-/detaljplanegräns, varför rekommendationen ges om ett 16 m brett område i anslutning till detaljplanegräns där ingen tillskottsbelastning ska ske.

Figur 4 Belastningssituation för $F_c = 1,6$.

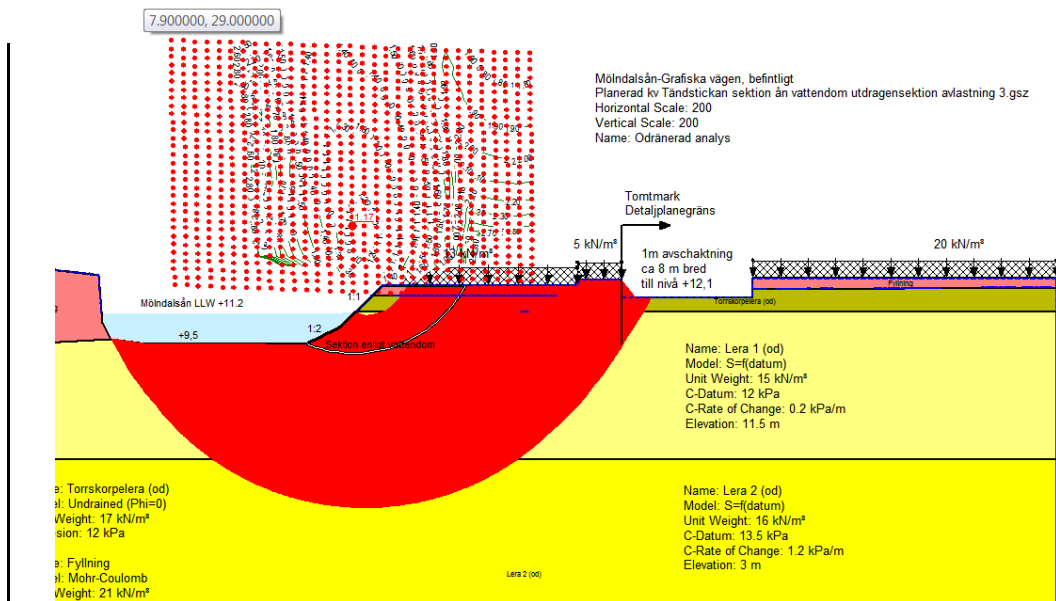
Planerade huskroppar kommer att grundläggas på spetsbärande pålar. Med anledning av att ca 1 m jord kommer att avschaktas inför grundläggning har en stabilitetskontroll utförts, se Figur 5, där markytan i läget för planerade byggnader har satts till +12,1 (1 m avschaktning jämfört med befintlig markyta).

En avschaktning i läget för huskropparna medför att läget för glidytor med $F_c < 1,6$ flyttas till västerut till tomtgräns. Avschaktningen bredd, dvs huskroppens bredd, måste vara minst 8 m.

Figur 5. 1 m avschaktning i läge för planerade huskroppar. Glidytor $F_c < 1,6$ visas i rött.

Genom den planerade avschaktningen (1 m fyllning/torrskorpelera) inom tomten uppnås erforderlig säkerhetsfaktor inom planområdet.

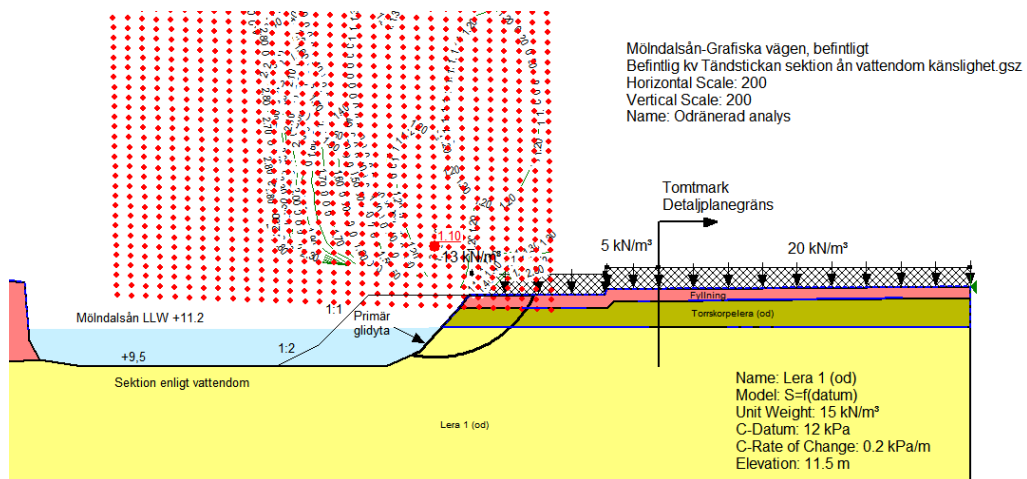
Med anledning av att stabiliteten mot Mölnålsån lokalt vid Gråfska vägen inte är tillfredsställande har en kontroll utförts genom att simulera konsekvensen av ett bakåtgripande skred.

Leran inom området är låg- till mellansensitiv ner till ca 10 m djup vilket innebär att vid ett initialskred skulle ett bakåtgripande följdscred inte verka särskilt långt. En beräkning där massorna från ett initialskred har antagits flutit iväg och lämnat släntens bakkant utan stöd visar att ett eventuellt sekundärt skred vid Gråfska vägen påverkar ca 3 m bakom den primära glidytnas bakkant och påverkar därmed troligen inte planområdet, se Figur 6.

Figur 6. Simulering av bakåtgripande skred.

Risk för bakåtskridande skred som påverkar planområdet bedöms inte föreligga då glidyterna med säkerhetsfaktor ca $F_c < 1,5$ inte går i högsensitiv/kvick lera.
