Underlag till MKB för detaljplan för kvarteret Immeln

2004-02-20

Uppdraget

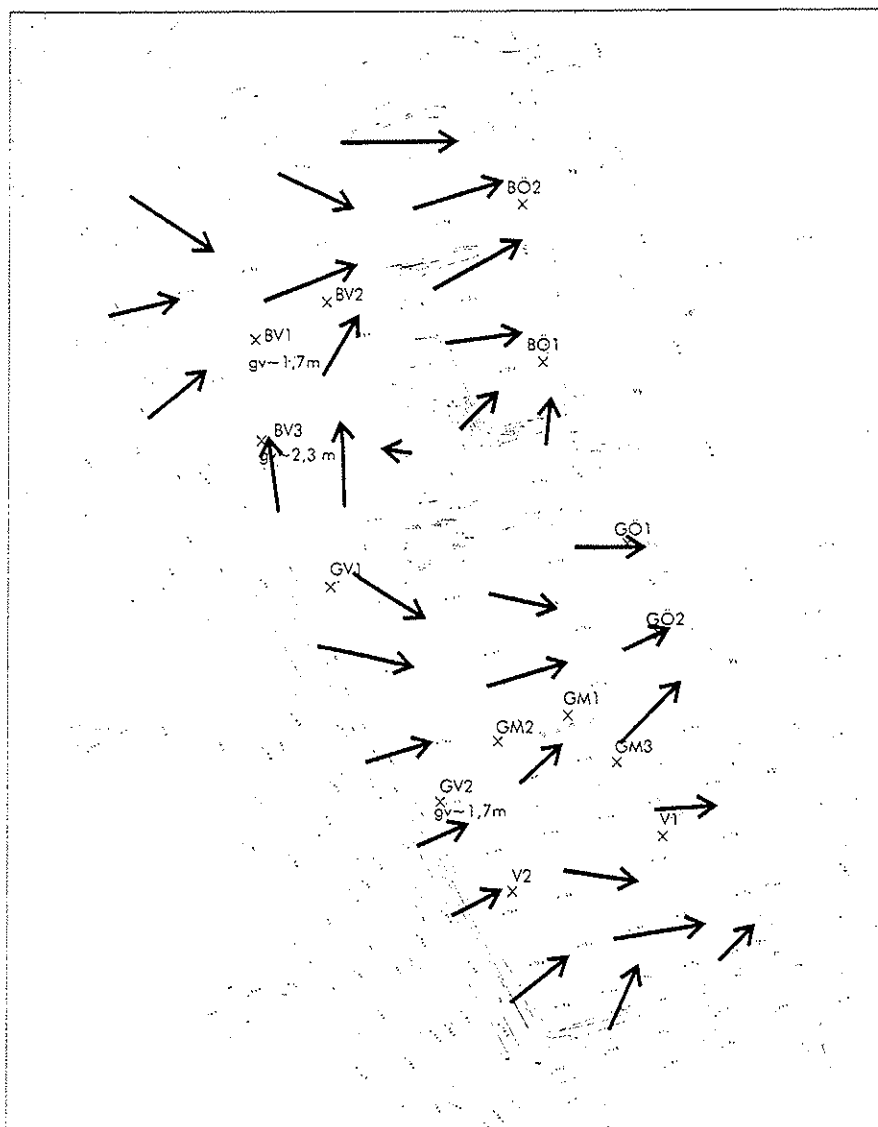
Det finns inte mycket grundvatten inom kv. Immeln eller något större flöde av grundvatten. Vid provborringarna påträffades grundvattennivån först nere i Silten som underlagrar fyllmassorna. Sedan området till största delen asfalterats har grundvattenbildningen minskat och nederbörden rinner mest av på asfaltytan. Det går därför inte att mäta upp någon grundvattenströmning genom området. Innan asfalteringen hindrat nederbörden från att infiltrera kan dock de på kartan redovisade flödesriktningarna varit de dominerande.

Troliga flödesriktningar för grundvattnet inom området.

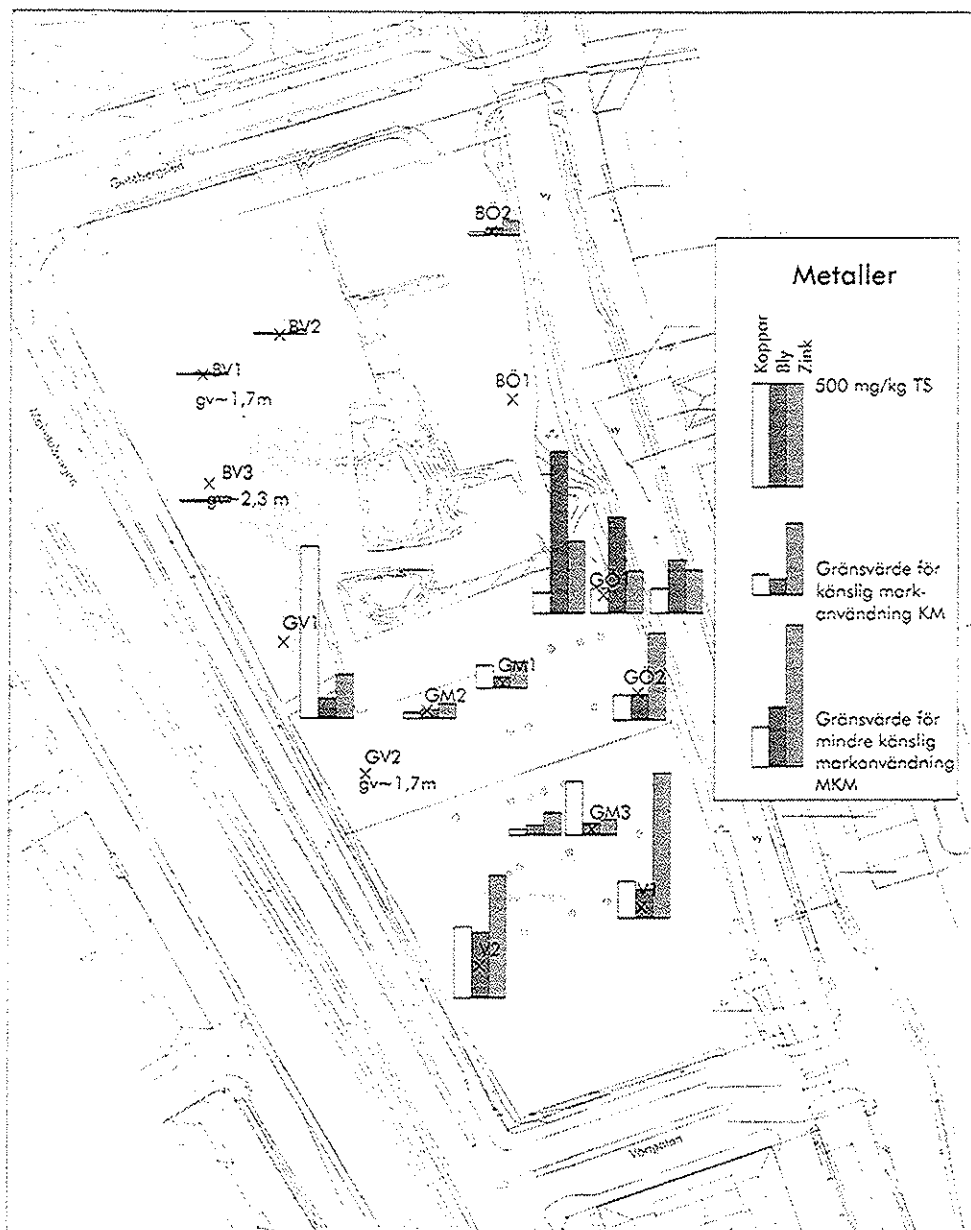
I delområdet *garveriet* visar sju av nio borrhål metallhalter som överskrider riktvärden för KM. Även riktvärden för MKM överskrids i fem utav de nio borrhå-

len. De två borrhålen GM1 och GM2 visar något avvikande, lägre, halt av metaller än de övriga. Metaller som överskrids i jordproven var koppar (i sju borrhål med värden mellan 112 och 838 mg Cu/kg TS) och bly (i fem borrhål med värden mellan 103 och 779 mg Pb/kg TS) samt zink (i fyra borrhål med värden mellan 352 och 713 mg Zn/kg TS). I fem av borrhålen uppmättes även föroreningsnivåer på runt, eller strax över riktvärdet för KM i skilda borrhål för olika metaller som arsenik (15,3 mg As/kg TS), nickel (43,5 mg Ni/kg TS) och kadmium (0,45–1,78 mg Cd/kg TS).

Metallhalter i markprov tagna på kvarteret Immeln jan 2004.

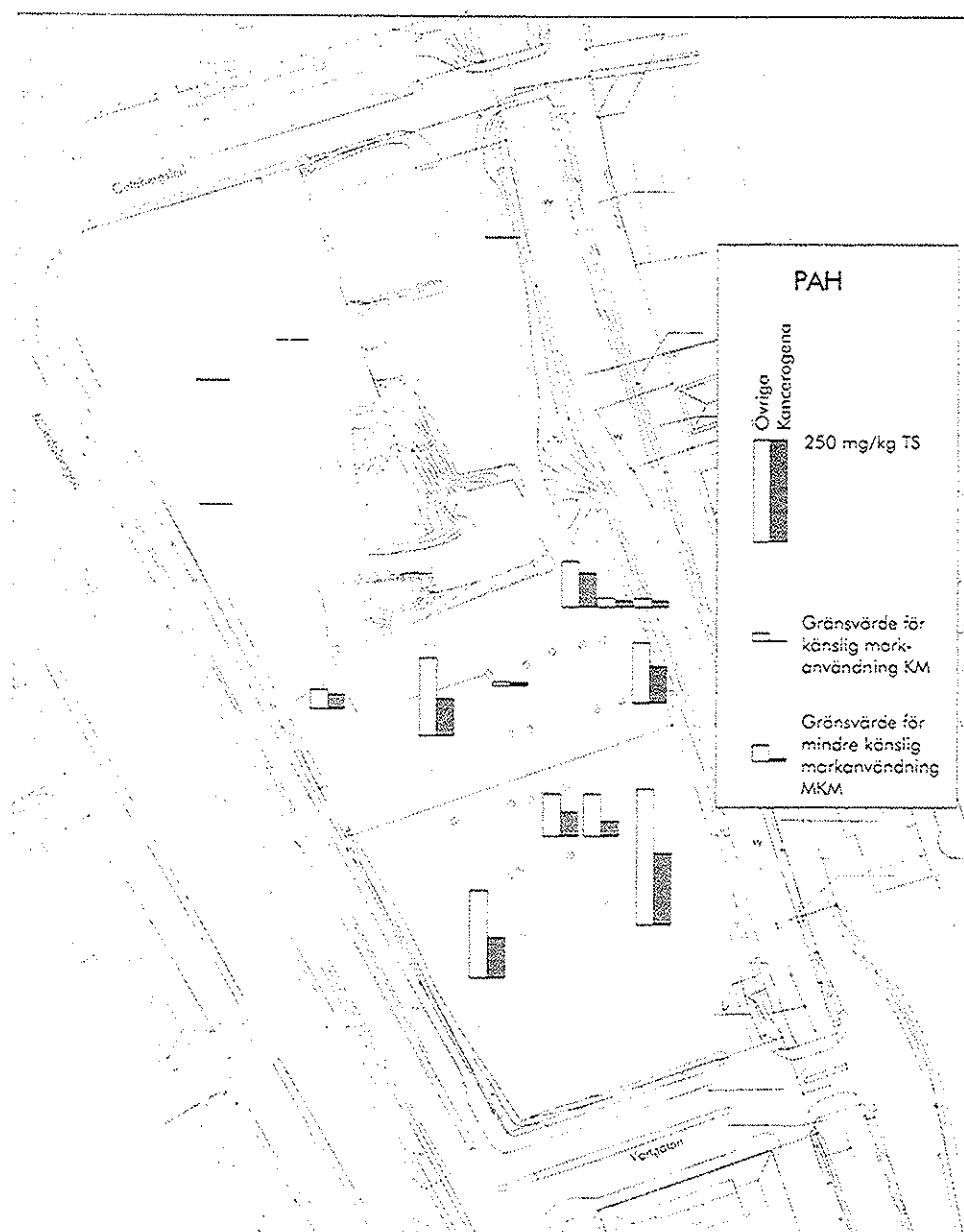
I delområdet *garveriet* påträffades märkbara höga nivåer av PAH. Jordprov från fyllnadsmaterialet i detta område uppvisar halter av cancerogena PAH-föreningar mellan 37 och upp till 177 mg/kg TS. Motsvarande halter för övriga PAH-föreningar är mellan 47 och upp till 333 mg/kg TS. Avvikande värden uppmättes i borrhål GM1 med halter på 8,6 respektive 9,4 mg/kg TS. Även jordproven från de nivåer under fyllning vid borrhål GÖ1 visar möjligen något avvikande, lägre föroreningsnivå med halter på 17 respektive ca 23 mg/kg TS). Riktvärden för KM är 0,3 respektive 7 mg/kgTS. För MKM är motsvarande halter 8 respektive 40 mg/kgTS.

PAH-halter i mark prov tag na på kvar teret Im meln jan 200 4.

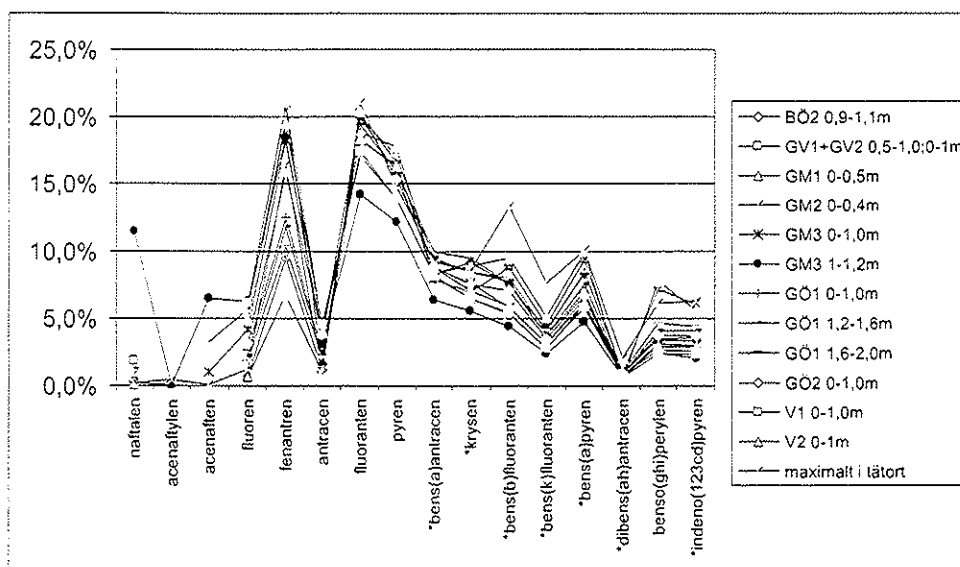
Fördelning av PAH:er i de prov som tagits inom kvarteret Immeln.

PAH:erna inom området har troligen sitt ursprung från stenkolstjära. Erfarenheter från asfaltundersökningar visar att om mer än en tredjedel av den samlade PAH-mängden utgörs av fenantriten och fluoranten så är ursprunget stenkolstjära. I detta fall låg åtta prover med en andel mellan 36,3 och 40,8 procent. De övriga åtta proverna med höga PAH-halter hade andelar av summa fenantriten och fluoranten mellan 25,6 och 32,9 procent.
