# **Göteborg, Kv Immeln**

## **Geoteknisk PM - underlag för detaljplan**

2018-06-26 reviderad 2018-11-02

Konsult: Norconsult AB  
Box 8774  
402 76 Göteborg

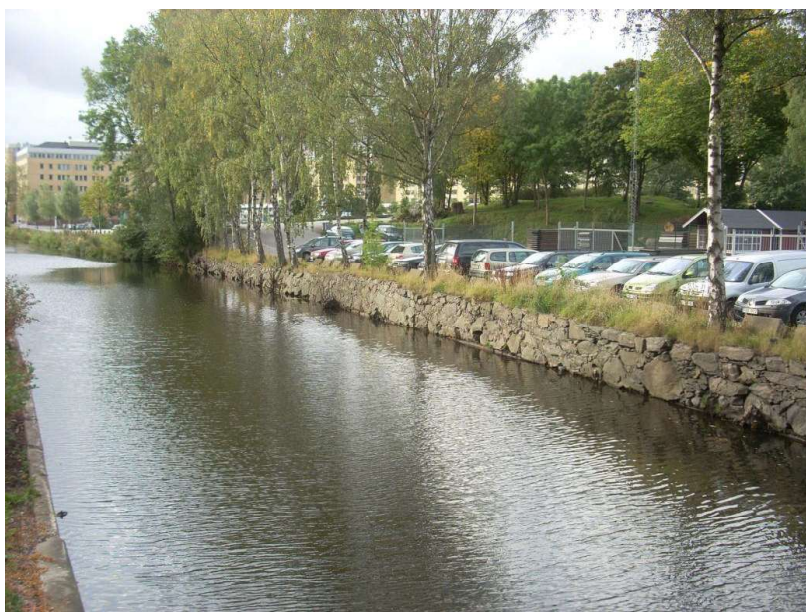
Vid Mölnbalsåns västra strand, i områbets norra del, finns idag en stenmur (se ritning G121). När lodning utfördes för sektion 1 så noterades att stenmuren vilar på en rustbädd som sannolikt är grundlagd på träpålar. Vid Mölnbalsåns östra strand finns det idag också en "kajkonstruktion" som består av betong som vilar på en rustbädd som bedöms vara grundlagd på träpålar.

*Figur 5.1 Mölnbalsån, norra delen av området, vy från norr med stenmur väster om ån.*

Rådande förslag gällande utformningen av Mölndalsåns västra strand är att muren i den norra delen rivs och delvis ersätts av en så kallad ”ekologisk funktionell mur” som bättre ska värna om djur- och växtliv i och runt Mölndalsån. Murens ungefärliga läge kan ses i plan på ritning G121.

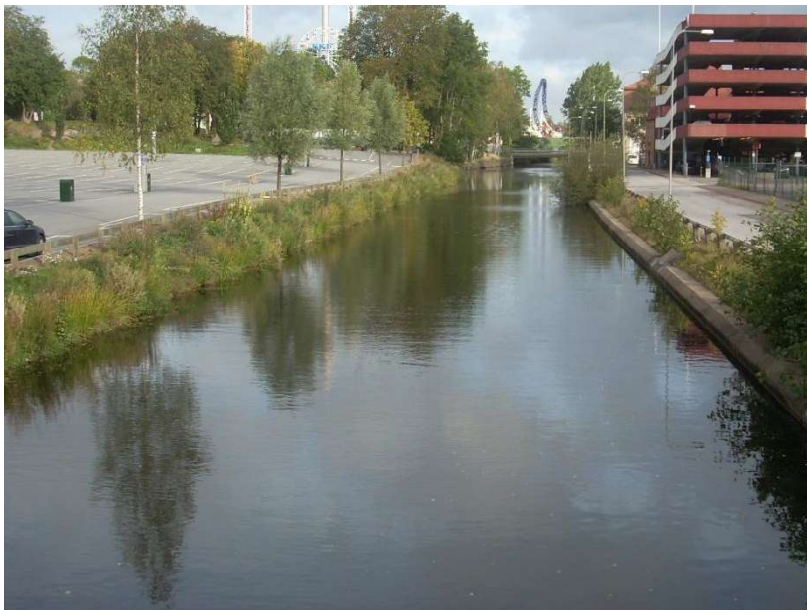
Längre söderut vid Mölnbalsåns västra strand består marken sannolikt enbart av slänt ner mot ån. Vid platsbesök (2009) fanns inga tecken på pågående erosion, detta gäller även vid platsbesök i januari 2016. Vidare är vattenhastigheten i Mölnbalsån låg och ån är väldigt rak vilket är gynnsamt ur erosionssynpunkt. Mölnbalsån är också relativt grund.

Figur 5.2 Mölndalsån, södra delen av område, vy från söder med naturlig slänt väster om ån och stödmur öster om ån.

Söder om den ekologiskt funktionella muren är det planerat att stranden ska läggas i slänt med en lutning 1:2 ned till Mölndalsåns botten. Denna slänt fortsätter hela vägen söderut fram till bron vid Vörtgatan.
