Göteborgs Stad

Datum:2019-10-01

Detaljplan för utbildningslokaler vid Almquistgatan, Kyrkbyn 147:1 m. fl. Göteborgs Stad

Geotekniskt och bergtekniskt utlåtande

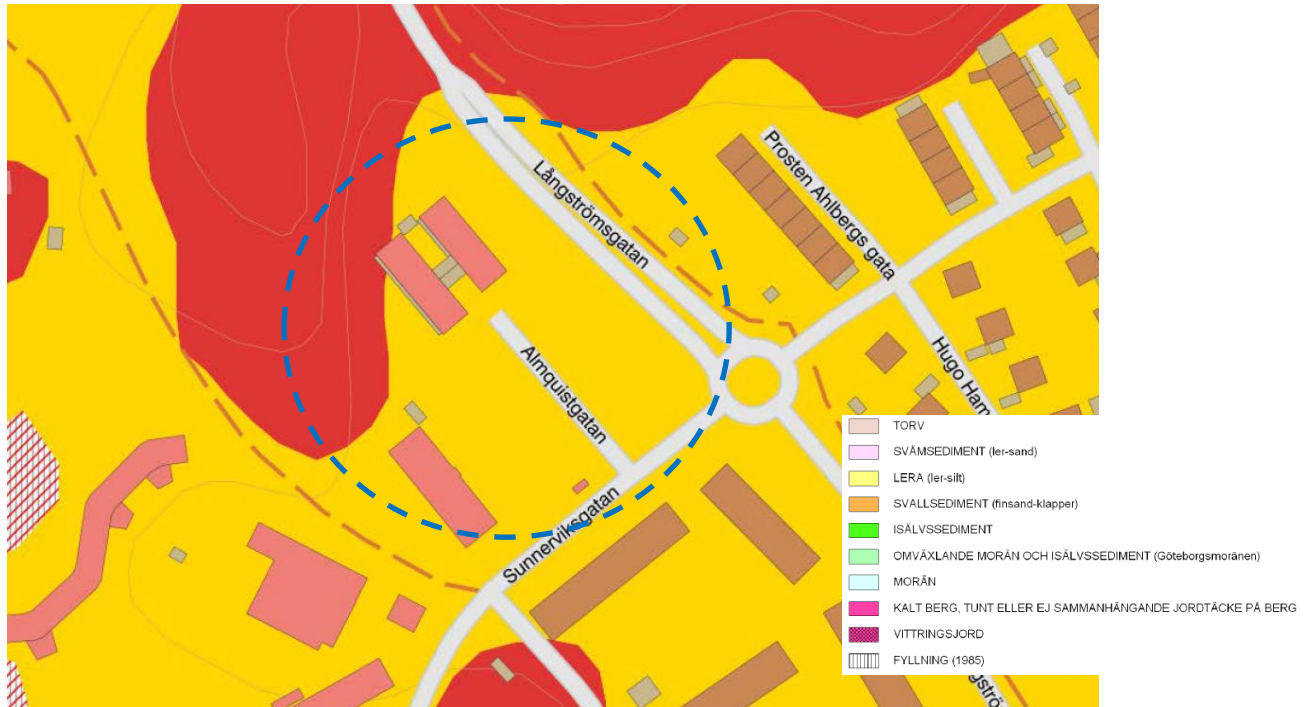
jorddjup kan förväntas inom den sydöstra delen. Jordlagren utgörs av lera som de översta 2-3 m är utbildad som torrskorpelera därunder är leran siltig, lokalt finns även skikt av silt/sand inlagrade i leran. Leran underlagras av friktionsjord på berg.

Figur 2. Utdrag ur SGU.s jordartskarta.

För byggnadslov/startbesked och även för att verifiera de befintliga markförhållandena och därmed kunna fastlägga lämpligaste grundläggningsmetoden för planerad bebyggelse mm kommer det att krävas en objektsanpassad och platspecifik geoteknisk utredning.

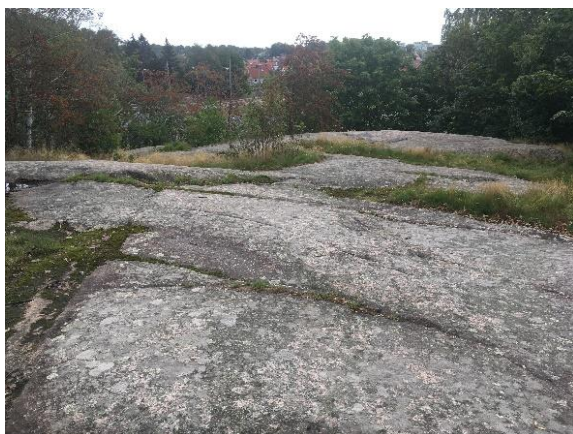
Blottat berg i inom planområdet utgörs till största delen av flacka hållar, *se foto 1*. Utmed den sydöstra delen stupar berget lokalt relativt brant både innanför och närmast utanför planområdet. Bergsbranten besiktigades för några år sen och det konstaterades att risk fanns för blockutfall, dessa block säkrades med bultning, *se foto 2 och 3*.

Foto 1. Flacka hållar i nordväst

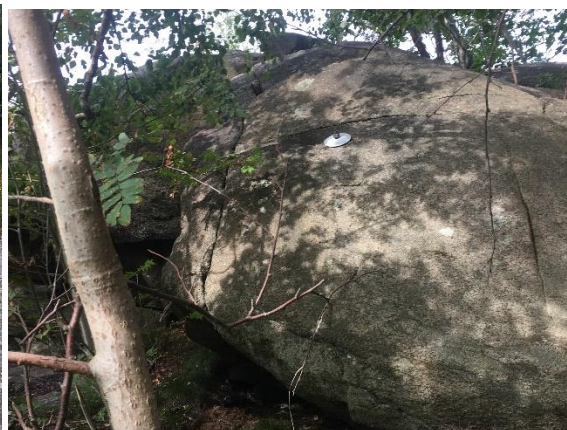
Foto 2. Fastbultat block

Efter nu utförda förstärkningsåtgärder bedöms ingen risk för bergras eller blockutfall som kan påverka planområdet.

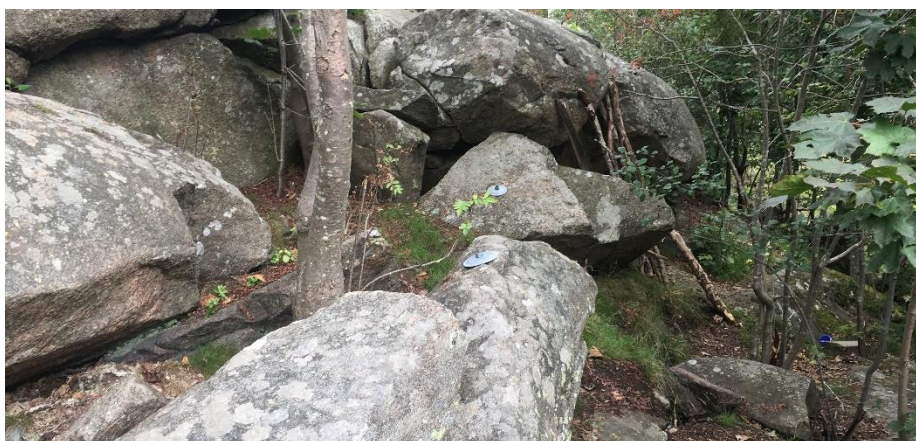
Foto 3. Fastbultade block

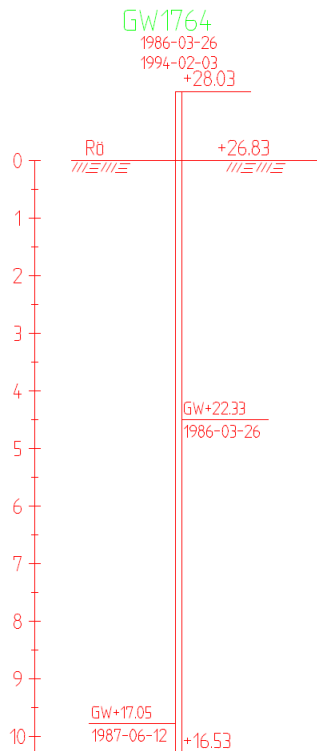
Inom områdets sydöstra del finns ett grundvattenrör GW1764, avläsningarna är gjorda under 1980 och 1990-talen, *se figur 3*. Filterspetsen sitter i friktionsjorden under leran (undre grundvattenmagasinet).

Utförda mätningar visar på en väldigt varierande grundvattennivå, en så stor skillnad kan bero på funktionsfel resultaten måste vid den fortsatta utredningen därför verifieras med nya mätningar.

Figur 3. Befintligt grundvattenrör i sydväst

Vid den för planområdet nödvändiga kompletterande geotekniska utredningen är det viktigt att även grund/markvatten/dagvatten samt skyfallsförhållandena utreds mer noggrant.

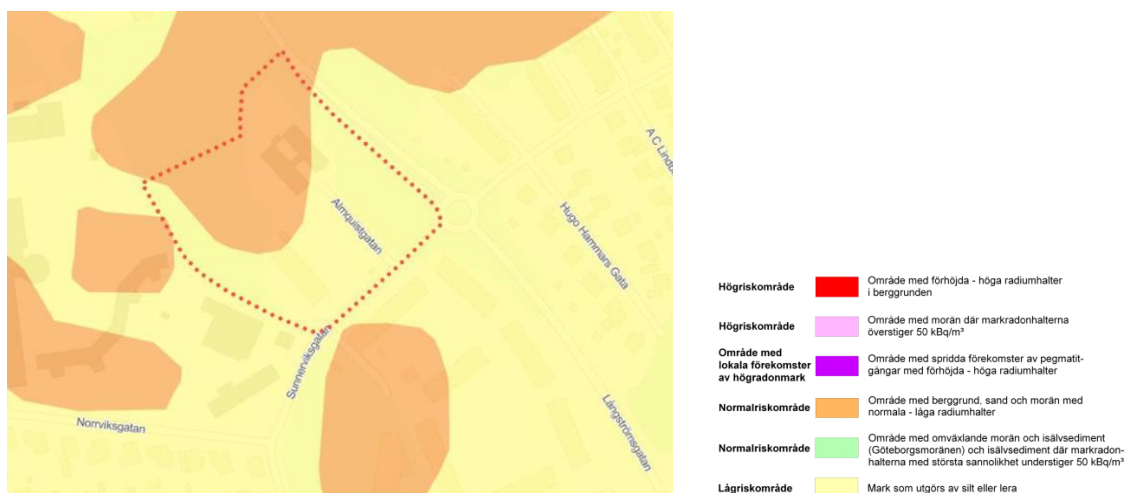
Enligt SGU:s översiktliga radonriskkarta är området klassificerat som normalriskområde, *se figur 4.*

Figur 4. Utdrag ur SGU:s översiktliga radonriskkarta.

På normalriskområde rekommenderas att nya byggnader uppföras radonskyddande, dvs. en grundkonstruktion som inte har uppenbara otätheter mot markluft. Rör genomföringar i bottenplattan och eventuella källarytterväggar tätas.

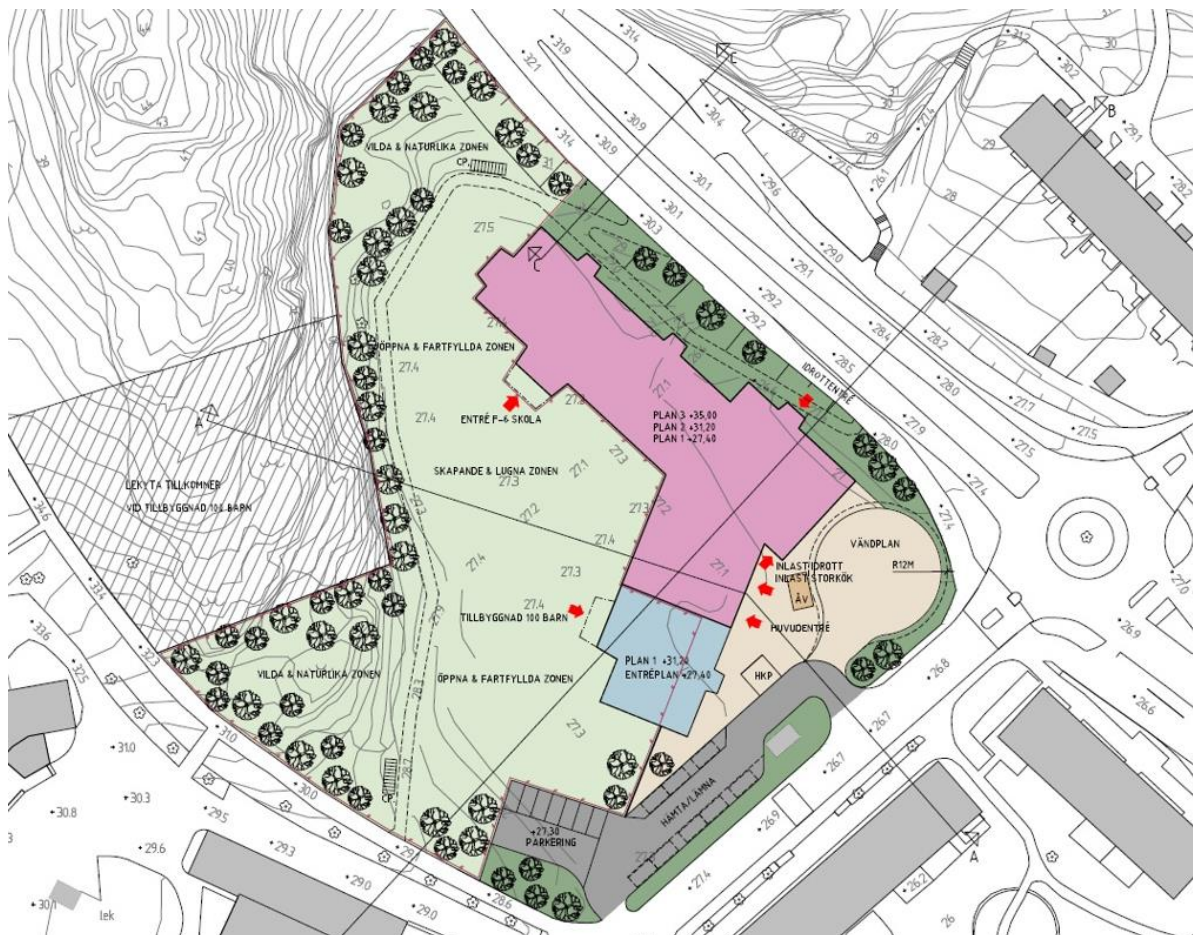
Figur 5. Ett förslag till utbyggnad inom området

Marken där byggnaden är placerad är plan, de södra delarna kan periodvis vara vattensjuka eventuellt bör marken eventuellt höjas något, alternativt dräneras området.

På grund av ojämna jorddjup, sättningskänslig lera samt den relativt tunga byggnaden måste grundläggningen föras den till fast botten/berg med spetsbärande pålar.

För att verifiera befintliga markförhållandena och därmed kunna fastställa lämpligaste grundläggningsmetoden kommer det att krävas en platsspecifik geoteknisk utredning. En geoteknisk utredning krävs även för byggnadslov och startbesked.
