# Geoteknisk utredning för detaljplan

inkl. bergteknik, hydrogeologi och radon

f.d. Holtermanska sjukhuset, Göteborg

**Uppdragsnr:** 1063380 **Version:** 1.2  
2020-10-01

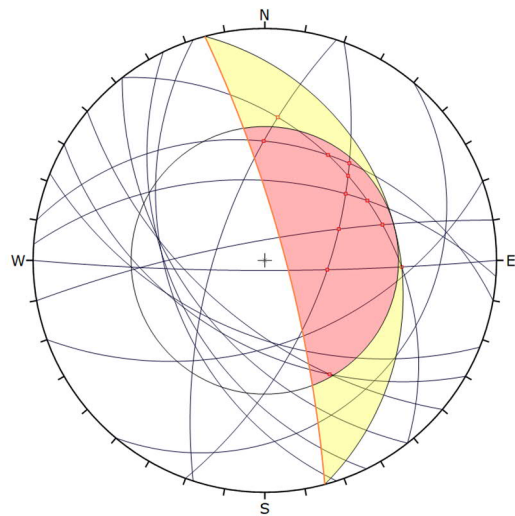
Vid fältbesiktningen utfördes sprickkartering i 15 punkter. Sprickorna är råa/plana till råa/vågiga. Sprickanalys och stereogram är framtagna i Dips 7.0 med avseende på risk för kilbrott och planbrott, se Figur 6 - Figur 9 nedan. Analysen visar att den största risken för både kilbrott och planbrott föreligger vid slänt som stupar/ställs mot sydväst och att risken är lägre, men inte försumbar vid en huvudsaklig släntstupning mot ost-nordost.

Figur 6 Stereogram - kilbrottanalys, bästa utfall. Slänt stupar mot öst-nordost

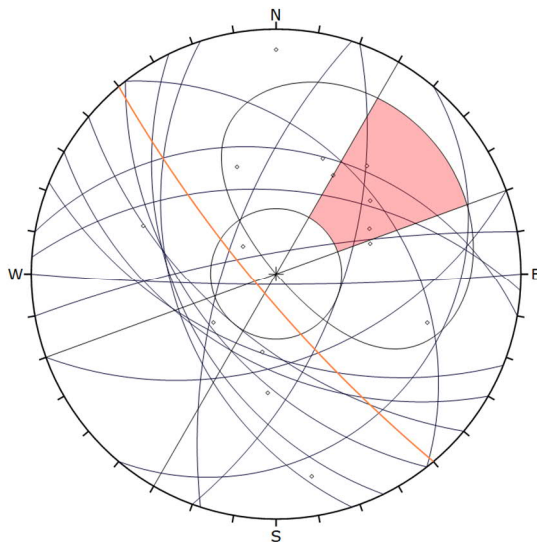
Figur 9 Sterogram - planbrotsanalys, sämsta utfall. Slänt stupar mot sydväst
