Geotekniskt och bergtekniskt utlåtande

Datum: 2017-06-14

Geolog/Geotekniker: Isabell Dinger/ Katarina Engerberg Norconsult AB

Detaljplan för bostäder vid Vågnedalsvägen, Göteborgs Stad

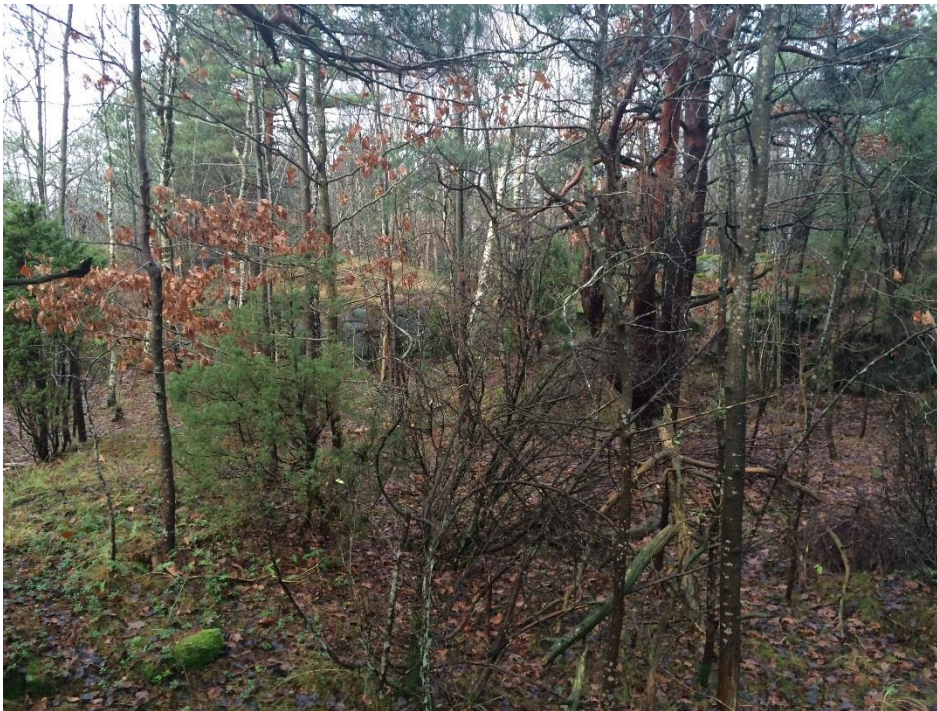
Marken inom själva planområdet utgörs av berg i dagen (lokalt med branta partier) eller tunt jordtäckte på berg med däremellan jordfyllda svackor och partier där det växer träd och sly, *se foto 1*. Vissa delar saknar naturlig utdränering av dagvatten och är därför periodvis med mycket nederbörd sanka.

Foto 1. Generellt utseende inom området med omväxlande berg i dagen och jordfyllda svackor

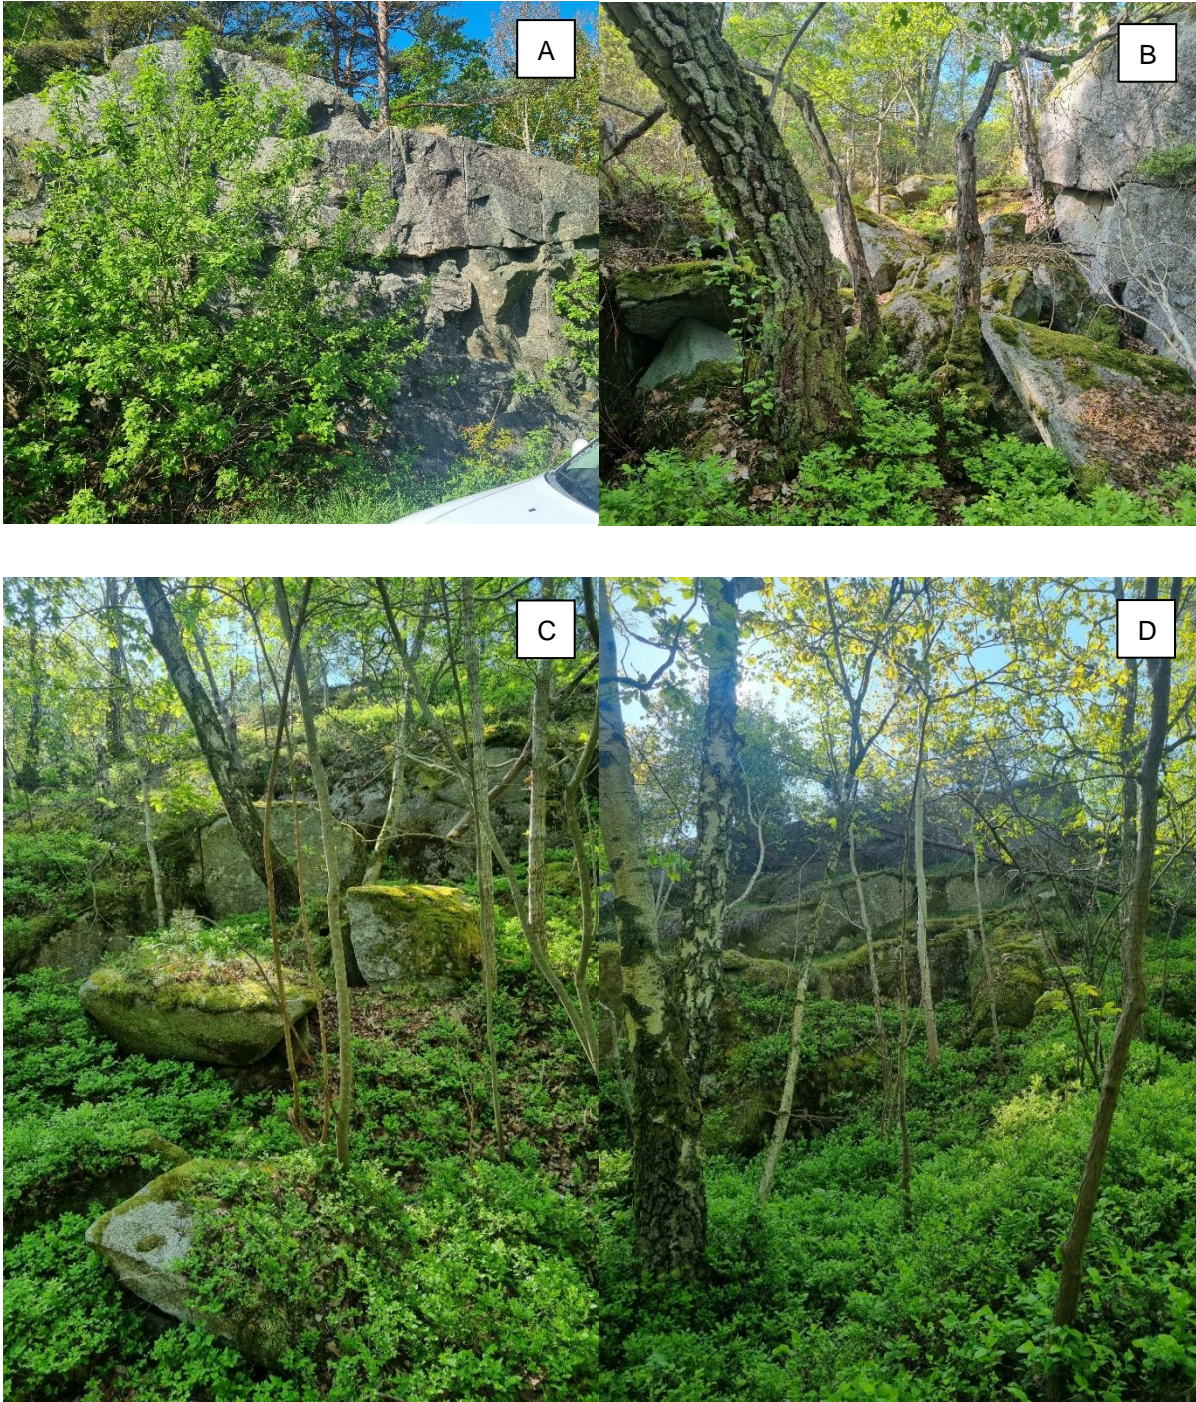
Förekomsten av berg i dagen i området utgörs av ett ca 10 meter högt bergområden som vetter ut mot områdets östra del i ca 2-3 m höga terrasser. Vid områdets östra kant övergår berget i sprängd bergslätt, ca 1-3 meter hög se Figur 4A. Området gränsar även i söder till ett ca 10-15 m högt bergsområde, se Figur 4D.

Två områden med större mängd block har noterats, dessa har bedömts ej utgöra någon risk, se Figur 4B-C.

Figur 4 A. Sprängd bergslänt i områdets östra del. B. Blockområde (BG1) i områdets nordvästra del, vy mot väst. C. Blockområde (BG2) i områdets sydöstra del, vy mot sydväst. D. Högre bergslänt i området södra del, ny mot syd.

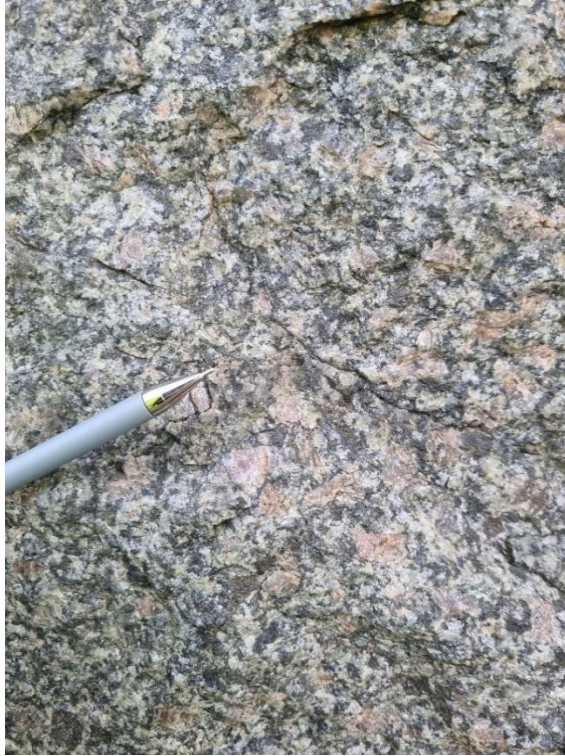
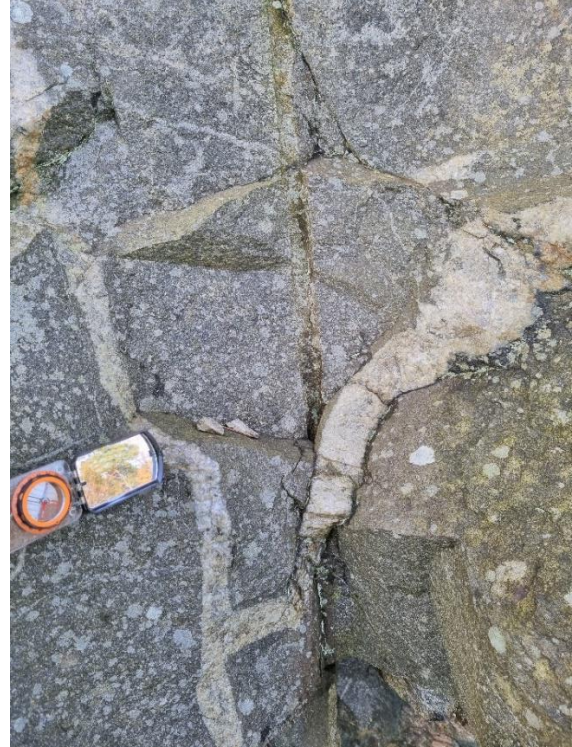
Efter okulärbesiktning bedöms bergarten som en grå granit med en medelkornig till grovt medelkornig grundmassa och ca 20 mm stora kantiga kalifältspatporfyroklastar, se Figur 5. Ingen foliation noterades och berggrunden i hela undersöksområdet bedöms övergripande som storblockig.

I sprängda skärningar i områdets nordliga del påträffades flertalet kvartsgångar ca 30-50 mm tjocka, se Figur 5. Gångarna bedöms inte påverka bergmassans kvalitet.

Figur 5 T.v. Grå granit med en medelkorning till grovt medelkornig grundmassa, ca 20 mm stora kalifältspat porfyroklaster. T.h. Kwartsgångar ca 30-50 mm tjocka i områdets norra del.

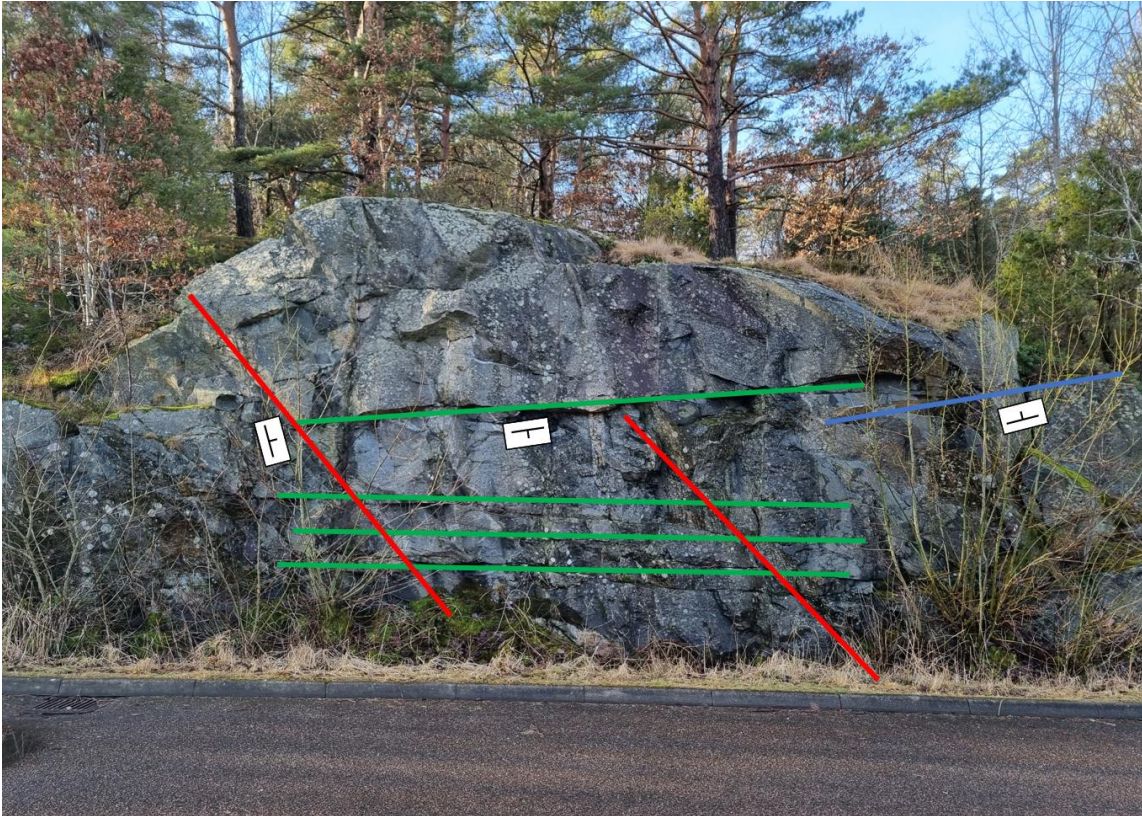
Sprickgrupp 1 har en sydöstlig strykning med en generell spårlängd av 1-3 meter och bedömdes okulärt som rå undulerande på meterskala, men även plana och råa sprickor förekommer. Sprickorna återkommer med ett generellt avstånd av över 3 meter. Sprickgruppen stupar 65-90° mot sydväst, med en vanligast förekommande stupning av ca 80°.

Sprickgrupp 2 har en syd-sydvästlig strykning med en generell spårlängd av 1-3 meter och bedömdes okulärt som rå undulerande på meterskala. Sprickorna återkommer med ett varierande avstånd av 2 till över 5 meter. Sprickgruppen stupar 45-65° mot väst-nordväst, med en vanligast förekommande stupning av ca 55°.

Sprickgrupp 3 har en nordvästlig strykning med en generell spårlängd av över 5 meter och bedömdes okulärt som rå undulerande på meterskala. Sprickorna återkommer med ett generellt avstånd av över 1-2 meter. Sprickgruppen stupar 15-20° mot nordöst, med en vanligast förekommande stupning av ca 15°.

Figur 7 Huvudsprickgrupperna utmärkta på skärning i områdets norra del. SG1 är blå, SG2 är röd och SG3 är grön.

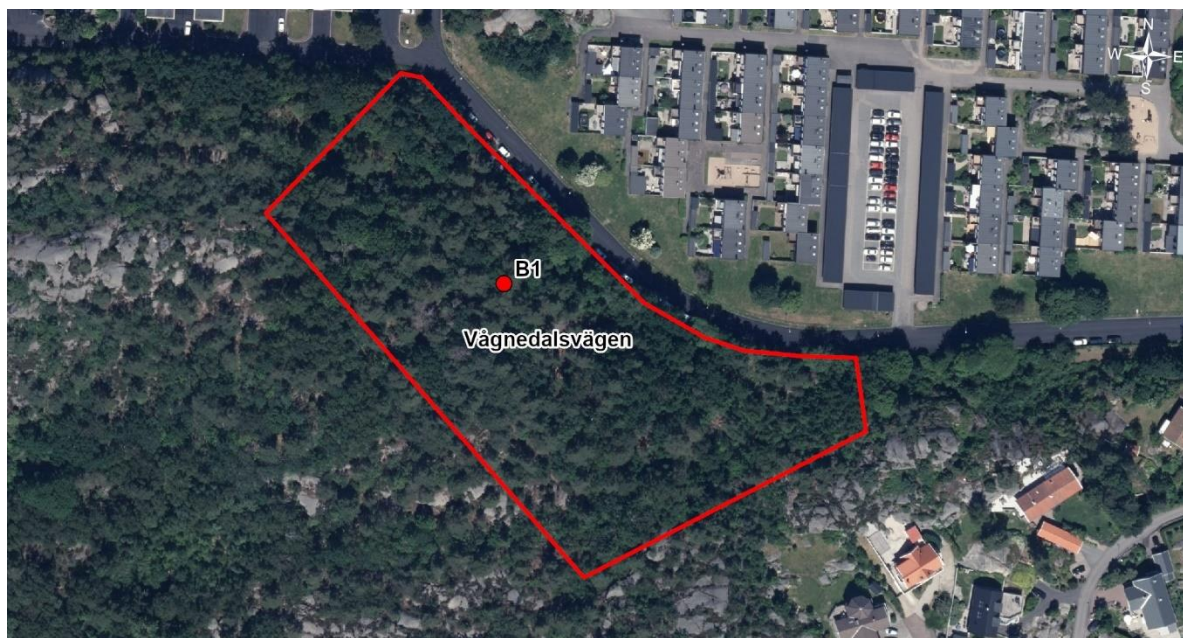
Inom området noterades en bedömd riskblockgrupp, se Figur 8.

Samtliga block inom blockgruppen bedöms ligga stabilt under rådande förhållanden. Blockgrupp 1 (B1) redovisas närmare nedan.

Figur 8 Översikt över det besiktigade området med ungefärliga områdesgränser markerade med röd kontur. Den bedömda riskblockgruppen (B1) är markerad med en röd punkt.

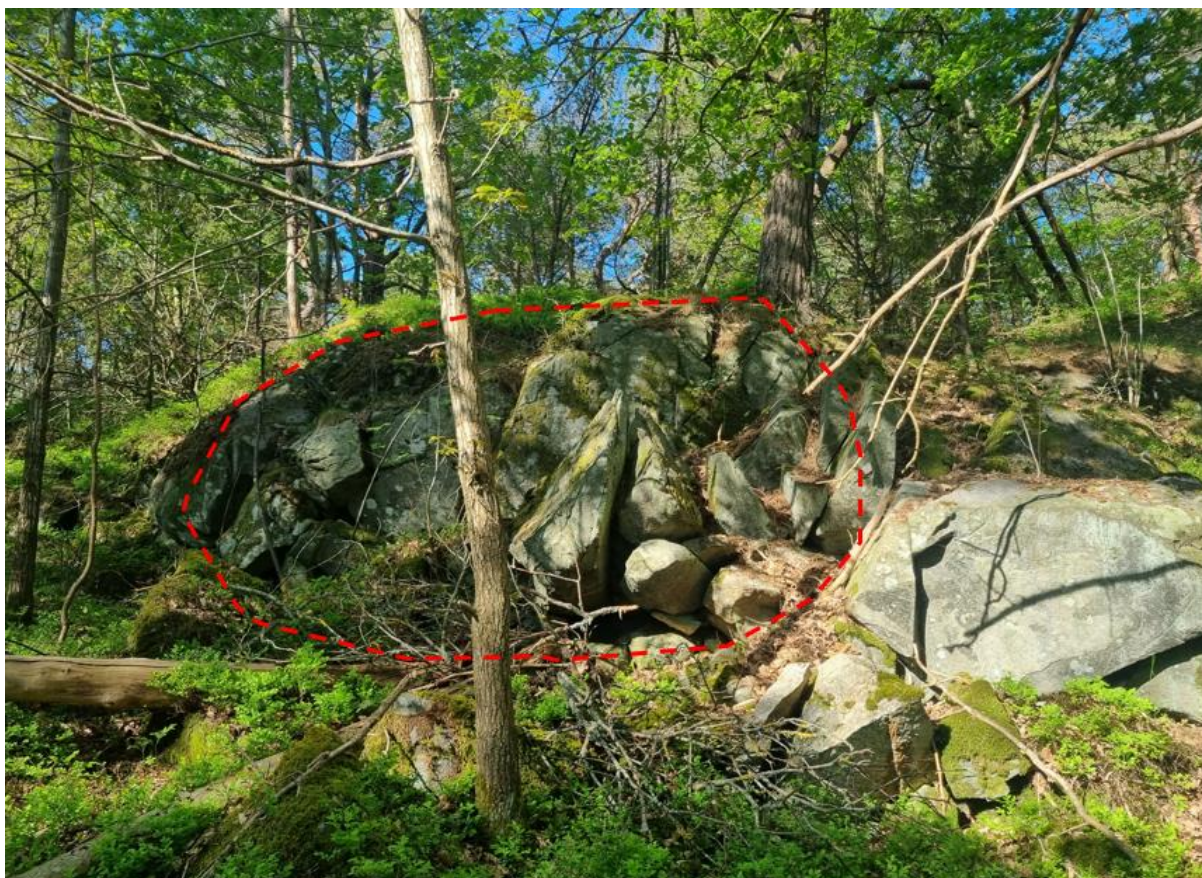
B1 är flertalet medelstora block, cirka 1x0,5x1 meter, se Figur 9. Blocken är belägna i den centrala delen av detaljplaneområdet.

Blocken bedöms kortsiktigt stabilt under rådande omständigheter, men bör hållas under uppsikt vid sprängning. Skaderisken bedöms dock som liten, då blocken kommer rulla längs slänten och sannolikt stoppas av vegetation, alternativt av andra block i slänten vid ett potentiellt utfall.

Figur 9 Bedöma riskblockgruppen (B1) markerad med röd streckad linje.

Blocken i B1 bedöms som stabila och inga åtgärder rekommenderas i nuläget. Om sprängning/schaktning planeras inom 50 meter från tidigare nämnda slänt bör blocket hållas under uppsikt alternativt skrotas/fraktas bort.

Vid eventuella framtida bergschaktning som utgör förändrade förutsättningar så rekommenderas en förnyad bedömning av bergmassans stabilitet.
