Datum: 2017-06-14

Revidering: 2018-11-01

## **Detaljplan för bostäder vid Valebergsvägen, V Lindås, Göteborgs Stad**

### ***Geotekniskt och bergtekniskt utlåtande***

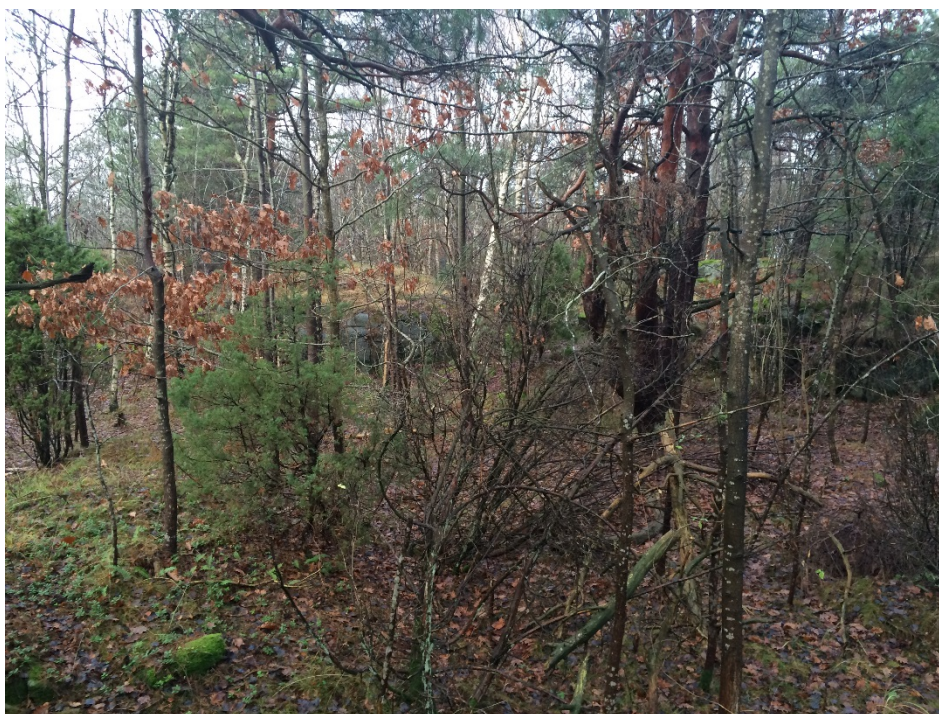
Marken inom själva planområdet utgörs av berg i dagen (lokalt med branta partier) eller tunt jordtäckte på berg med däremellan jordfyllda svackor och partier där det växer träd och sly, *se foto 1*. Vissa delar saknar naturlig utdränering av dagvatten och är därför periodvis med mycket nederbörd sanka.

Foto 1. Generellt utseende inom området med omväxlande berg i dagen och jordfyllda svackor

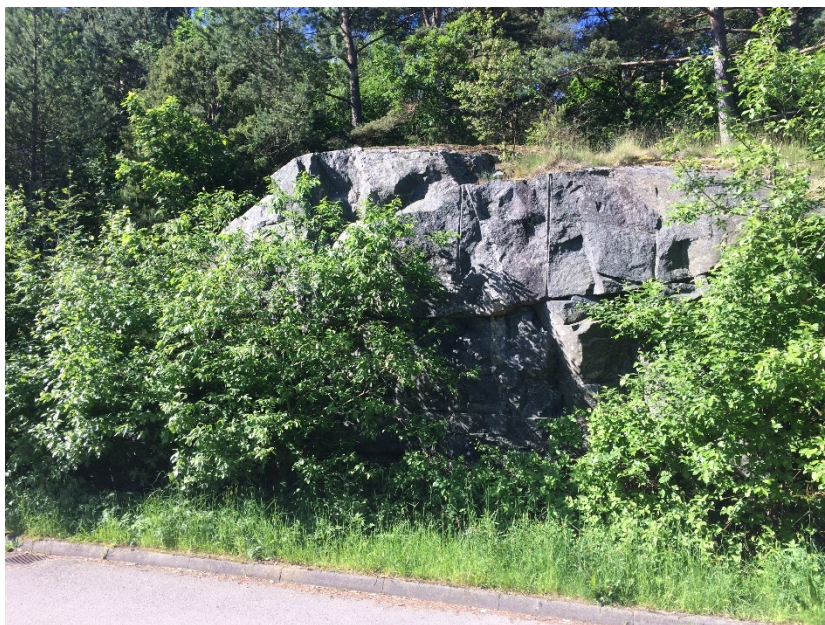
Sprickfrekvens och spricksystem varierar inom området, lokalt nedanför vissa branta bergsslänter ligger tidigare utfallna block. För befintliga förhållanden inom planområdet föreligger lokalt risk för ytterligare blockutfall. Den storskaliga stabiliteten för berget bedöms vara god. Den utmed Valebergsvägen högsta bergskärningen bedöms vara stabil det föreligger ingen risk för blockutfall för befintliga förhållanden, *se figur 1 och foto 3.*

*Foto 3. Den utmed Valebergsvägen högsta bergskärningen ca 2-3 m hög*
