Geotekniskt och bergtekniskt utlåtande

Datum: 2017-06-14

Revidering: 2018-11-01

Detaljplan för bostäder vid Valebergsvägen, V Lindås, Göteborgs Stad

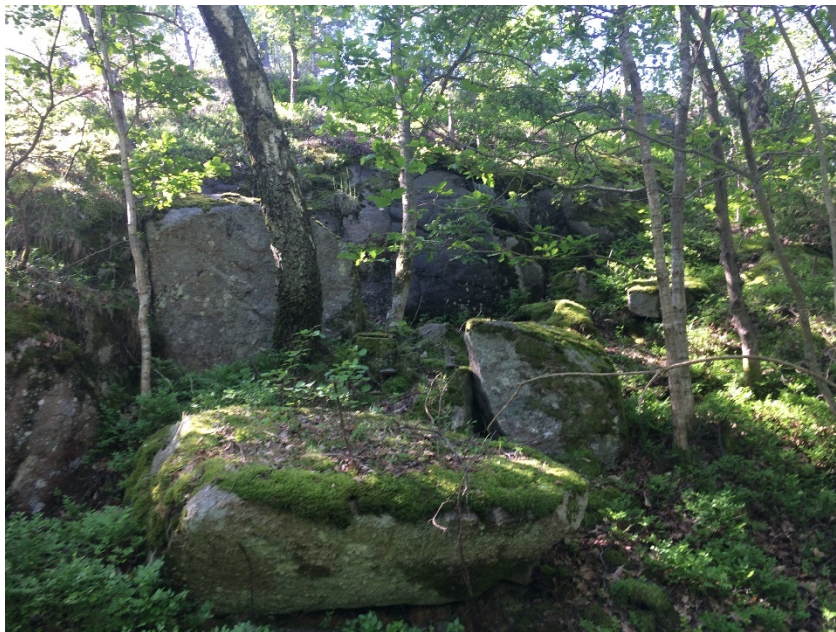
Berget inom planområdet går i dagen både som flackare hållar, naturliga branter lokalt med flera meters höjd, *se figur 1 och foto 2*. Utmed kortare sträckor av Valebergsvägen finns bergskärningar i varierande höjder, *se figur 1 och foto 3*. Utspritt i terrängen ligger block i varierande storlekar.

Sprickfrekvens och spricksystem varierar inom området, lokalt nedanför vissa branta bergsslänter ligger tidigare utfallna block. För befintliga förhållanden inom planområdet föreligger lokalt risk för ytterligare blockutfall. Den storskaliga stabiliteten för berget bedöms vara god. Den utmed Valebergsvägen högsta bergskärningen bedöms vara stabil det föreligger ingen risk för blockutfall för befintliga förhållanden, *se figur 1 och foto 3.*

Foto 2. Lokalt brantare bergspartier med utfallna block

Det är inte helt klart hur blivande byggnation ska utformas och placeras utmed de kvarvarande sydöstra bergsslänterna. Både innan och under sprängnings- och schaktningsarbetena skall återkommande besiktningar av bergsslänterna utföras ihop med exploatörens entreprenör med avseende på risken för bergras. blockutfall både inom och de delar utanför planområdet som skulle kunna påverkas av arbetena. Efter att alla sprängnings- och fyllningsarbeten är avslutade skall en slutbesiktning av kvarvarande bergsslänter- och skärningar som ligger inom och närmast utanför planområdet göras för att utreda eventuella behov av permanenta förstärkningsåtgärder.
