Datum:2017-06-14

## **Detaljplan för bostäder vid Valebergsvägen, V Lindås, Göteborgs Stad**

### *Geotekniskt och bergtekniskt utlåtande*

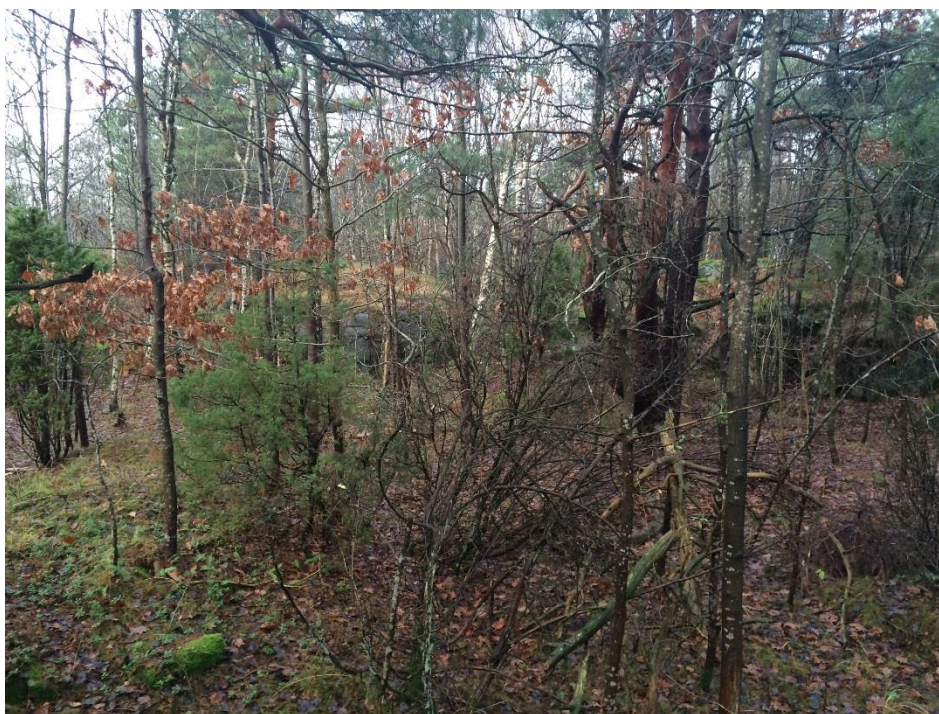
Marken inom själva planområdet utgörs av berg i dagen (lokalt med branta partier) eller tunt jordtäckte på berg med däremellan jordfyllda svackor och partier där det växer träd och sly, *se foto 1*. Vissa delar saknar naturlig utdränering av dagvatten och är därför periodvis med mycket nederbörd sanka.

Foto 1. Generellt utseende inom området med omväxlande berg i dagen och jordfyllda svackor

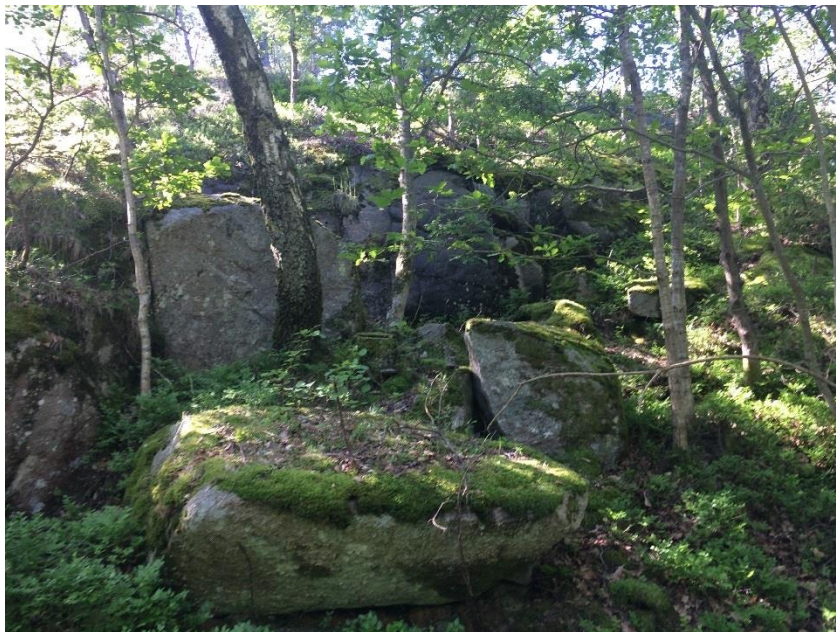
Berget inom planområdet går i dagen både som flackare hållar, naturliga branter lokalt med flera meters höjd, *se figur 1 och foto 2*. Utmed kortare sträckor av Valebergsvägen finns bergskärningar i varierande höjder, *se figur 1 och foto 3*. Utspritt i terrängen ligger block i varierande storlekar.

Sprickfrekvens och spricksystem varierar inom området, lokalt nedanför vissa branta bergsslänter ligger tidigare utfallna block. För befintliga förhållanden inom planområdet föreligger lokalt risk för ytterligare blockutfall. Den storskaliga stabiliteten för berget bedöms vara god. Den utmed Valebergsvägen högsta bergskärningen bedöms vara stabil det föreligger ingen risk för blockutfall för befintliga förhållanden, *se figur 1 och foto 3.*

Foto 2. Lokalt brantare bergspartier med utfallna block

Fortlöpande bergbesiktningar med avseende på risk för bergras, blockutfall och behov av eventuella förstärkningsåtgärder måste därför utföras i samband med exploateringsarbetet. Efter att alla sprängnings- och fyllningsarbeten är avslutade måste en slutbesiktning av kvarvarande bergsslänter- och skärningar som ligger inom och närmast utanför planområdet göras för att utreda eventuella behov av permanenta förstärkningsåtgärder.

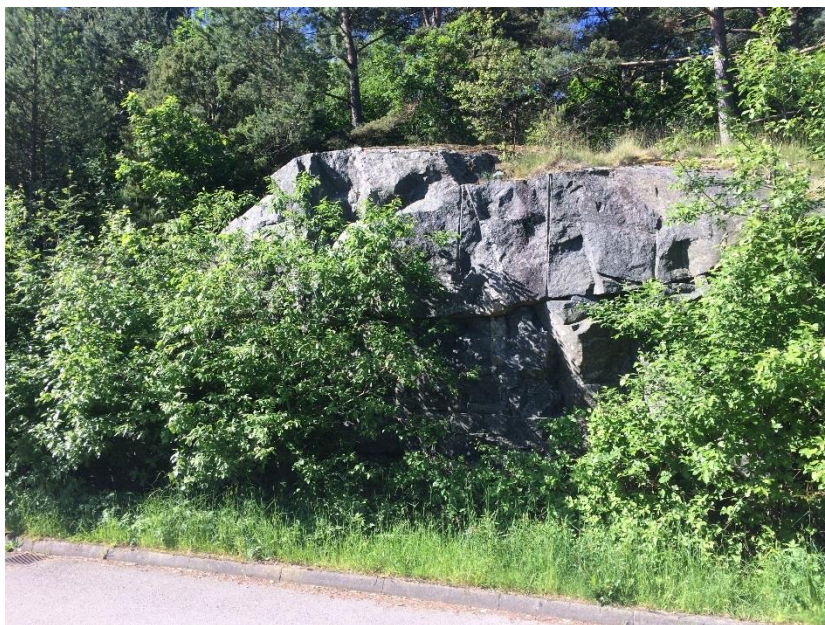
Foto 3. Den utmed Valebergsvägen högsta bergskärningen ca 2-3 m hög
