# Detaljplan för Förskola vid Biskopsgatan

## Geotekniskt utlåtande

2017-10-11

Stadsbyggnadskontoret Göteborg

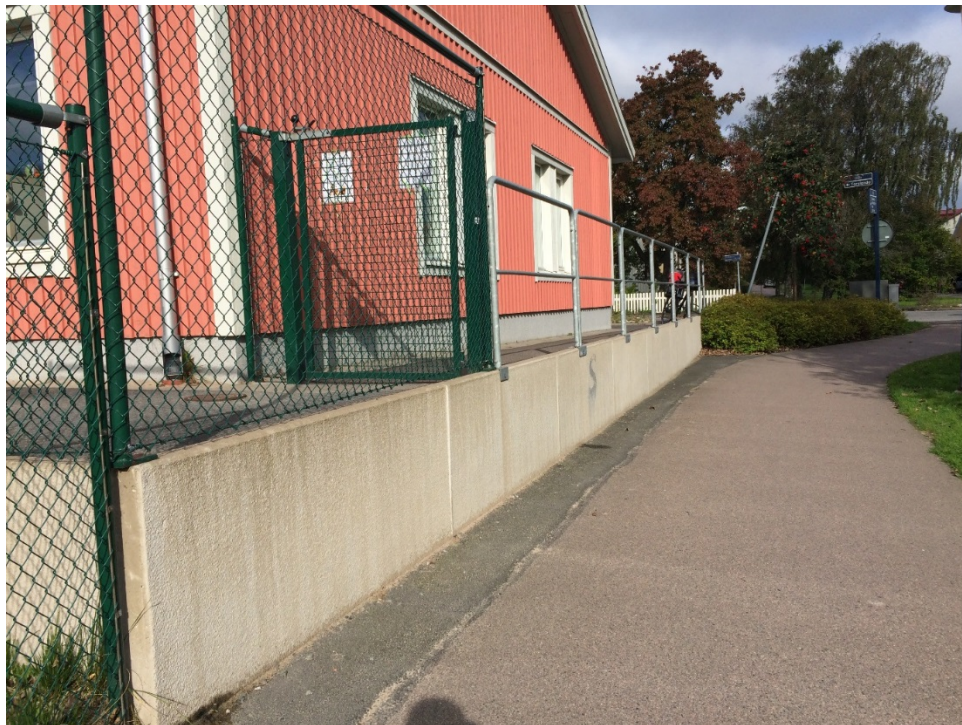
Inom planområdet ligger idag en tillfällig förskola uppförd 2013. I övrigt består området till stor del av en öppen gräsyta med inslag av träd som korsas av en gångväg, samt en asfalterad lektya inom förskolegården och en del av asfalterad parkeringsyta i nordväst. Det finns en stödmur ner mot gång- och cykelvägen i områdets nordöstra del, som vid platsbesök bedöms vara i gott skick, se Figur 2 nedan.

Figur 2. Stödmur öster om nuvarande förskola.

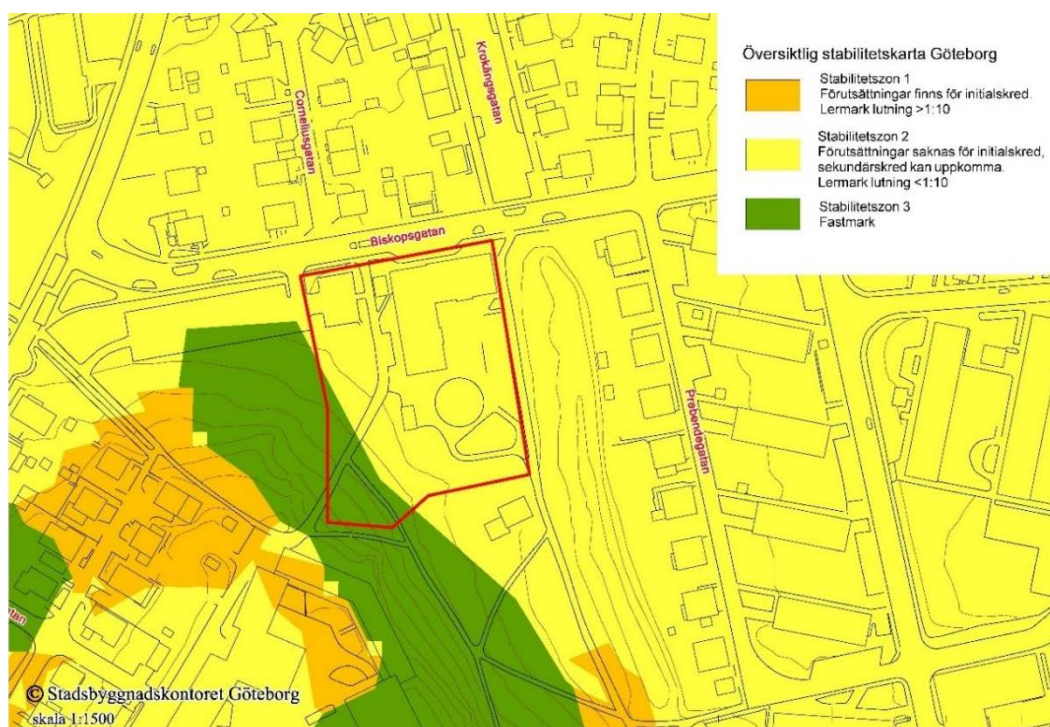
Då den befintliga slänten i sydväst utgörs av berg med ett tunt jordtäckte föreligger här inga stabilitetsproblem (se Figur 6 och Figur 7). I övrigt består marken av lera med en i princip helt plan markyta, vilket medför att det inte heller här föreligger några stabilitetsproblem.

Figur 4. Översiktlig stabilitetskarta baserad på SGU:s jordartskarta samt marklutning.

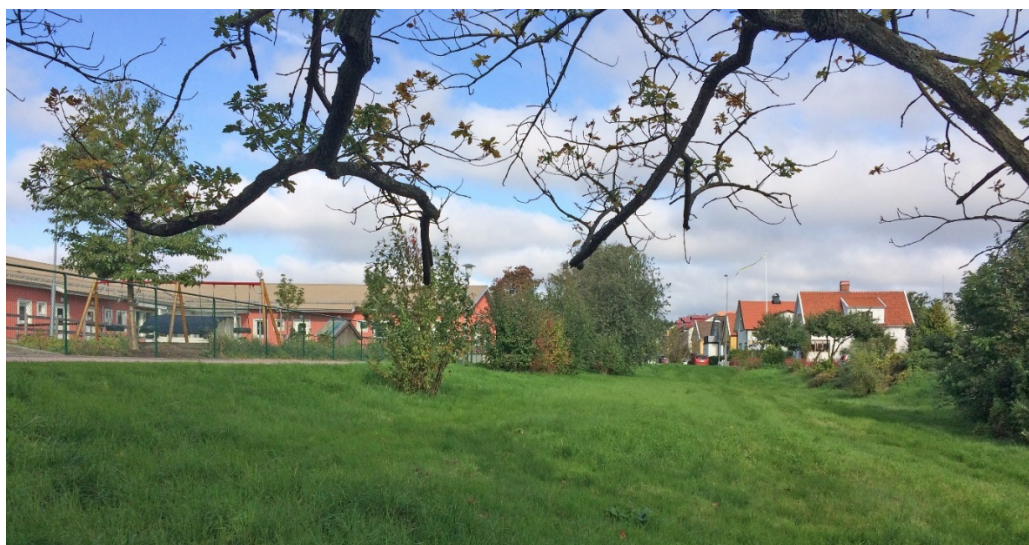
Öster om fastigheten sluttar marken ner i ett dagvattendike, se Figur 5 nedan. Lutningen är som mest ca 1:10.

Figur 5. Nuvarande förskola och dagvattendike öster om byggnaden, sett från sydöst.

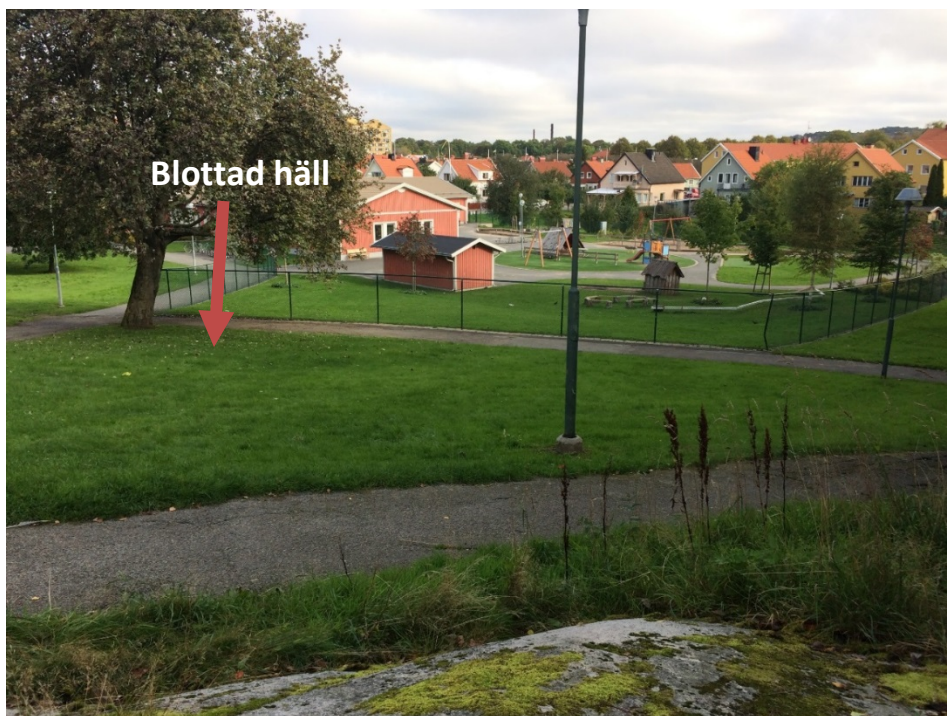
Inga branta bergpartier finns inom eller i anslutning till planområdet. I slänten i sydväst blottas berget som flacka hållar utanför planområdet och inom planområdet syns en liten del av en flack håll vid trädet som står i grönområdet mellan gång- och cykelvägarna, se Figur 6 och Figur 7 nedan. Det föreligger ingen risk för blockutfall eller bergras.

Figur 6. Planområdet sett från sydväst.

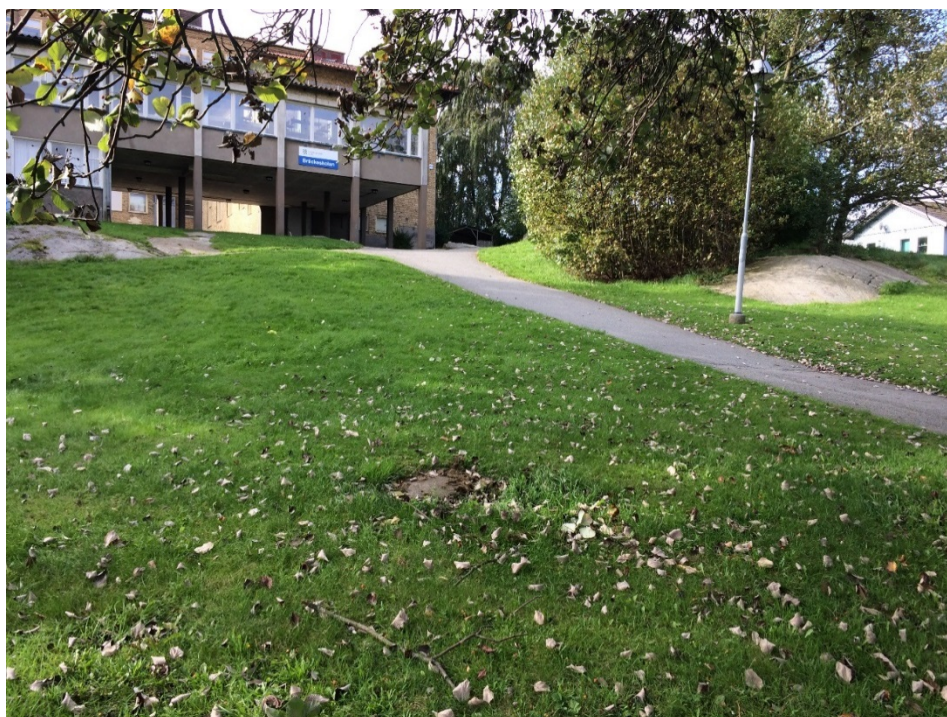
Figur 7. Planområdets sydvästra del, sett från nordost upp emot Bräckeskolan.
