RAPPORT

Planområde för ny spårvagnshall m m på Ringön

UPPDRAGSNUMMER 1312376

ÖVERSIKTLIG RISKBEDÖMNING AVSEENDE MARKFÖRORENINGAR

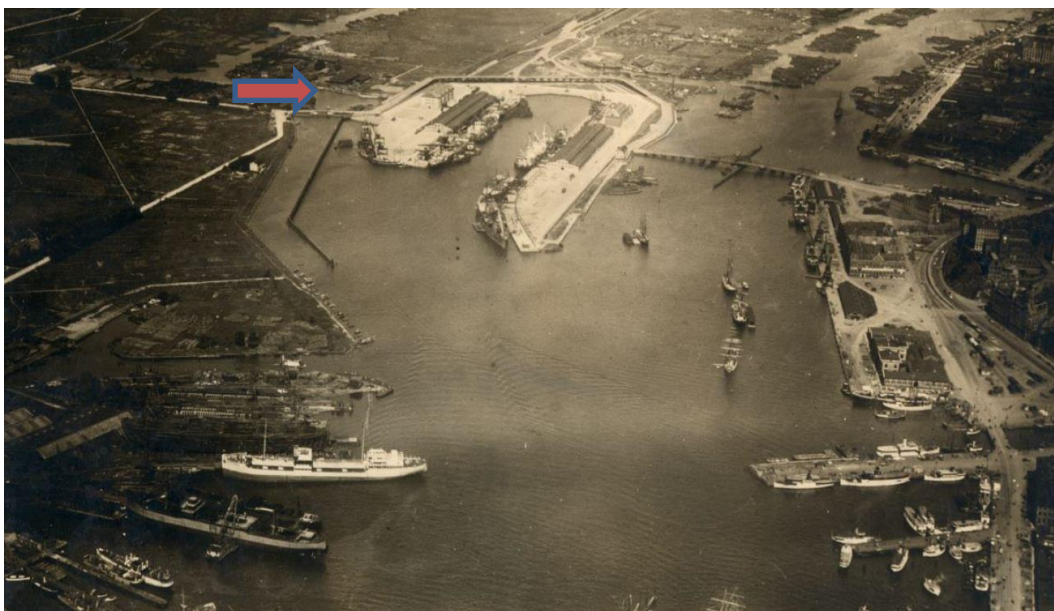
Foto 1 Den f d Ringkanalens västra utlopp, se röd pil, flygfoto från 1921 (Ref 2)
