Datum: 2017-05-12

FK Diarienummer: 2215/11

## **Detaljplan för flerbostadshus vid Karlagatan, Lunden 745:60 m.fl. Göteborgs Stad**

*Geoteknisk och bergtekniskt utlåtande*

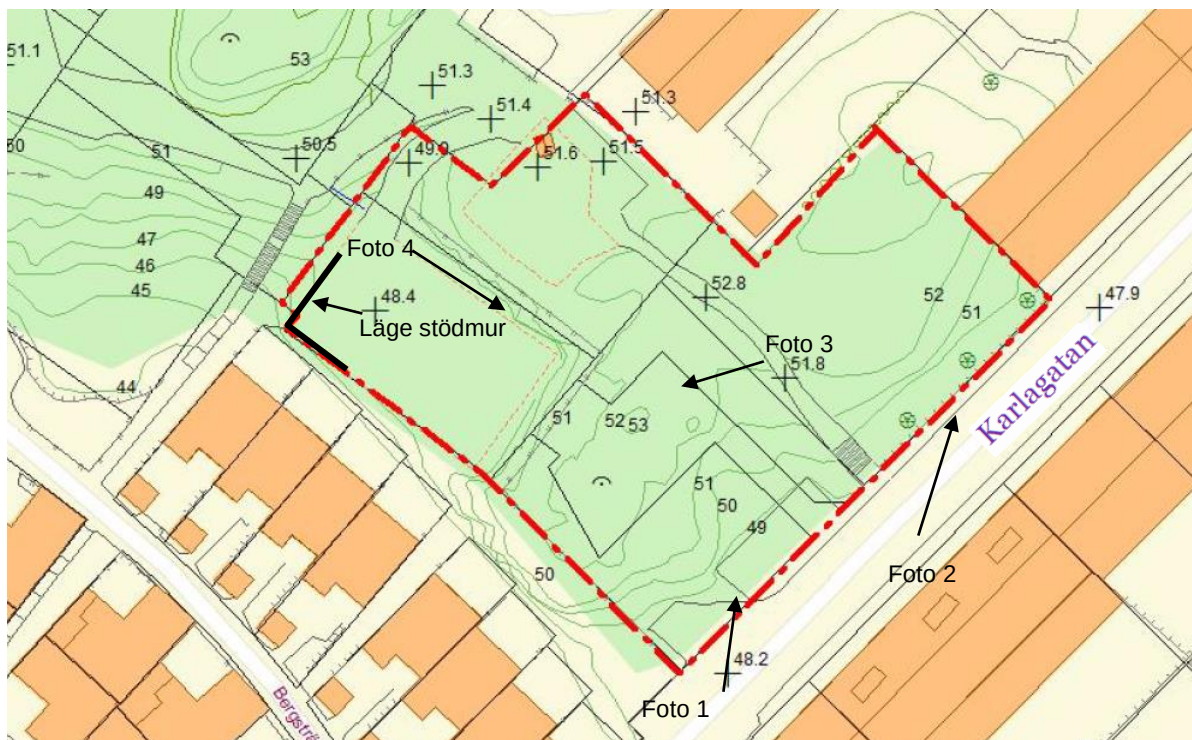
Figur 1. Utdrag ur primärkartan med fotoriktningar samt läge stödmur

Bollplanen är försänkt och plangjord genom till största delen plansprängning, det nordvästra hörnet är uppfyllt. Fyllnaden tas upp av en upp till ca 2 m hög platsgjuten betongstödmur, se figur 1. Stödmuren är i god kondition och bedöms så vara i många år till. Marken inom planområdet utgörs av berg och fastmark, området är därmed stabilt för både befintliga förhållanden och efter en planerad exploatering.

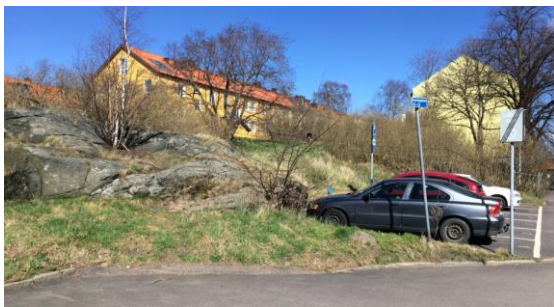
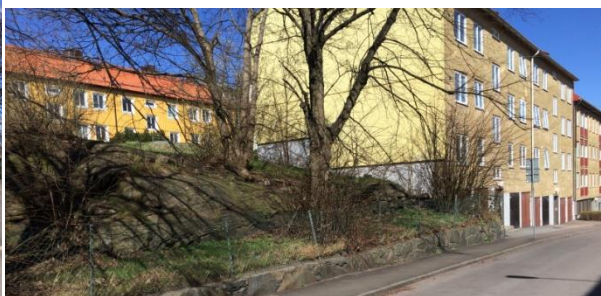
Området ligger inom en större bergshöjd med berg i dagen och däremellan jordfyllda svackor och försänkningar där det växer gräs, träd, sly och buskar, *se foto 1 och 2*. Den norra och nordvästra delen utgörs av en lekplats, en försänkt bollplan samt allmänplatsmark, dessa ytor skall bevaras, *se ortofoto och figur 1*.

Foto 1. Aktuell tomt, fotoriktning från söder åt norr Foto 2. Aktuell tomt, fotoriktning från SV åt NO

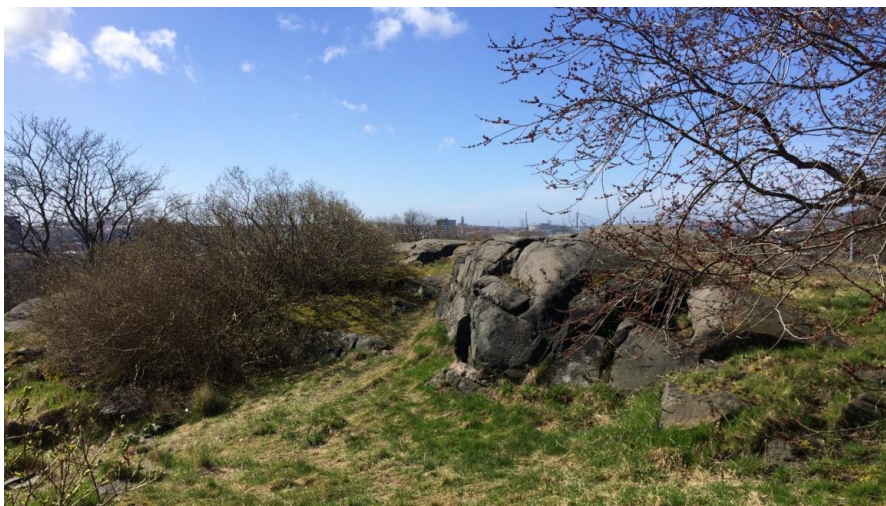
Blottat berg inom tomten utgörs delvis som flackare hållar och lägre branter, se foto 1, 2 och 3, med däremellan jordfyllda svackor och tunt jordtäckte på berg. Bergets överyta inom tomten sluttar i huvudsak relativt flackt från nordväst åt sydost. Kring den sydöstra och nordöstra delen av den nedsprängda boll/lekplanen finns upp till ca 2,5 m höga i stort sett lodräta bergskärningar, se foto 4.

Foto 3. Hällar och lägre branter inom tomten

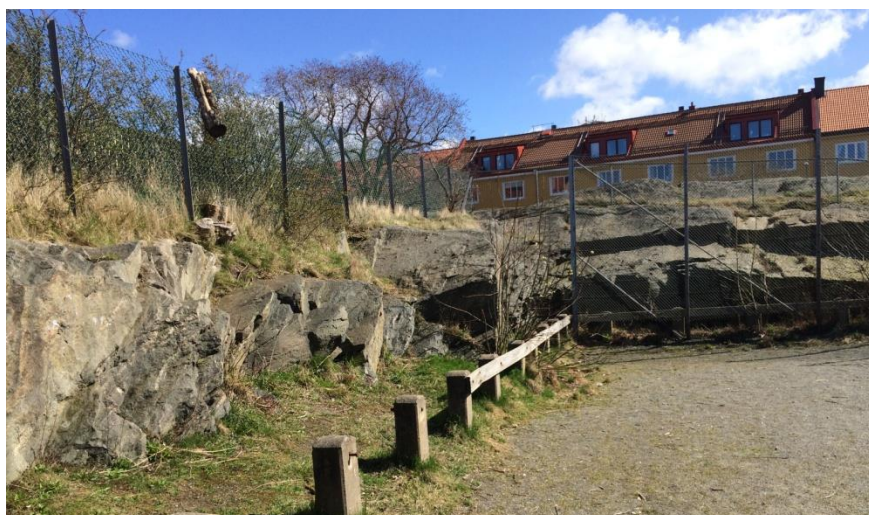
Vid bergskärningarna syns tydligt spricksystemens stupning (lutning), *se foto 4*, som är ca 45° åt norr. Skärningen kan komma att påverkas vid sprängningsarbeten inom dess närhet och skall därför besiktigas av bergtekniker innan sprängningsarbetena påbörjas för kontroll om det kommer att krävas bergförstärkningar.

Foto 4. Bergskärningarna vid boll/lekplanen

Fortlöpande bergbesiktningar med avseende på risk för bergras, blockutfall och behov av eventuella förstärkningsåtgärder måste därför utföras i samband med exploateringsarbetet. Efter att alla sprängnings- och fyllningsarbeten är avslutade måste en slutbesiktning av kvarvarande bergsslänter- och skärningar som ligger inom och närmast utanför planområdet göras för att utreda eventuella behov av permanenta förstärkningsåtgärder.
