## MILJÖINVENTERING DETALJPLAN FÖR BOSTÄDER PÅ GODHEMSBERGET, MAJORNA 350:1

2017-03-27

275558, Miljöbedömning detaljplan för bostäder på Godhemsberget

Miljöinventering detaljplan för bostäder på Godhemsberget

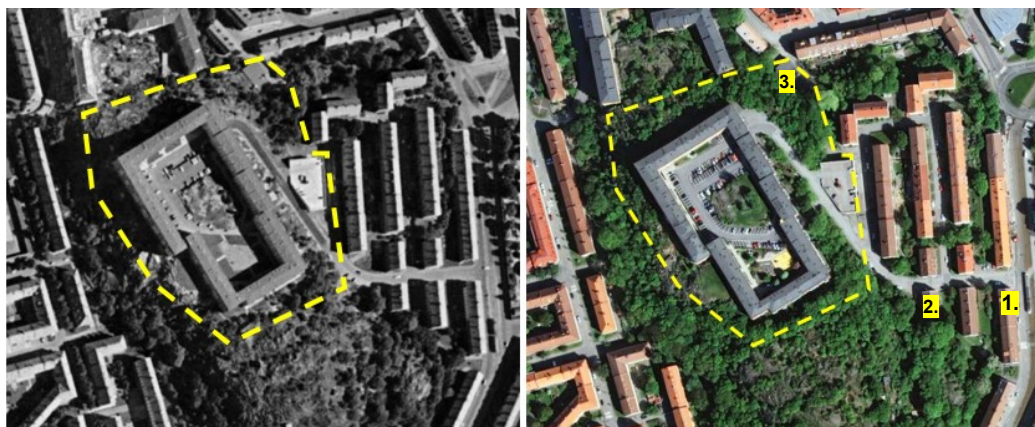
**Figur 3.** Flygbilder över området, den vänstra flygbilden är mellan 1955-1967 och den högra flygbilden 2011-2014. Gul streckade område visar ungefärligt område för detaljplan. Siffrorna visar vart det tidigare funnits verksamheter som historiskt kan förorenat mark och grundvatten: 1. Kemtvätt, 2. Metallgjuteri och 3. Verksamhet med oljetank.

På fastigheten Majorna 345:5, se figur 3, har det mellan 1963-1980-talet funnits en kemtvätt. Objektet har klassats av Länsstyrelsen i Västra Götalands län till riskklass 2, se bilaga 1. Alla kemtvättar riskklassas schablonmässigt i Västra Götaland till 2 beroende på branschens historik och användning av klorerade lösningsmedel som tvättvätska.

Länsstyrelsen har i sin MIFO-inventering noterat att det kan ha funnits ett gjuteri på Dahlströmsgatan 6, se figur 3. De bygglovshandlingar som finns på fastigheten visar endast att det varit bostäder samt någon form av serviceverksamhet på fastigheten. Objektet har avfärdats av Länsstyrelsen och om det har skett gjutning på fastigheten bedöms det ha bedrivits i begränsad omfattning och under begränsad tid, se bilaga 3.

Under 2007 sanerades 5,5 ton oljeförorenad jord och tjärasfalt vid garage och verksamhetslokaler vid Kolumbusgatan p.g.a. en läckande oljecistern, se figur 3 för läge på berörd fastighet. Tjärasfalten upptäcktes när asfalten togs bort runt cisternen. Fältundersökningar utfördes på asfalten med lösningsmedelsbaserad vit färg som tydlig indikerade för stenkolstjära. Kemiska analyser utfördes på asfalt och resultatet visade på halter under 70 mg/kg TS, som är under nivån för att återanvända asfalt.

- I samband med att verksamhetslokalen vid Kolumbusgatan rivs bedöms det lämpligt att en kompletterande undersökning utförs i marken för att bedöma om det finns oljeföroreningar kvar under huset.

- PAH-föroreningarna som noterades i schaktväggarna i samband med saneringen vid Kolumbusvägen bedöms komma från tjärasfalten. PAH-föroreningen bör grävas bort om den inte är en del av vägbanken och ligger inom detaljplaneområdet.
