# Detaljplan för bostäder vid Hammarvägen inom stadsdelen Näset

Tekniskt PM Geoteknik

2018-05-31

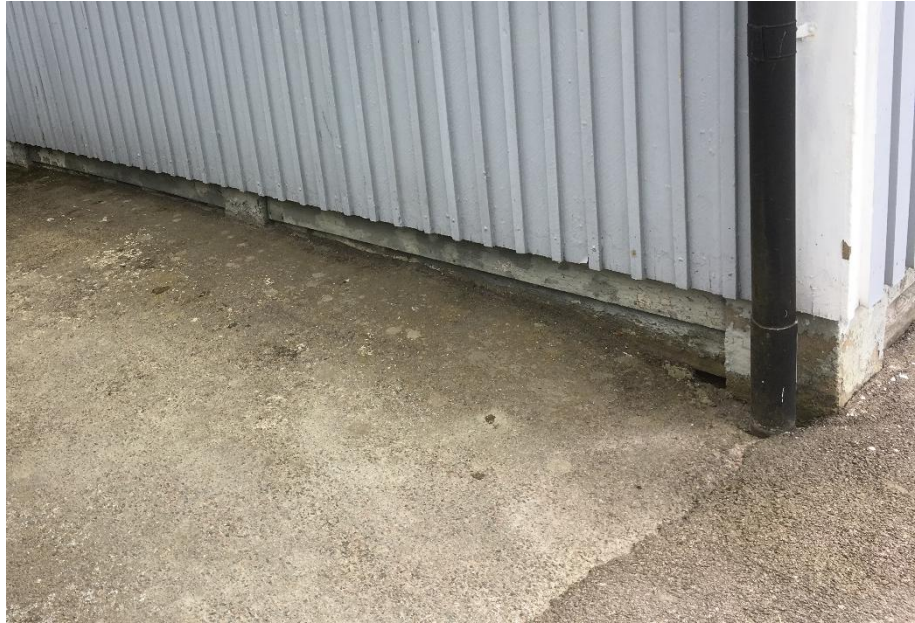
Pågående sättningar, så kallade krypsättningar, bedöms pågå i området. Bedömningen har gjorts utifrån framtagna överkonsoliderings- och effektivspänningsdiagram samt okulär bedömningen på plats (se bild 6 och 7)

*Bild 6. Tecken på pågående sättningar längs husets grund.*

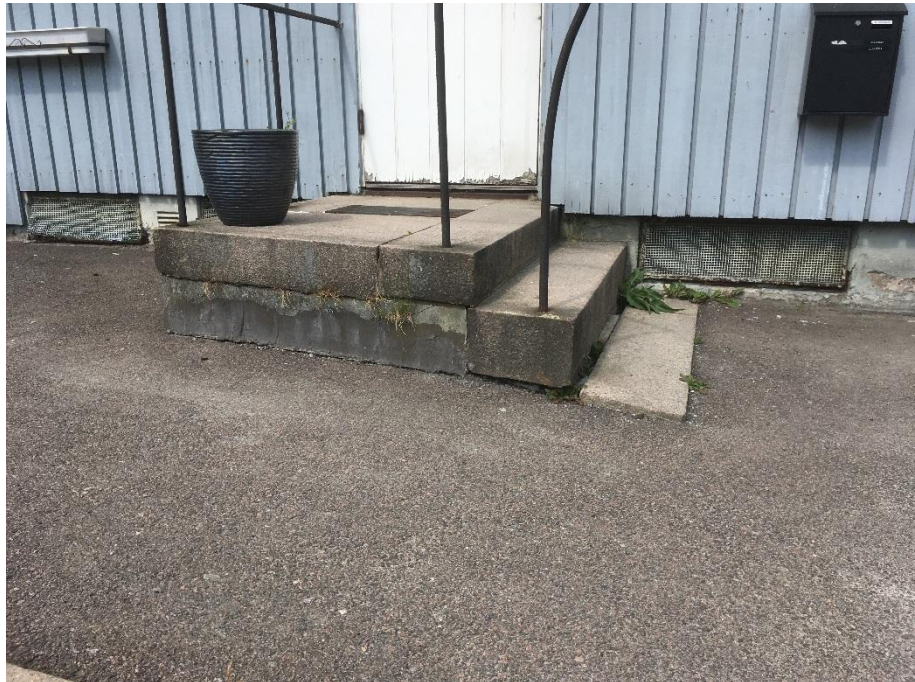
*Bild 7. Tecken på pågående sättningar vid trappan.*
