Gryaab AB

# Geologisk rapport för Rya 1, förstudie Nya Rya

Uppdragsnr: 107 49 14 Version: 1,0 Datum: 2022-05-31

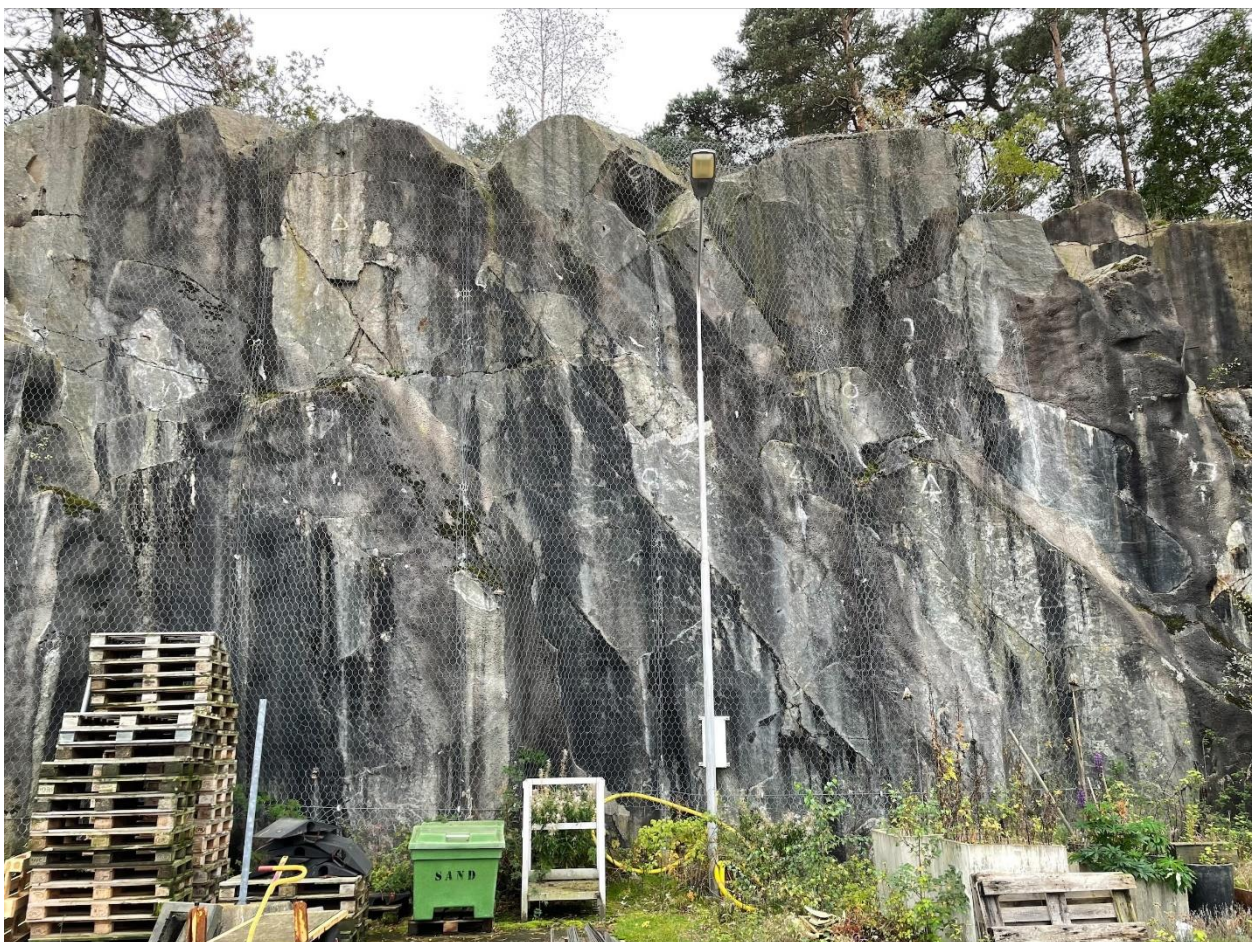
Berget består av grå-gråröd gnejsig granit. Bergmassan är sprickfattig med ca 0,5–1 spricka/m och mestadels ingen sprickfyllning. Sprickorna är brantstående, eller som på bilden stupar ca 50 grader och stryker i sydvästlig till västlig riktning, Figur 4.

Figur 4 Vy mot sydväst. Befintlig bergskärning som ska loss hållas.

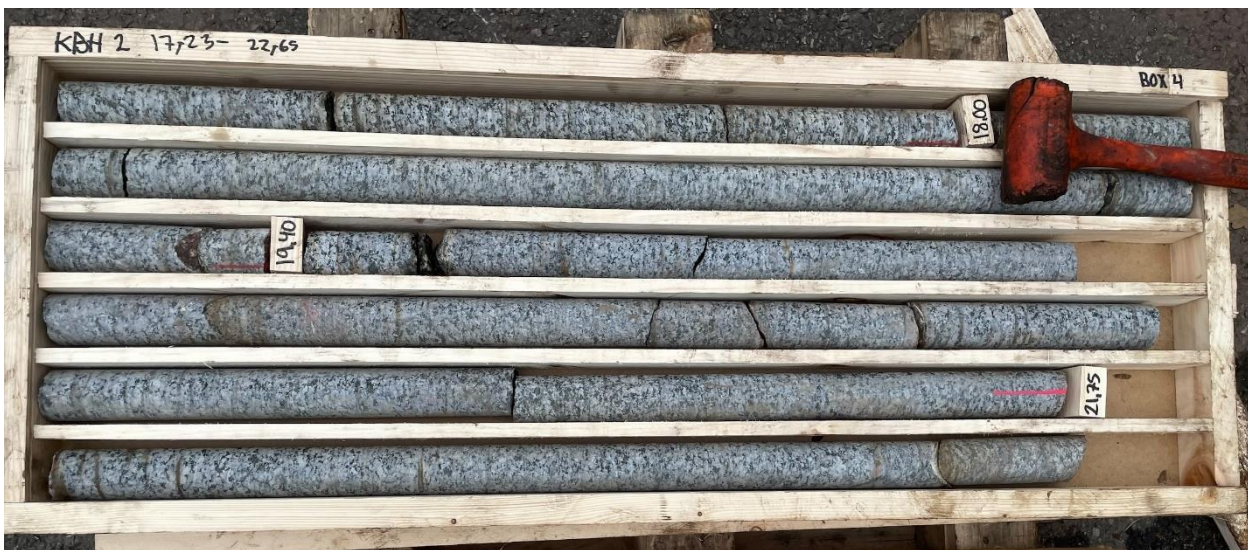
Figur 6 Borrkärna KBH2 från höjdområdet bakom rötkastrarna.

I KBH1 och KBH2 utgörs de förekommande sprickmineralen av järnoxid, kalcit, silt, klorit och glimmer. Den omgivande bergmassan utgörs av en grå till gråröd, medelkornig, granitisk gnejs. En mindre krosszon på ca 9 cm påträffades i KBH1 efter 13,91 m.

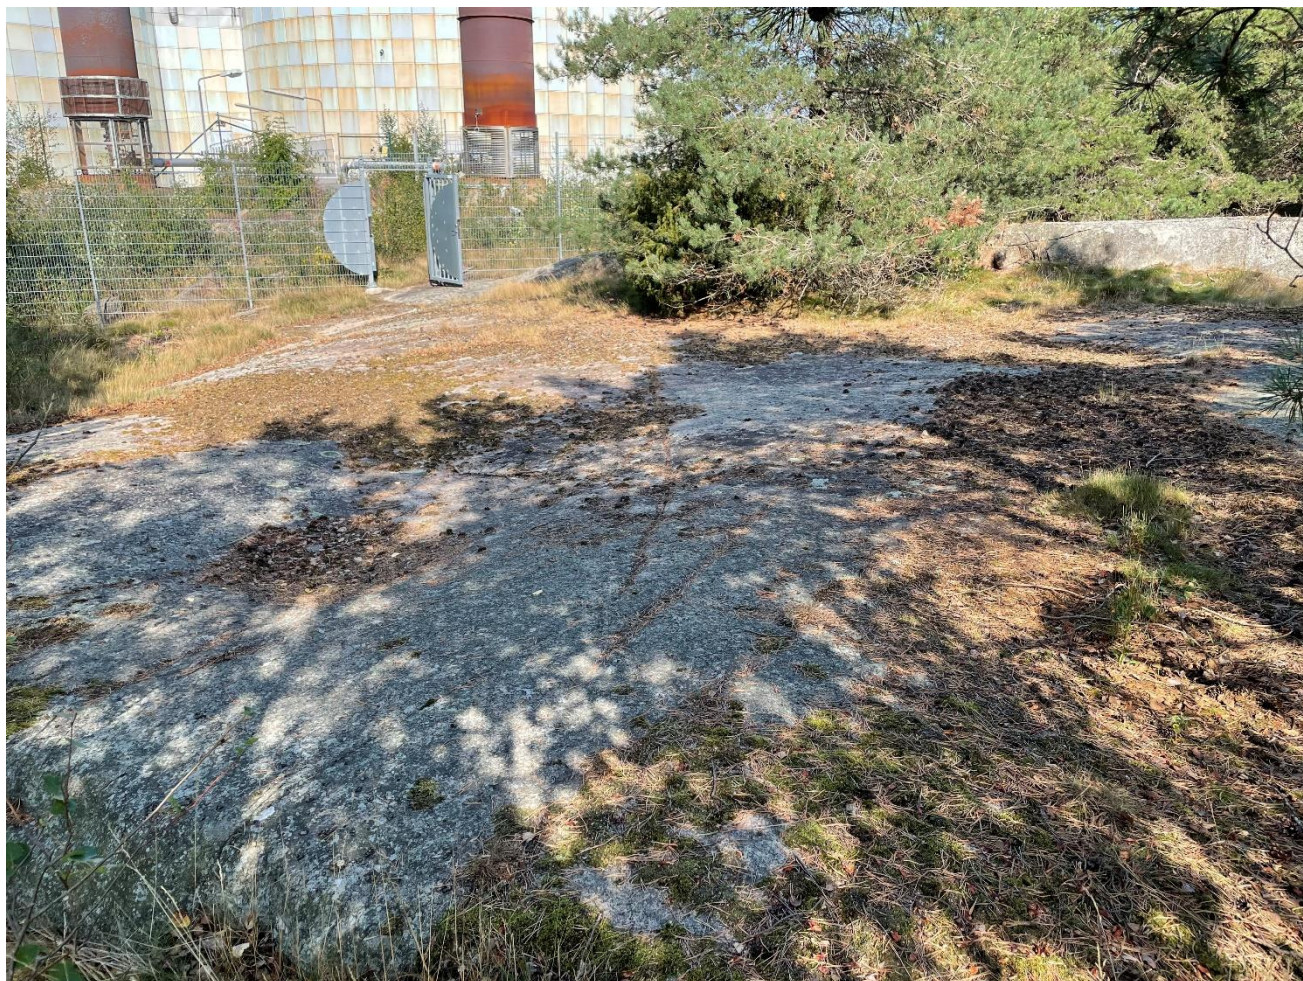
*Figur 7 Rundad häll på höjdområdet bakom rötkamrarna*

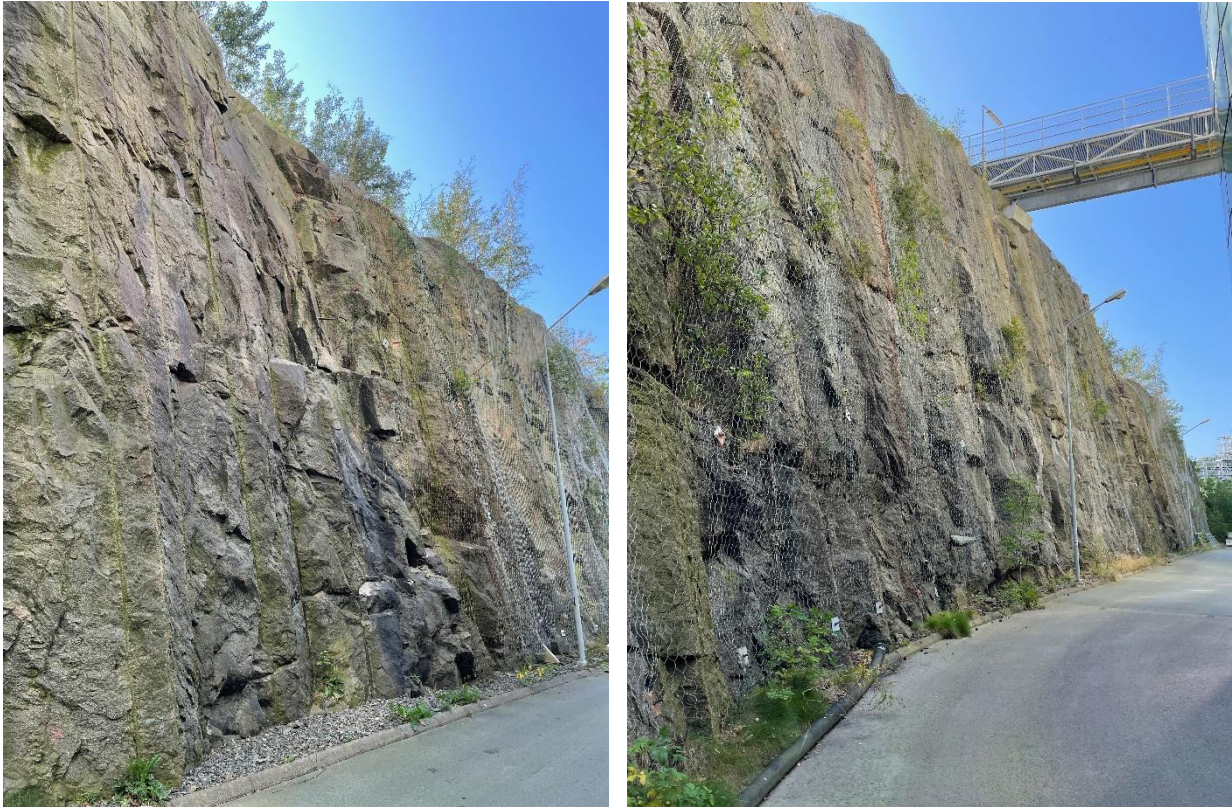
Figur 8 Befintlig skärning bakom rötkamrarna med brantstående sprickplan i nordnordvästlig-sydsydöstlig riktning.

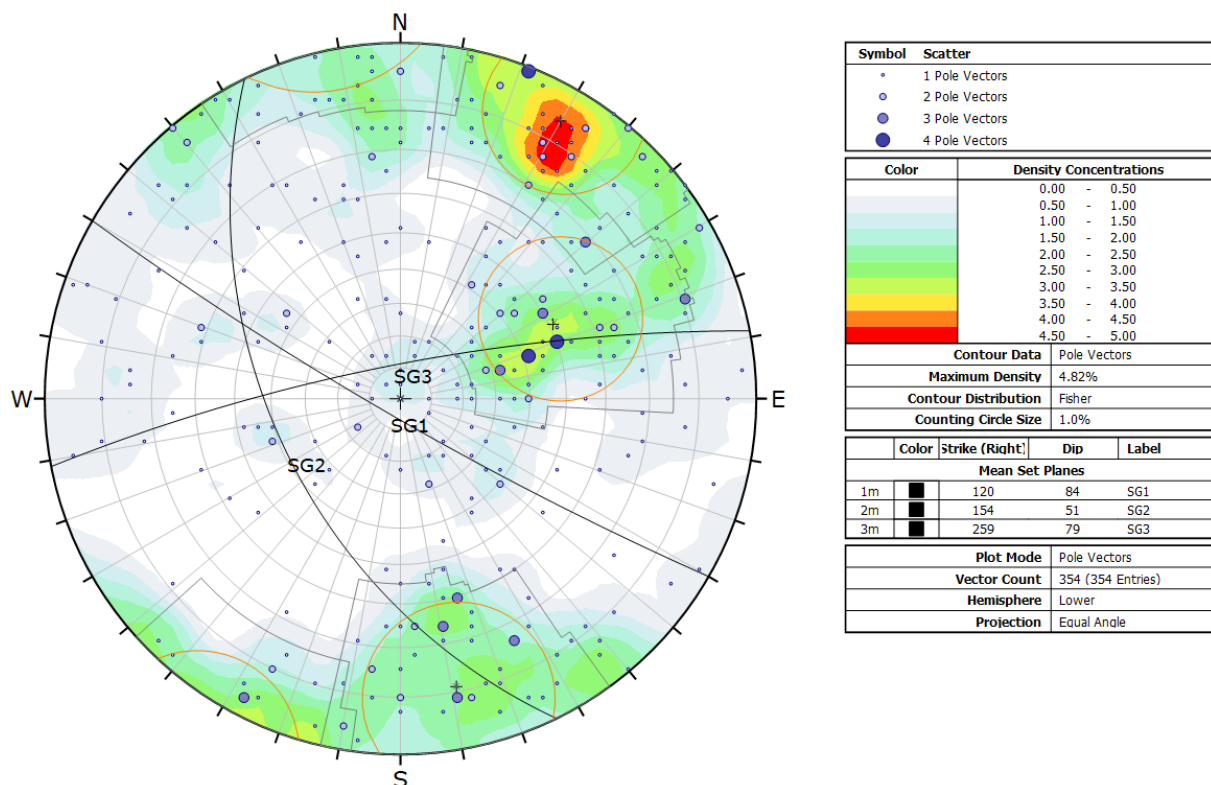
Tre huvudsprickgrupper identifierats, se Figur 9 och Tabell 1. Utöver huvudsprickgrupper förekommer sprickplan med slumpvis orientering och bankningsplan.

Figur 9 Identifierade huvudsprickgrupper.

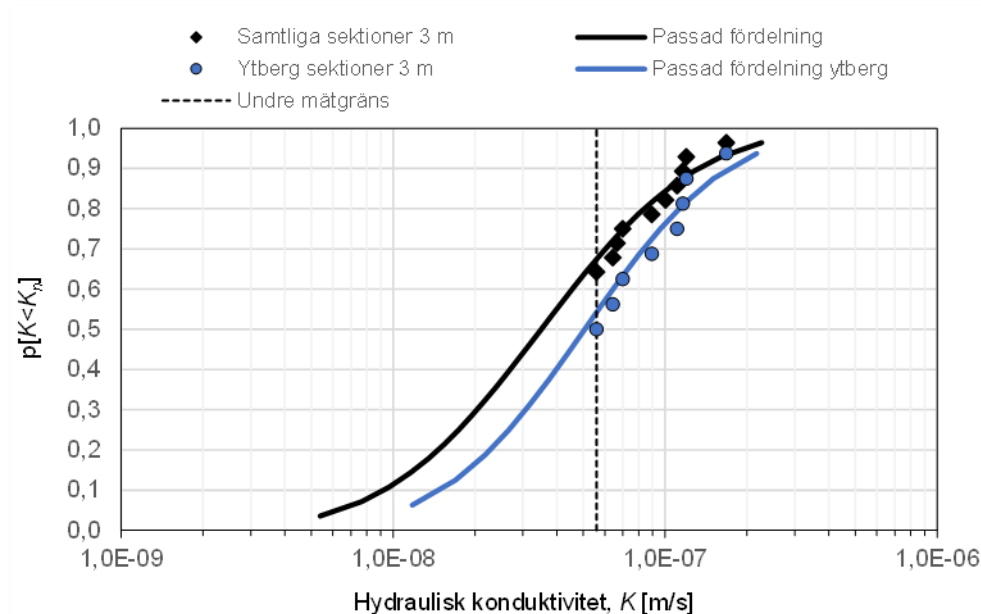
Figur 10 Empiriska fördelningar av utvärderad hydraulisk konduktivitet i sektioner (3 m), redovisat för samtliga sektioner och för delmängden sektioner tillhörande hydrogeologisk domän ytberg. I diagrammet redovisas även passade lognormalfördelningar till respektive datamängd.

Helhålsmätningar visade på en hydraulisk konduktivitet på ca  $2 \times 10^{-8}$  m/s i KBH1 och KBH4 och ca  $8 \times 10^{-8}$  m/s i KBH2. Den högre hydrauliska konduktiviteten i KBH2 kan förklaras med att det är det borrhål som borrats med flackast lutning och därmed haft störst andel ytberg. Totalt så var 8 av 10 vattenförande mätsektioner belägna i ytberg.
