# PROJEKTERINGS – PM, GEOTEKNIK RYA BIOÅNGPANNA

2022-10-13

Rya Bioångpanna

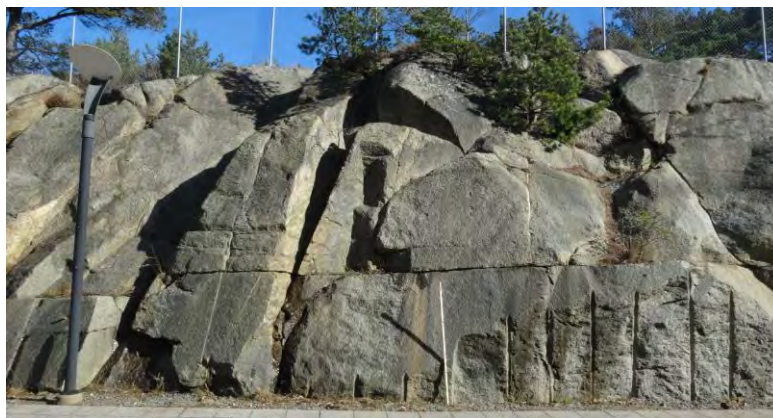
Figur 7. Bild på bergskärningen öster om industribyggnaden (område 2).

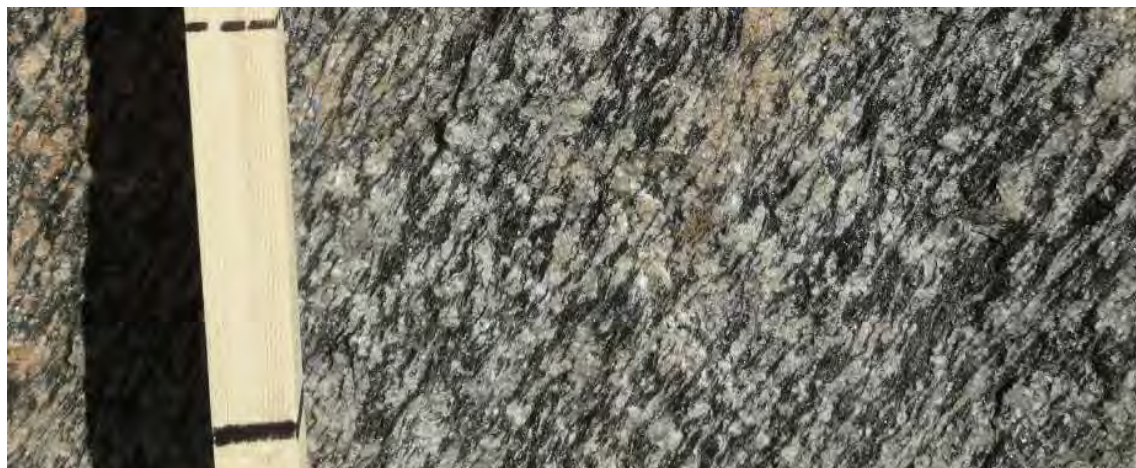
Bild 3 från platsbesök där man ser bergets karaktär med skalstock som har två decimeter mellan svarta streck till vänster. Generellt har berget viss foliation, vilket skapar utsträckta mineralkorn som på kortet stryker snett upp mot höger på bilden. Foliationen sammanfaller med dominerande sprickriktning.

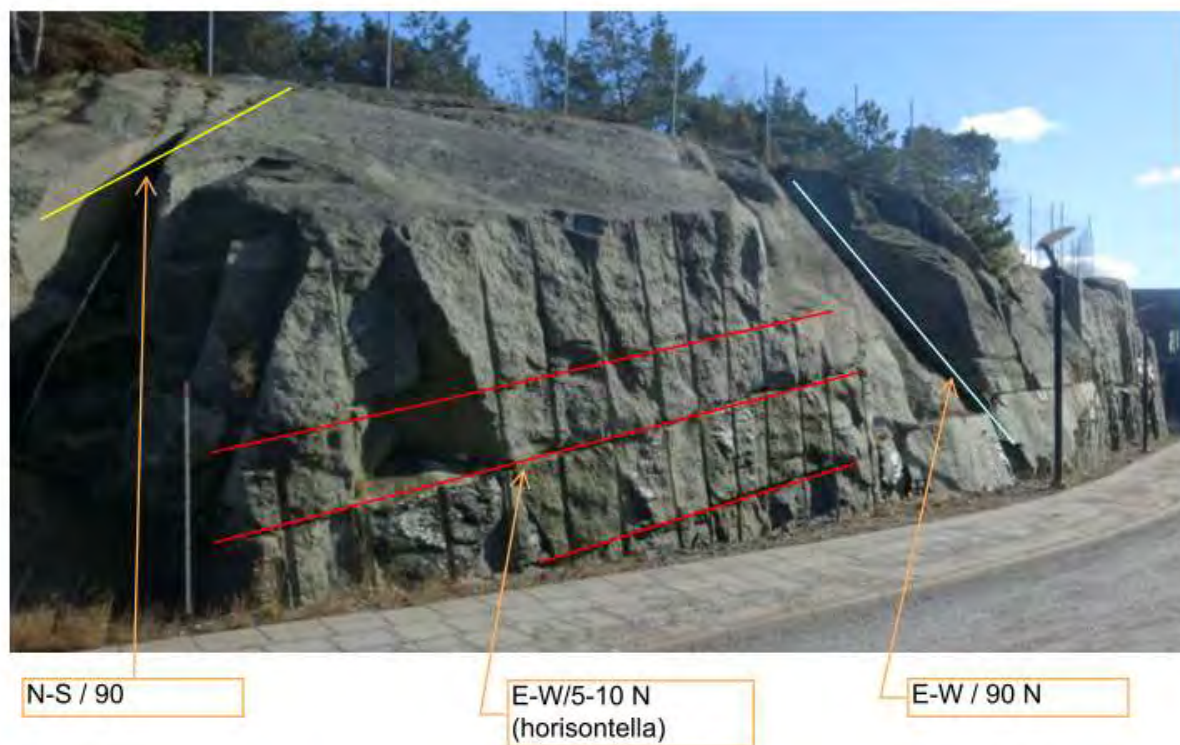
Bild 4 där man ser äldre borringar vertikala streck som utförts i samband med sprängningen. Dominerande sprickriktningar är markerade och består generellt av två vertikala och en ganska horisontell sprickriktning (talen skall tolkas som grader).

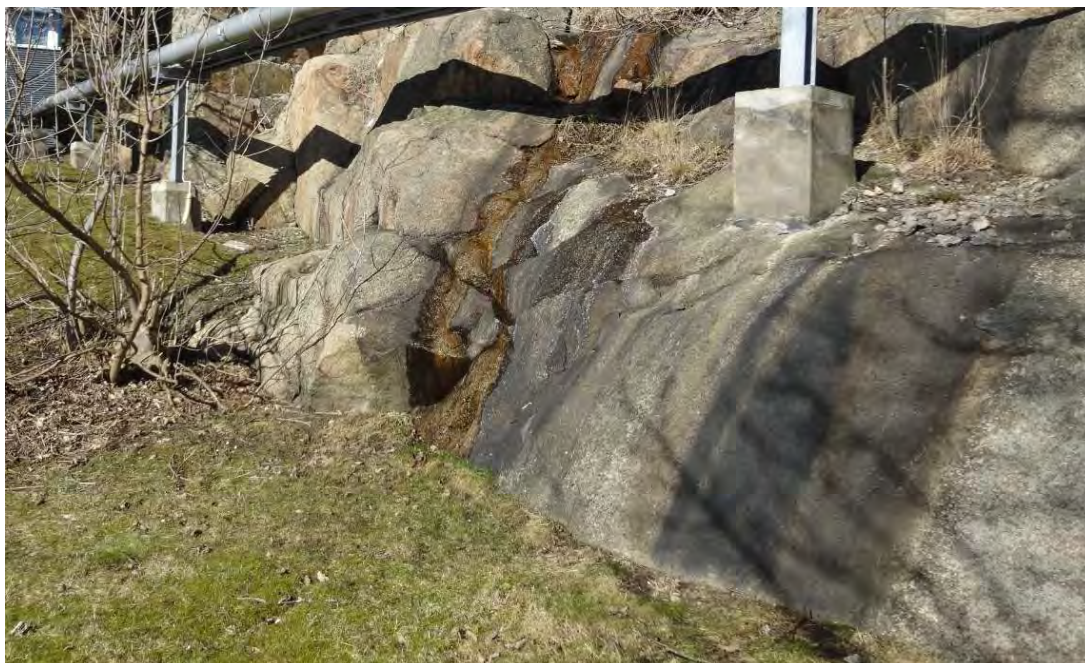
Bild 6 på berghällar närmare stödmuren. Generellt är berget massivt med få sprickor. Mörkare områden är där ytligt vatten rinner efter regn.

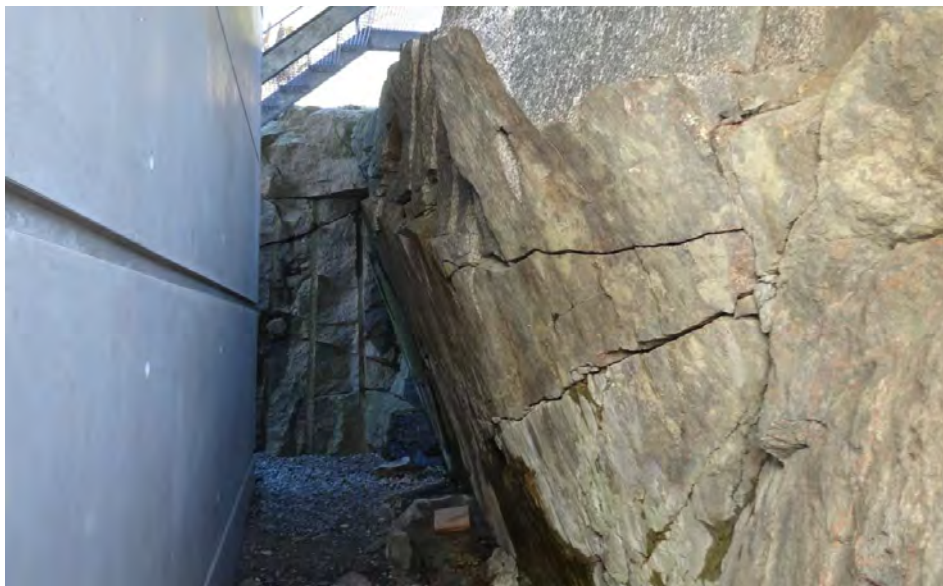
Bild 7 tagen mot öster längs med södra fasaden där utrymme skapats för att få dit byggnaden. Inga stabilitetsproblem kunde konstateras.

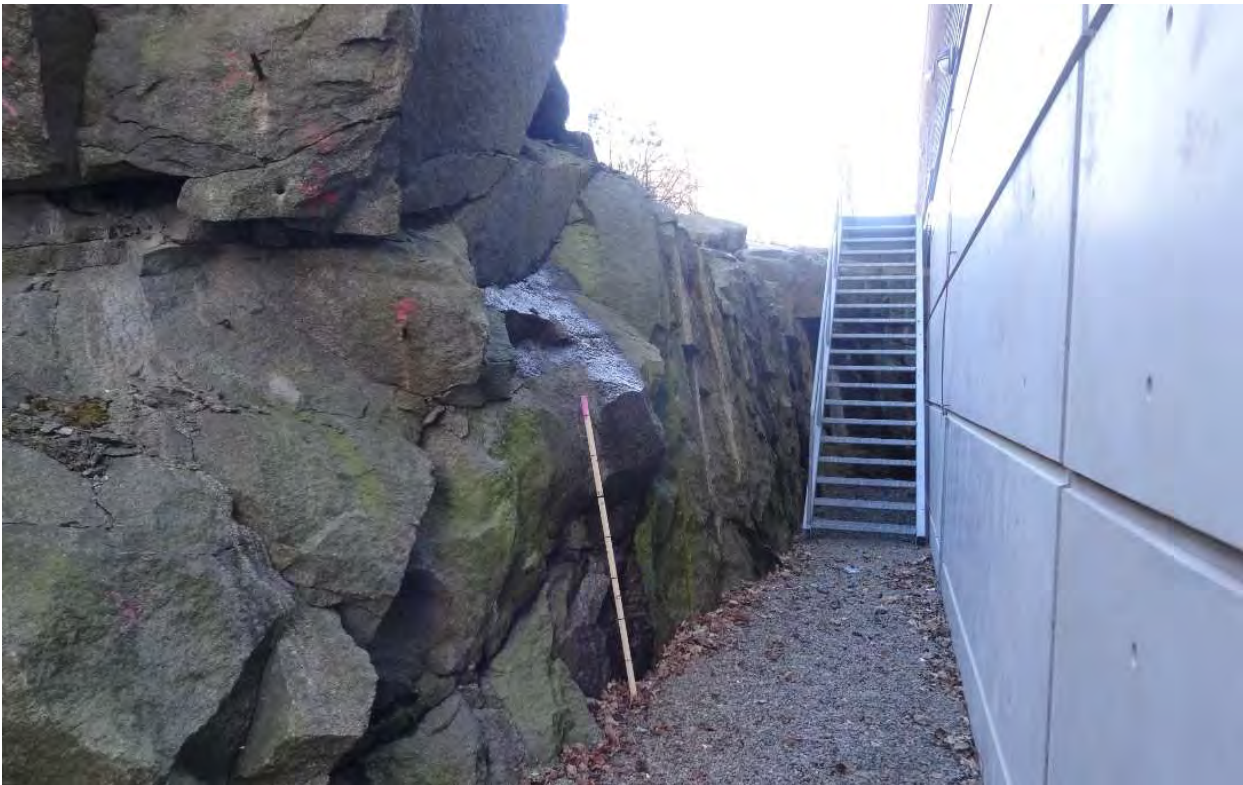
Bild 9 tagen mot söder där en bult bedöms saknas. Övriga block har säkrats med bultar.

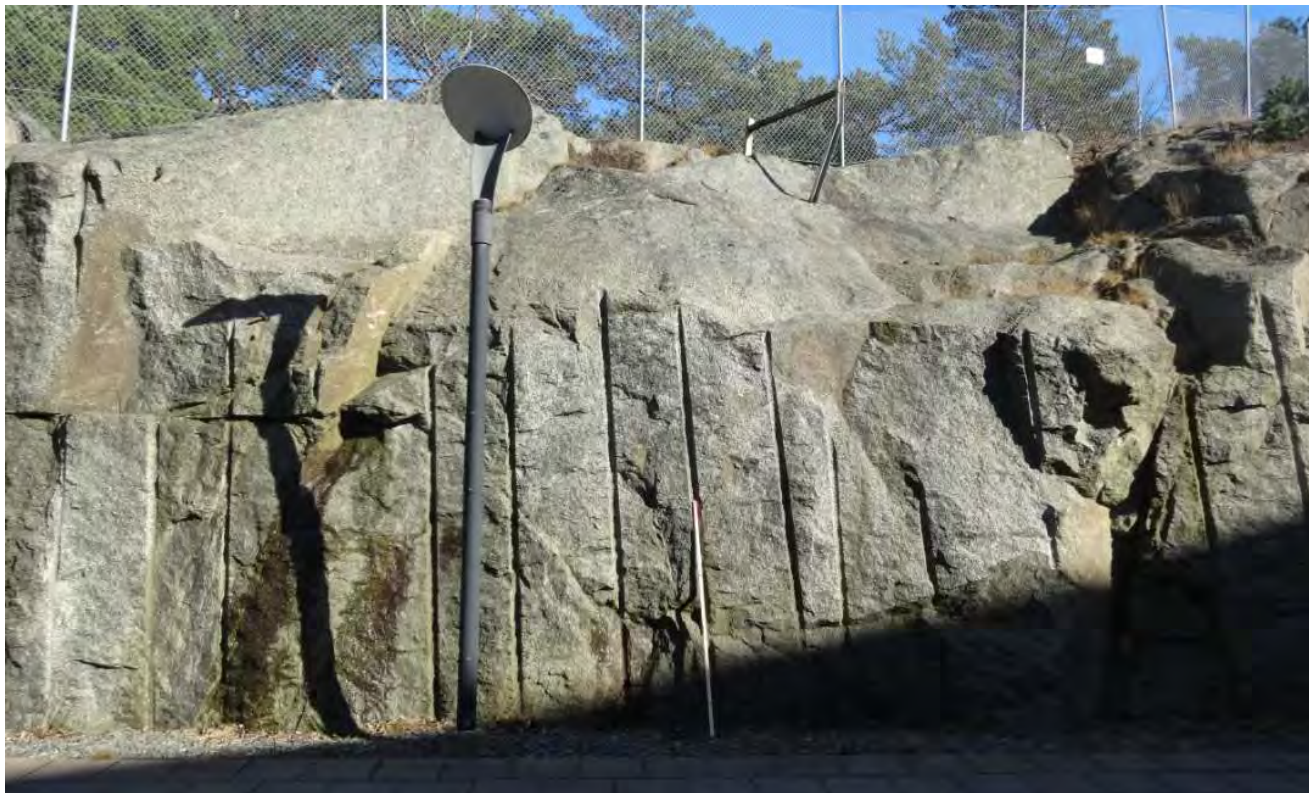
Bild 11 mot öster på berget där skärningen är upptill 5 m inklusive ej sprängt berg. Generellt är berget av god kvalitet utan några sprickzoner.

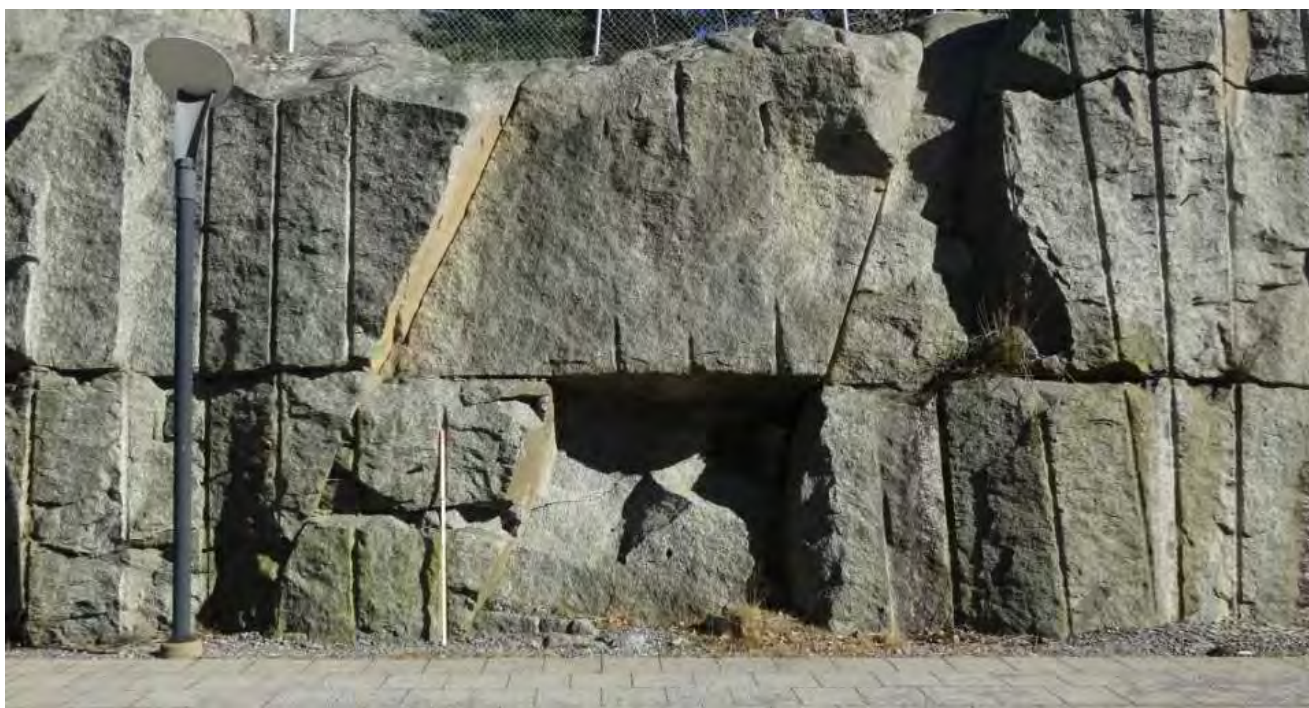
Bild 12 längre norrut där man ser att ett lokalt överhäng har skapats i mitten där nere, men inga stabilitetsproblem föreligger. Endast få sprickor finns det är vertikala rester från borrhålen vid sprängningen som syns vertikalt.

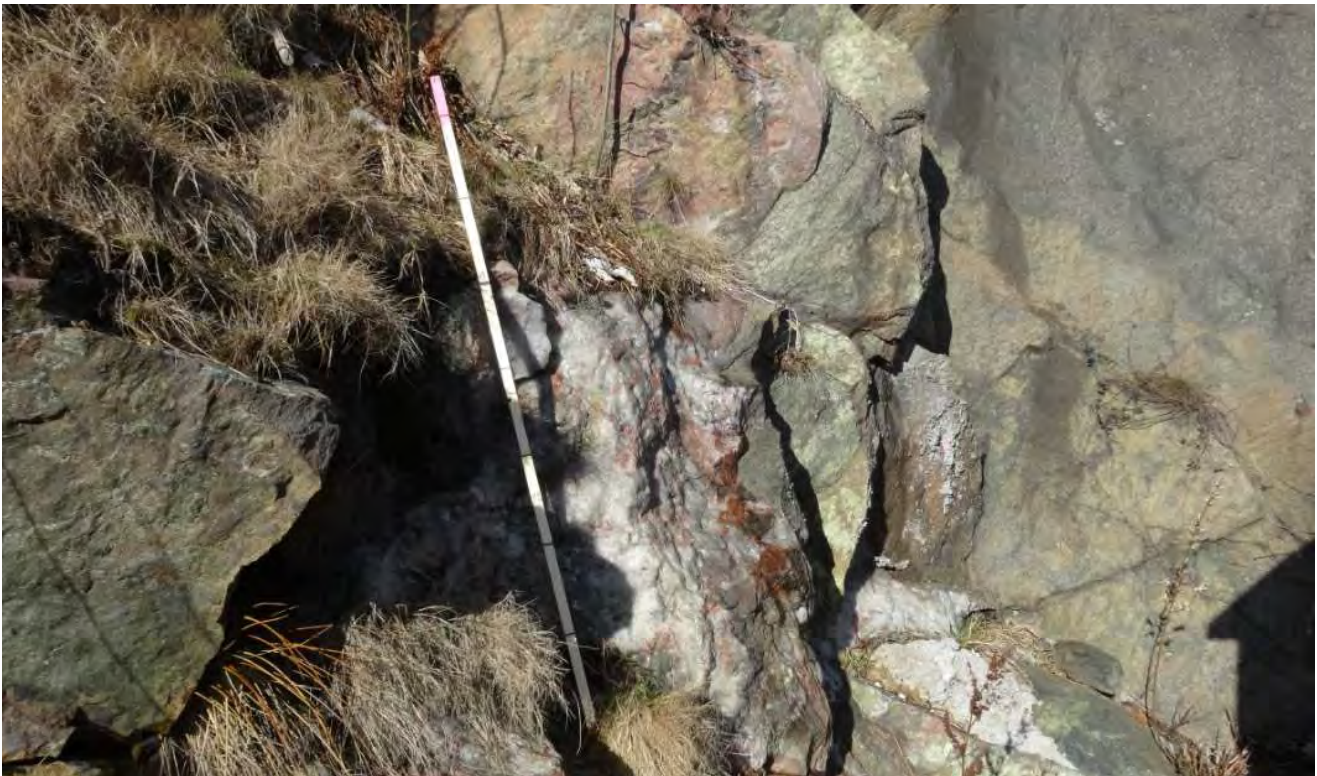
Bild 19 på lokal spricka med kvarts (vit) sanolikt del av pegmatitgång.

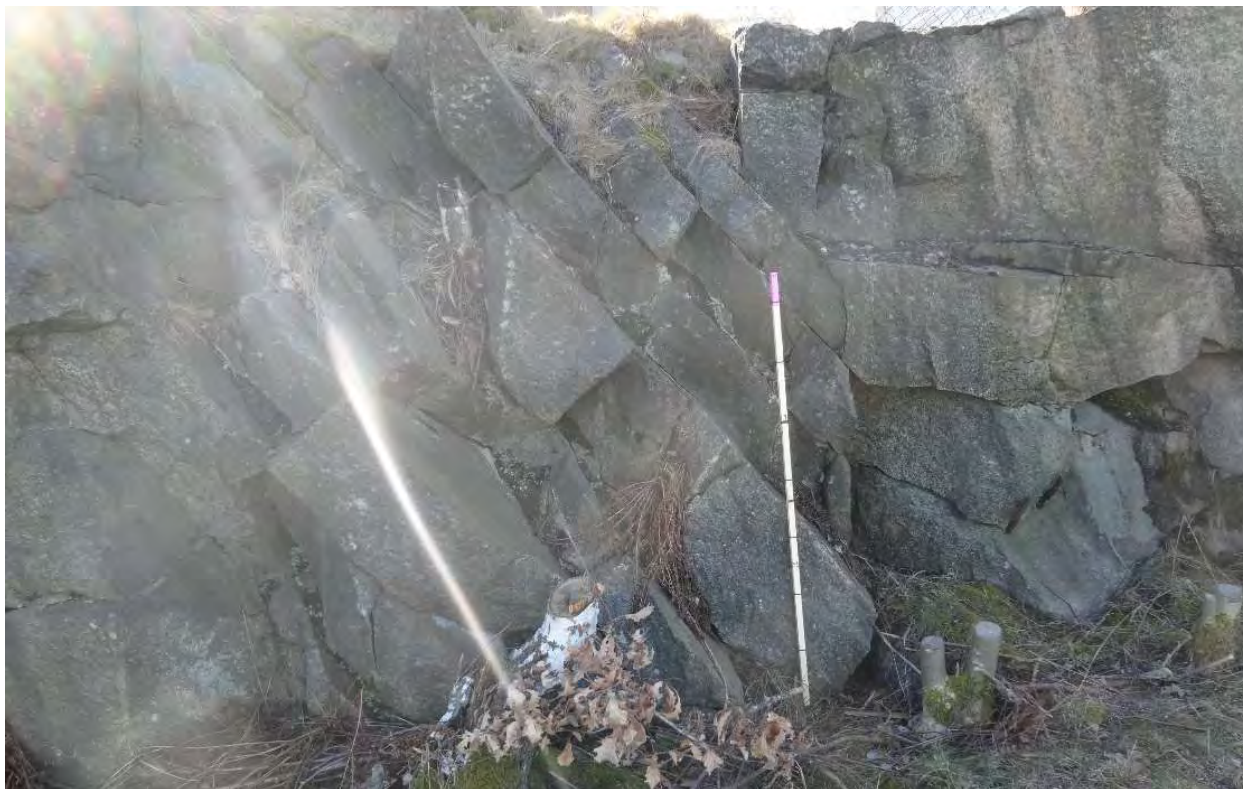
Bild 30 på mer uppsprucket berg där blocken ligger längs med sprickriktningen. Skärningshöjden är liten vilket innebär att inga större stabilitetsproblem kan uppstå ( förutsatt att man inte börjar utnyttja ytan mellan gatan och skärningen). Den flacka lutningen innebär att blocken är svåra att flytta.

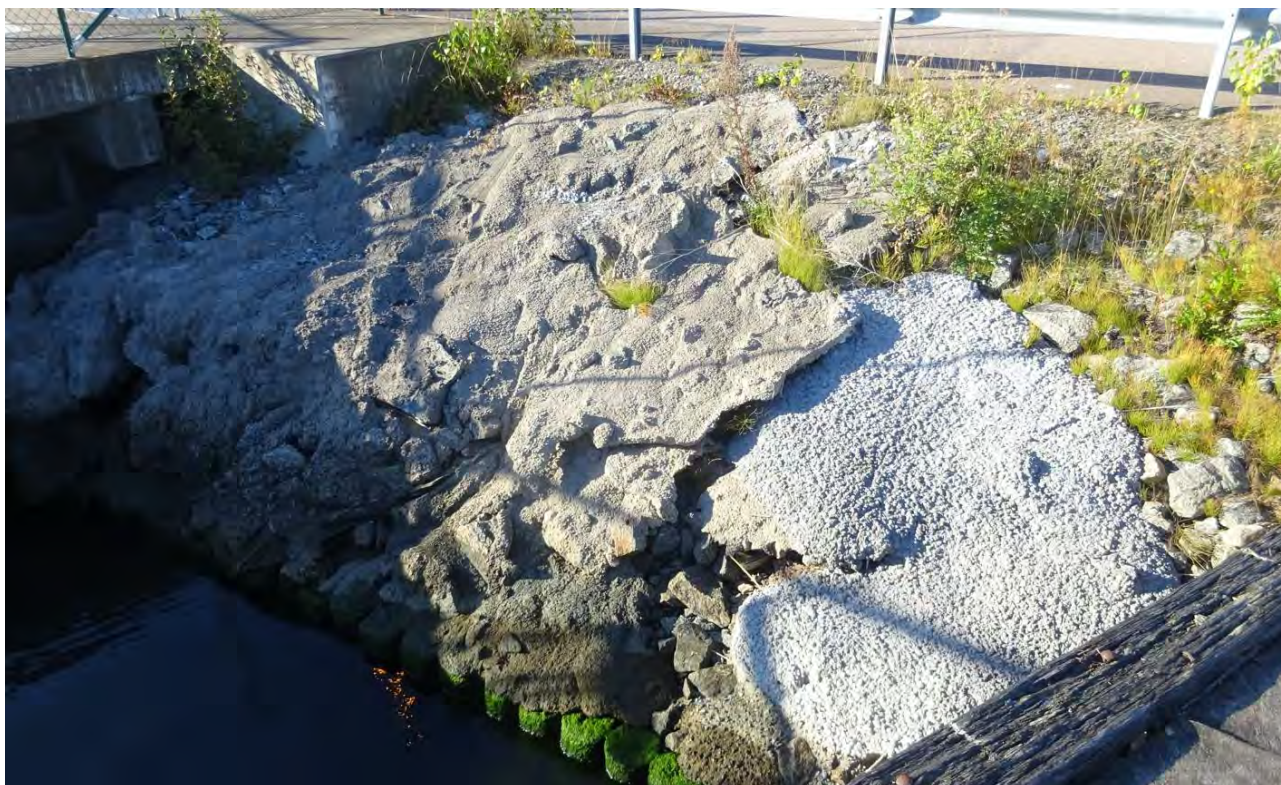
Bild 4 tagen från träbryggan på området längst i väster där man ser gröna tröpålar och grovbetongen som låser fast krossmaterialet. Lutningen är flack.

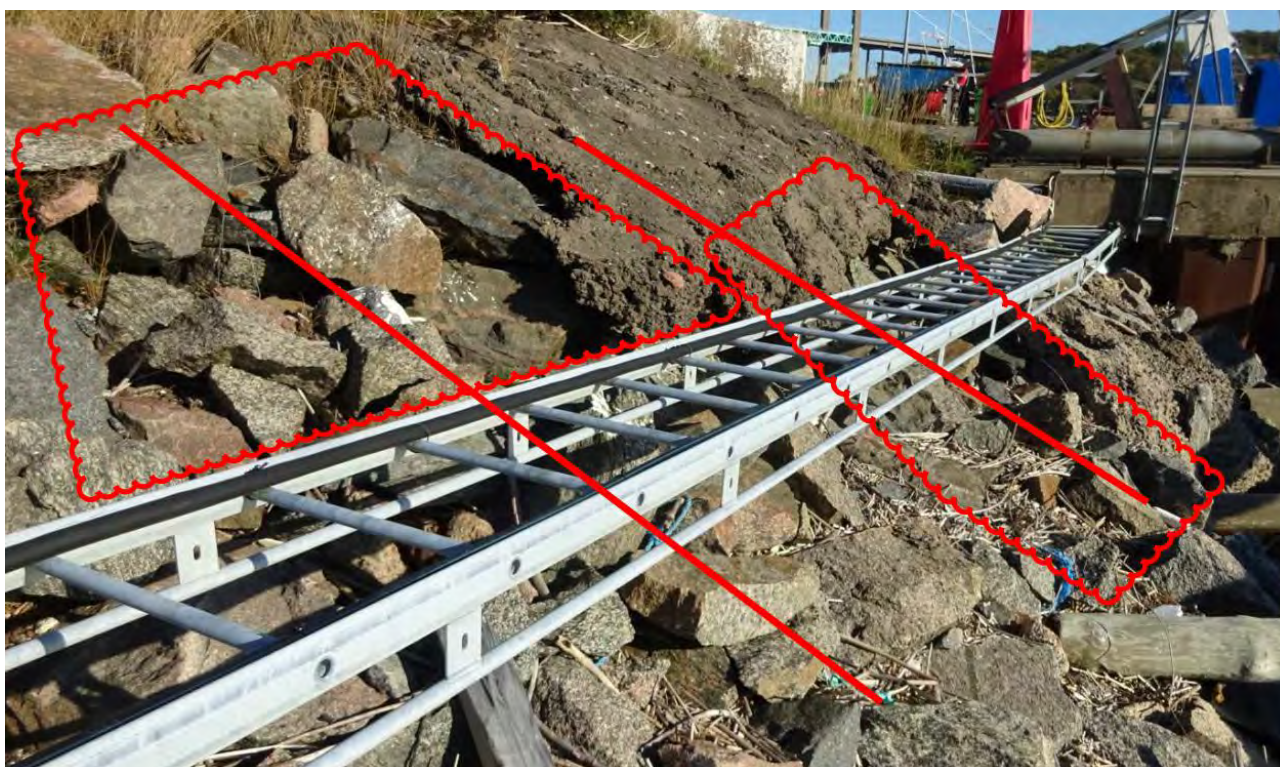
Bild 11 tagen på området längst i öster där åtgärd 2 föreslås då slänten lutar lite för mycket. Sannolikt krävs mer grovbetong då ledningen ligger i vägen så det blir svårt att lägga ut grovt krossmaterial med flackare lutning helst  $< 1:1.5$ .

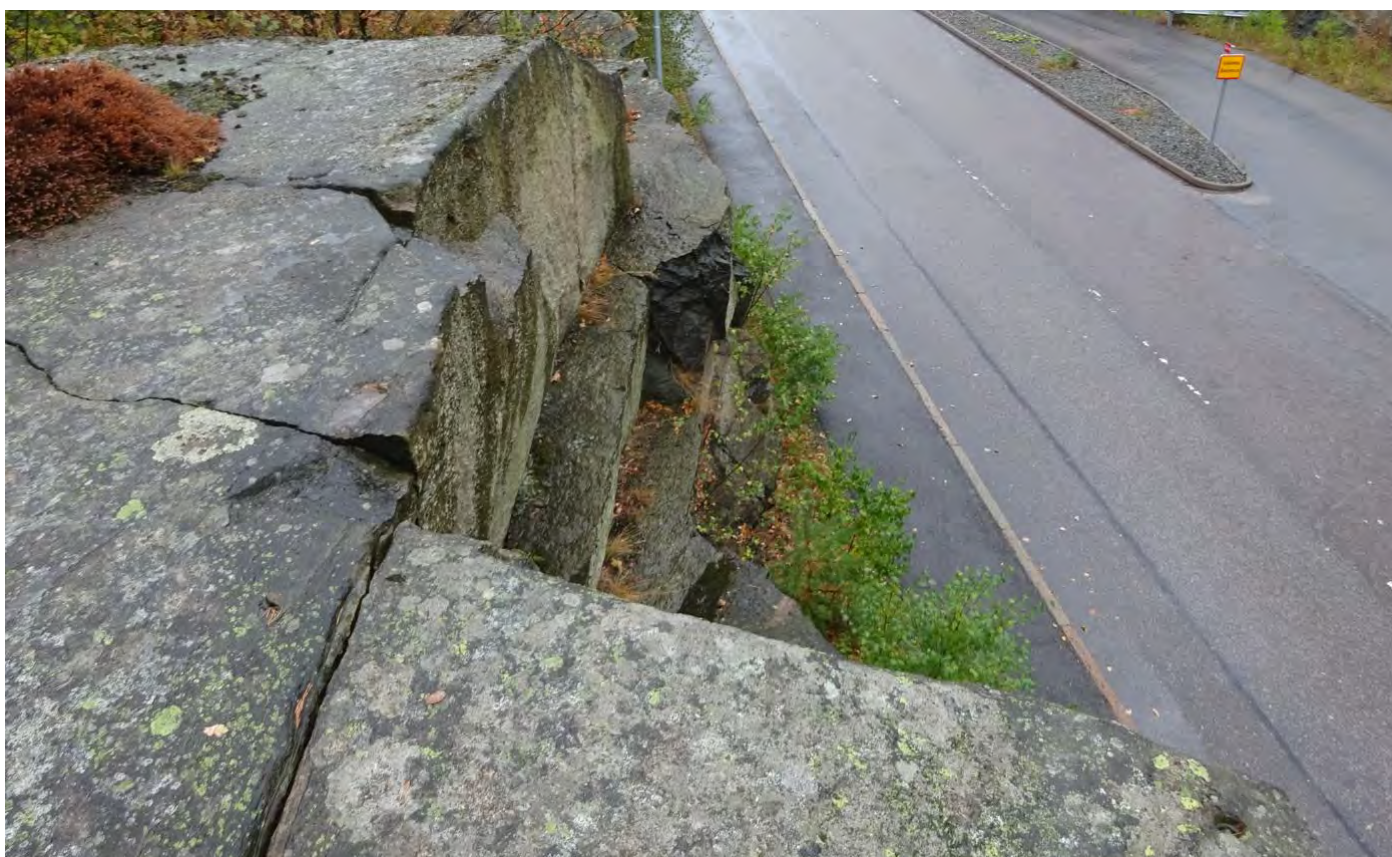
Bild 6 också taget på släntrön något längre bort och där ser man att vertikala sprickor format slänten efter sprängningen. Riktning ungefär mot sydväst.

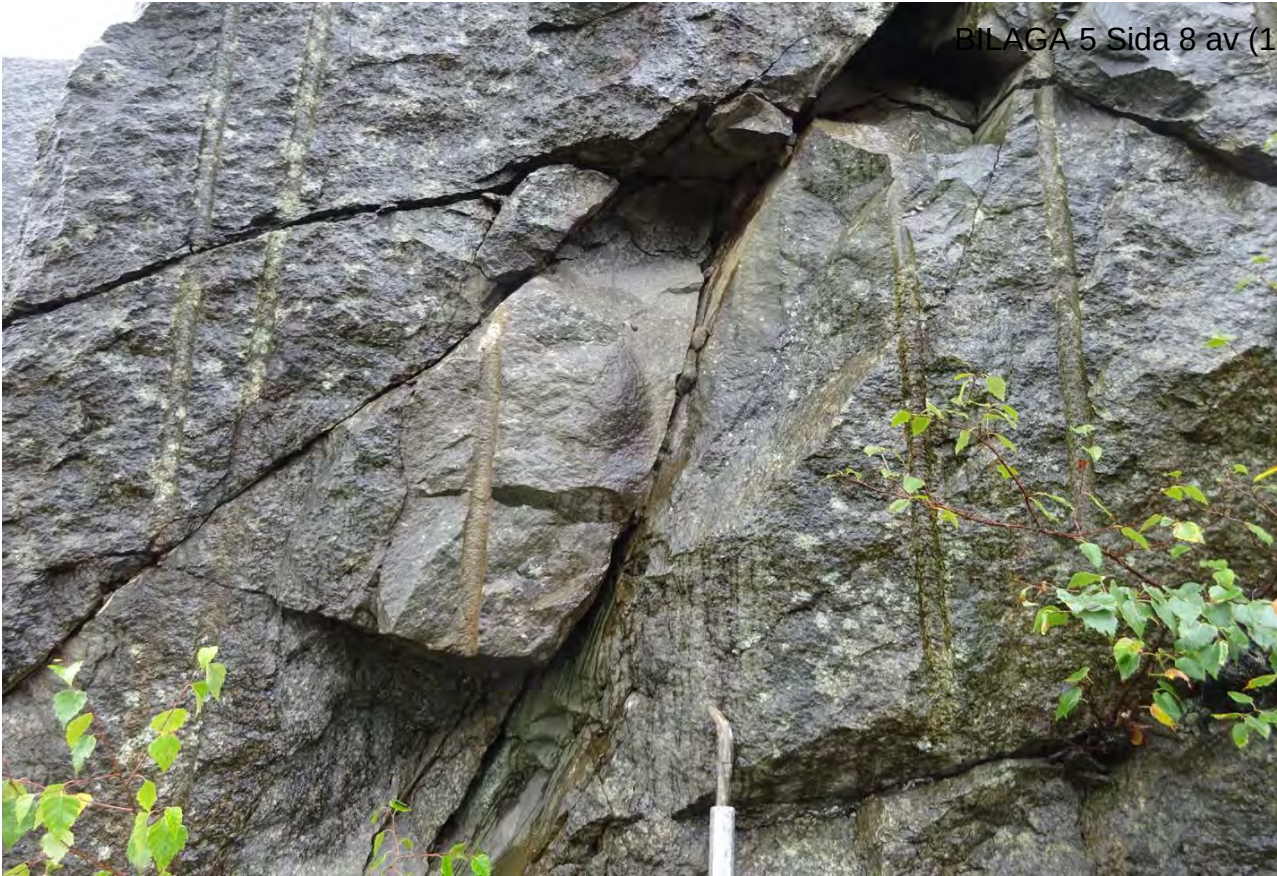
Bild 12 tagen på några mindre lösa block som kan ramla ner i det lilla diket med en del buskar. Enklare skrotning rekommenderas. Ungefärligt läge se planskiss (markerat S1) sista sidan i bilagan.

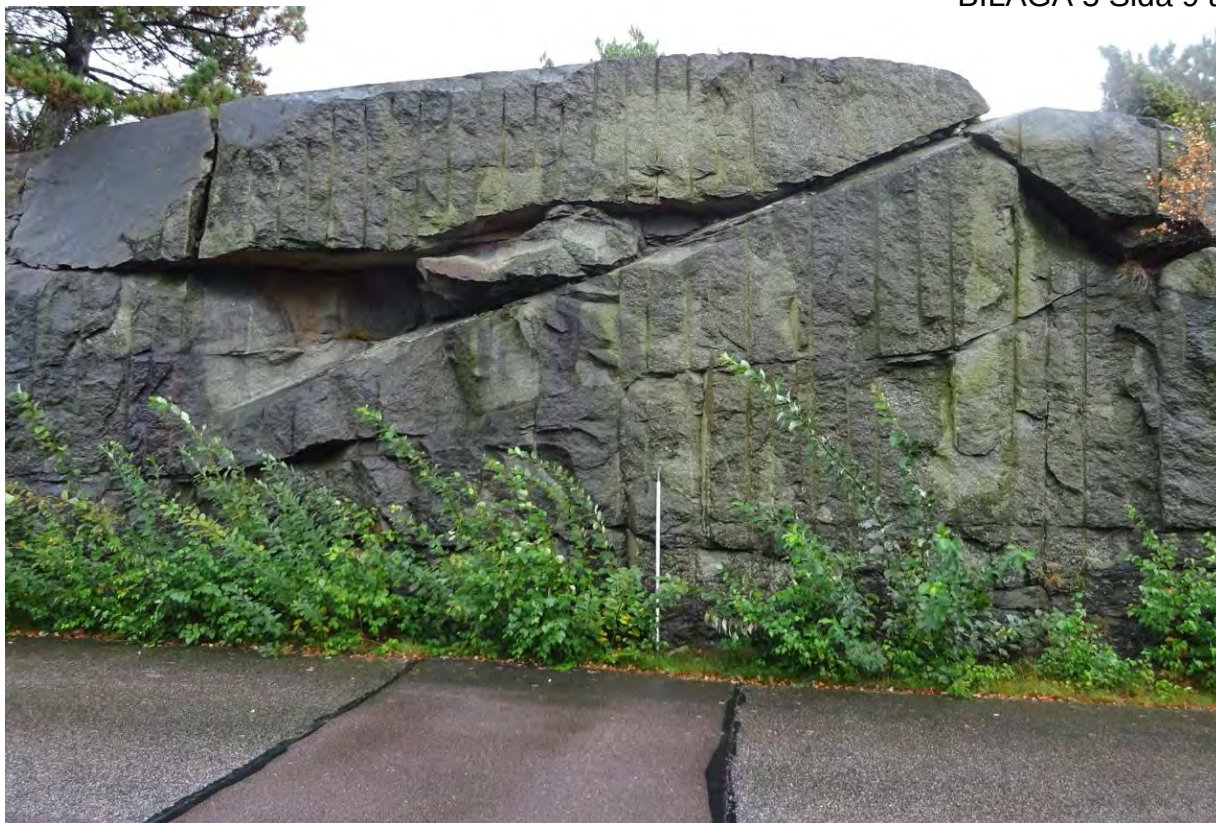
Bild 14 tagen på ställe S2 där man också kan ta bort mindre block. Stora blocket lär inte flytta sig då det är fastkilat.

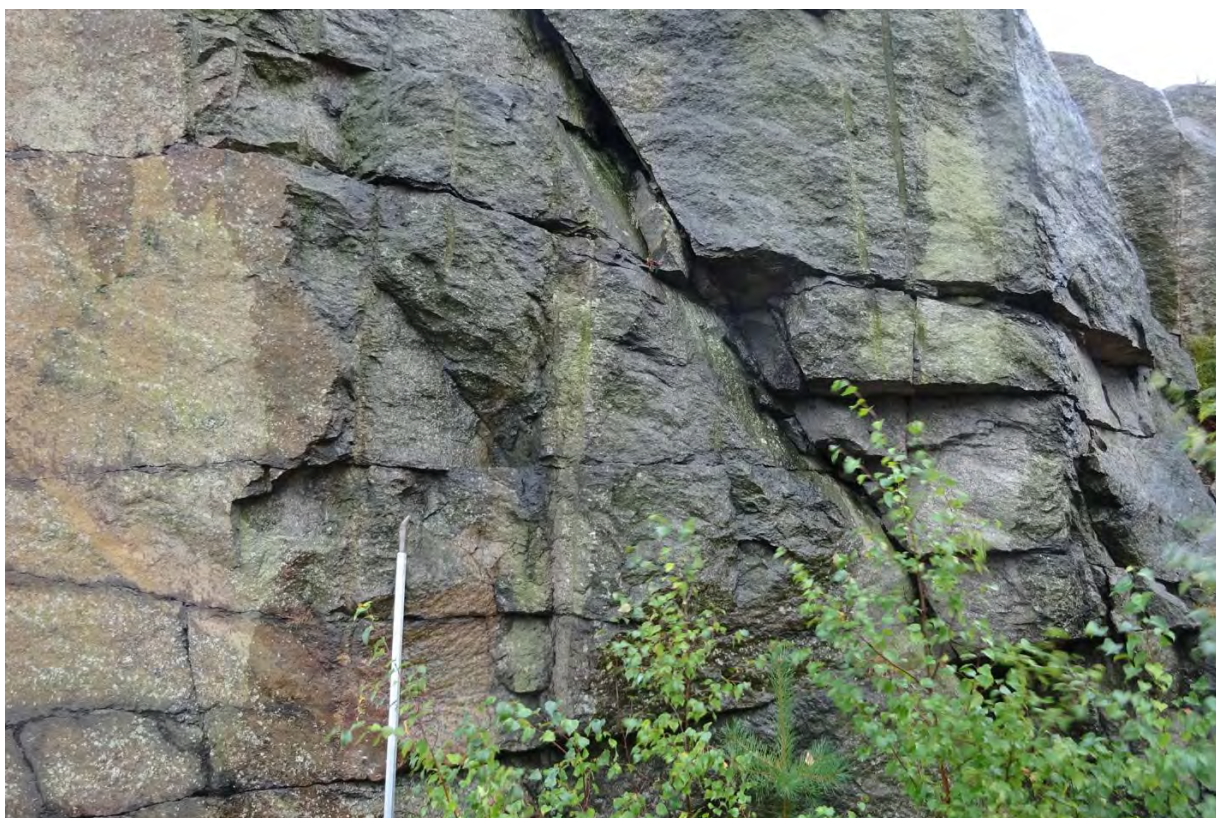
Bild 15 tagen på ställe S3 där några mindre block bör skrotas ner (strax till höger om mitten).

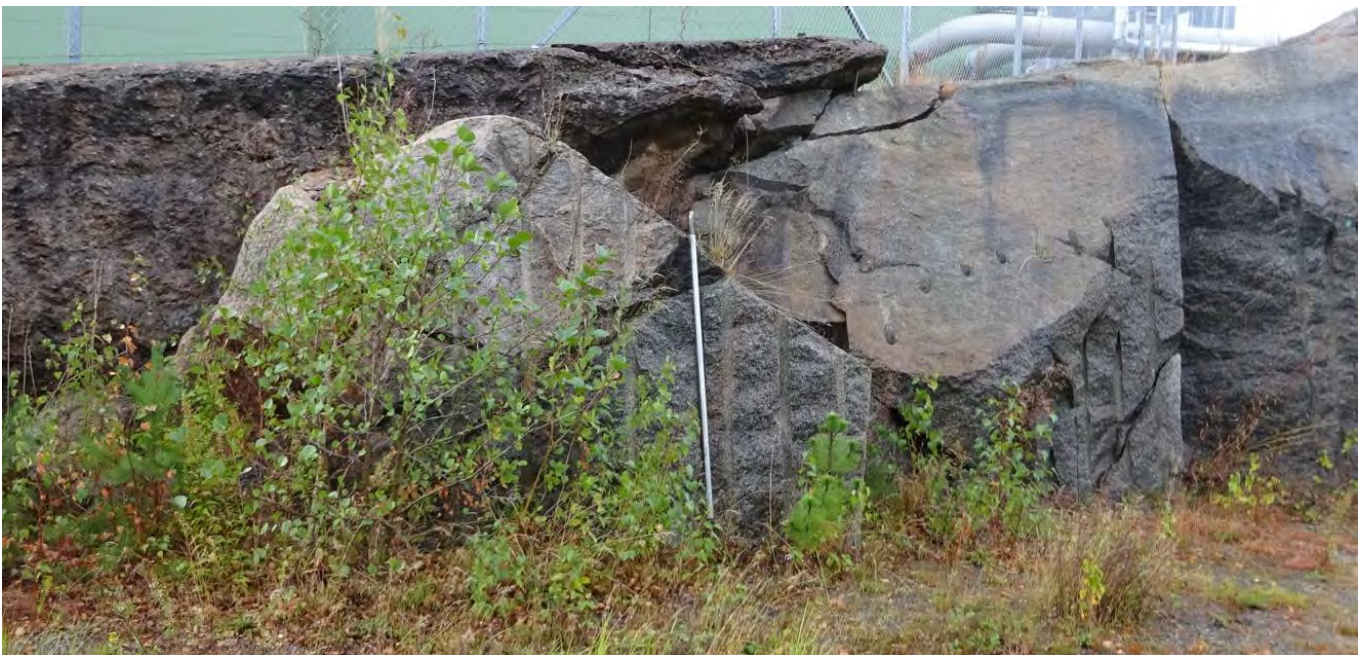
Bild 24 på en gjuten grovbetong som stack ut i luften direkt ovan skrotspett. Den delen kan tas men skulle den spricka så finns inga risker då den hamnar bakom stora blocket som finns bakom skrotspettet.

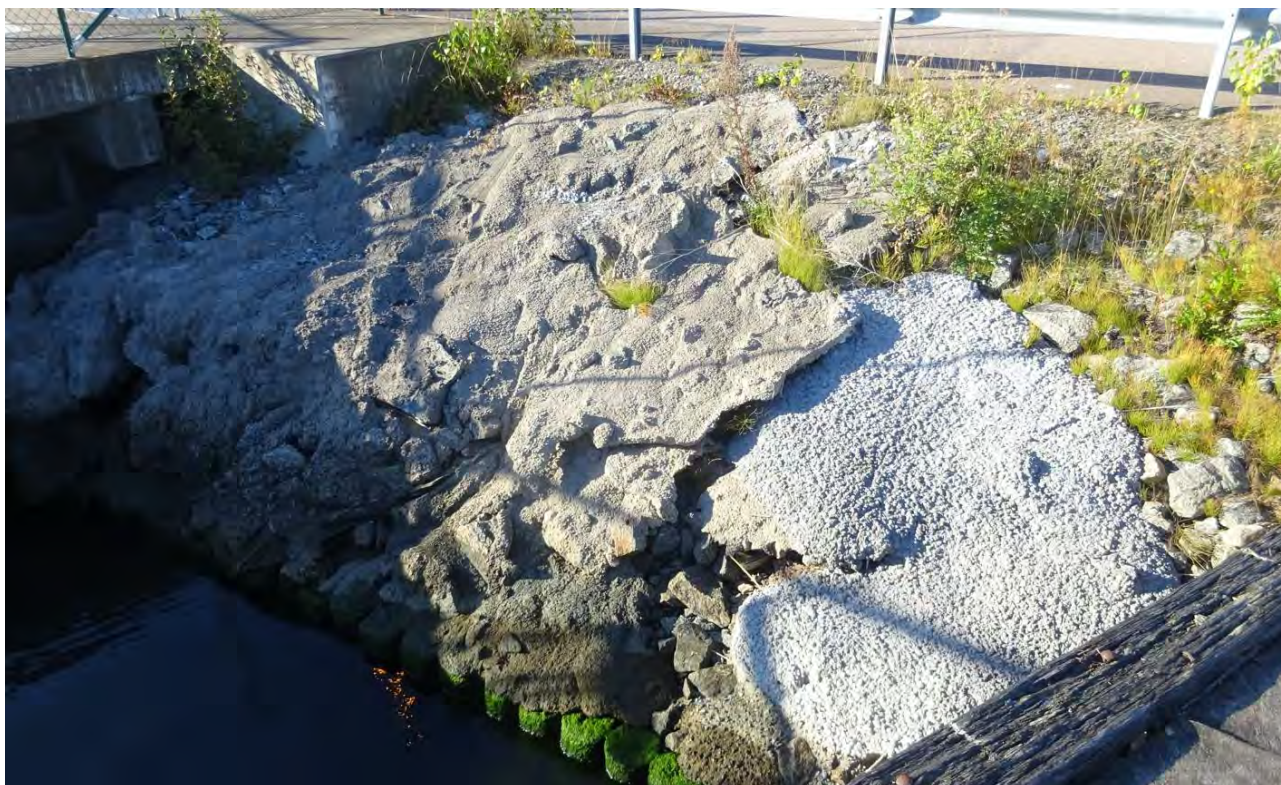
Bild 4 tagen från träbryggan på området längst i väster där man ser gröna tröpålar och grovbetongen som låser fast krossmaterialet. Lutningen är flack.

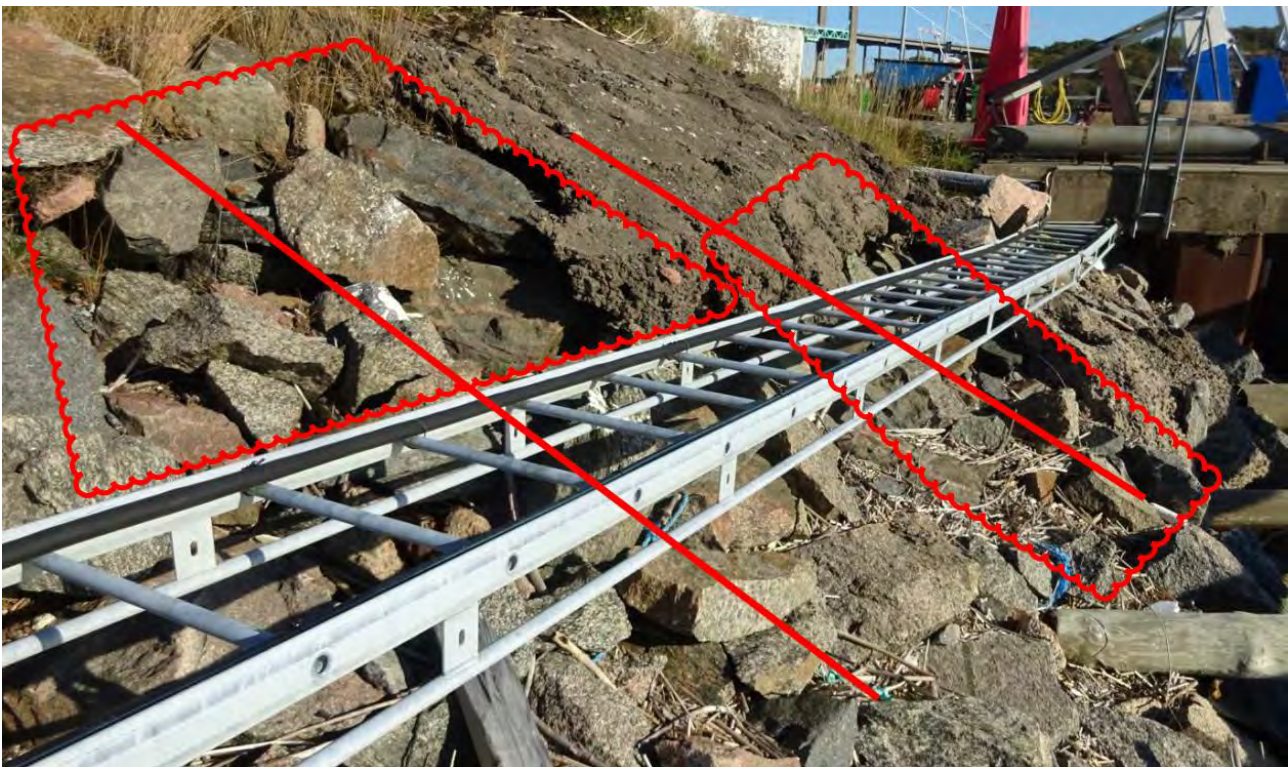
Bild 11 tagen på området längst i öster där åtgärd 2 föreslås då slänten lutar lite för mycket. Sannolikt krävs mer grovbetong då ledningen ligger i vägen så det blir svårt att lägga ut grovt krossmaterial med flackare lutning helst  $< 1:1.5$ .
