# Säve flygflottilj

## Kulturmiljöunderlag till planprogram

Kulturbyggnadsbyrån i Sverige AB  
Sven Olof Ahlberg

2022 09 13

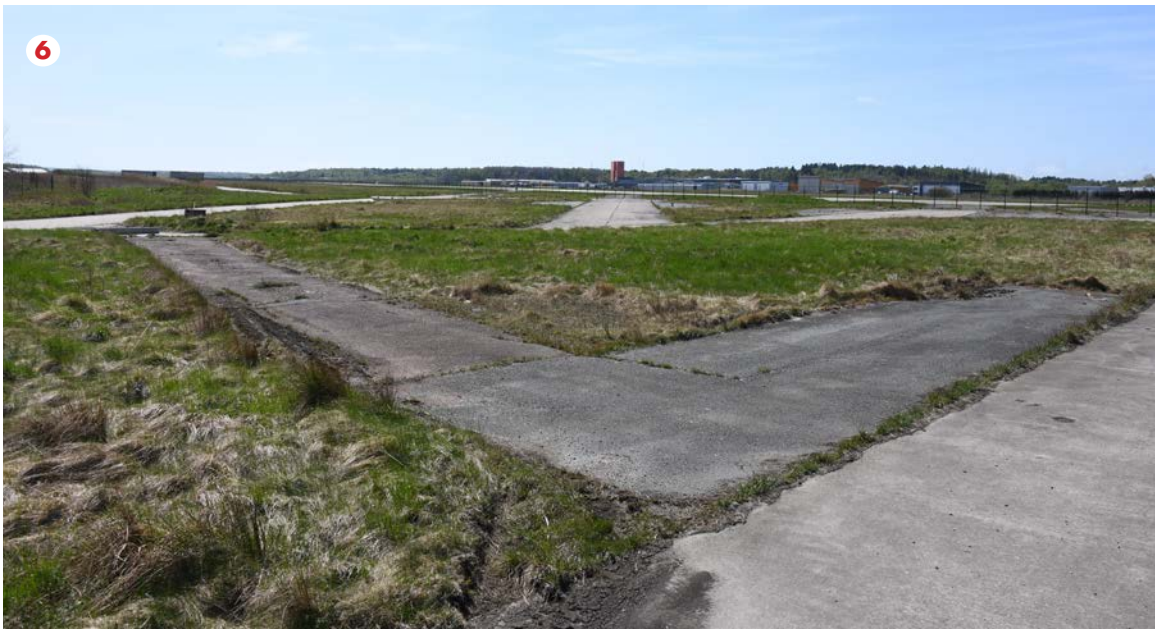
Ovan: Bild från taxibanorna vid nordöstra änden av bana 01/19. Rester efter hårdgjorda ytor med asfalt och betong samsas med enstaka spår av tekniska installationer under mark.

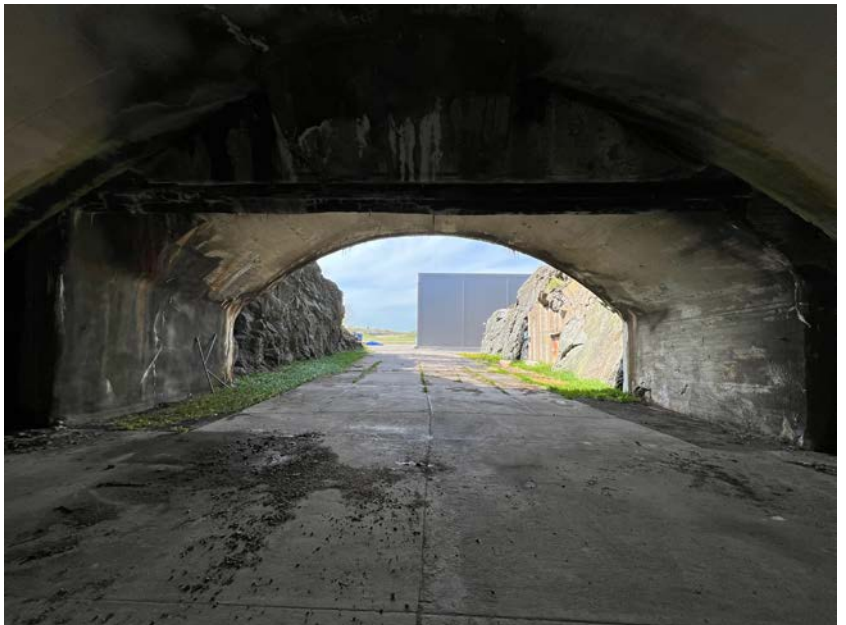
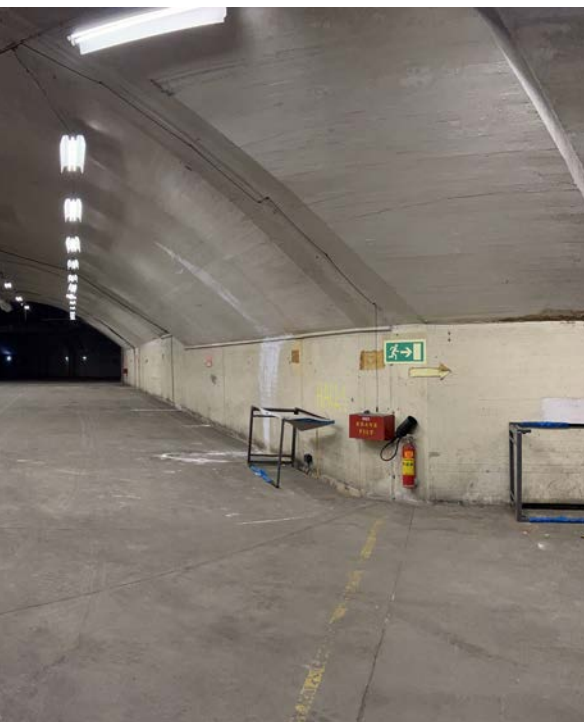
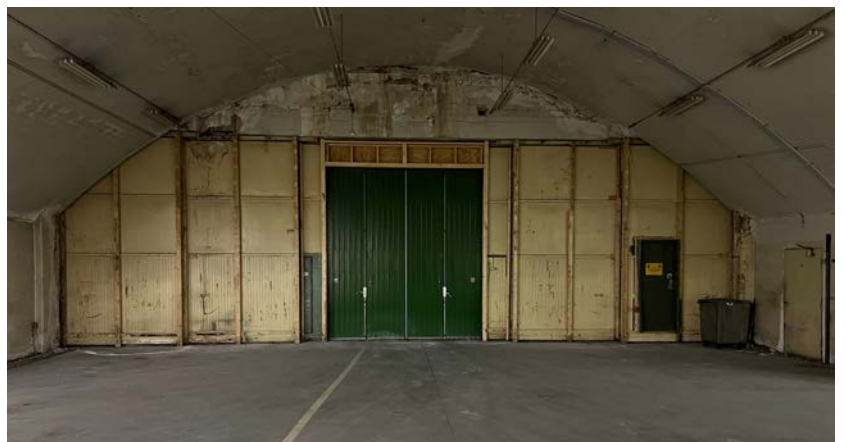
Berghangarerna i Gamla berget är försedda med valvformade betongöppningar vid respektive port. Endast en av öppningarna (in till 2:a div.) har kvar sin originalport i trä, vars dörrblad sköts åt sidorna in i en spalt i berget. Anordningen gjorde att hela porten snabbt kunde öppnas eller stängas med enbart handkraft. Porten är väsentlig för förståelsen av hur hangarerna brukades.

Idag har stora delar av betongen runt öppningarna omfattande skador medan interiören (nedan) är i påfallande gott skick.

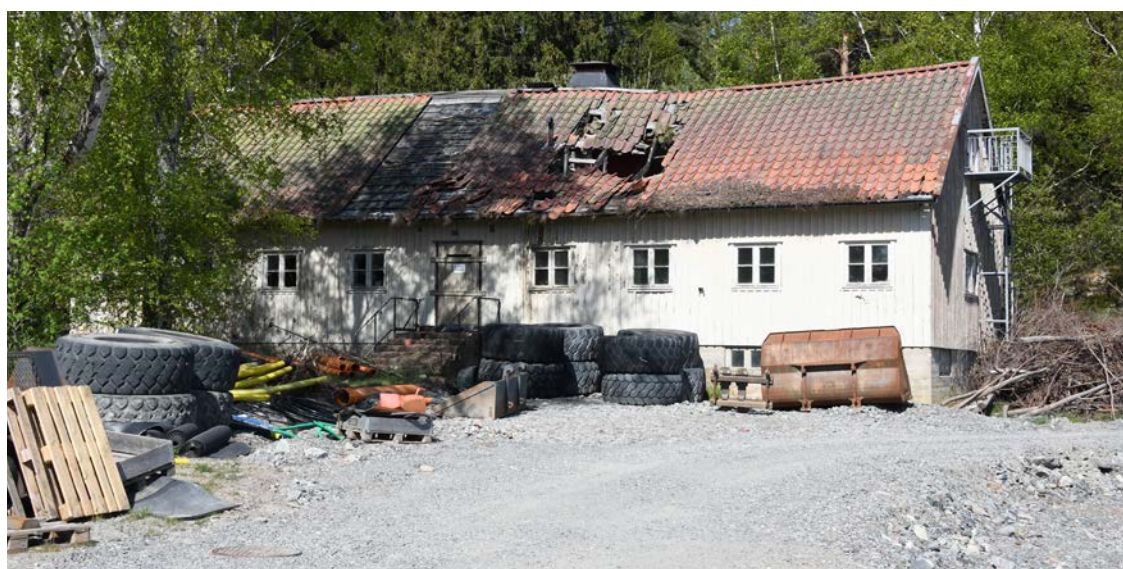
Kaserner för division 2. Överst byggnad 23, ovan byggnad 24. Den tredje kasernbyggnaden är riven. Byggnaderna är gestaltade på ett rationellt, modernistiskt sätt men har också kopplingar till svensk byggnadstradition. Locklistpanel och spröjsade tvålufts-fönster är vanligt förekommande inom hela flottiljorområdet. Skicket är riktigt dåligt med stora hål i taken och omfattande invändiga vattenskador.

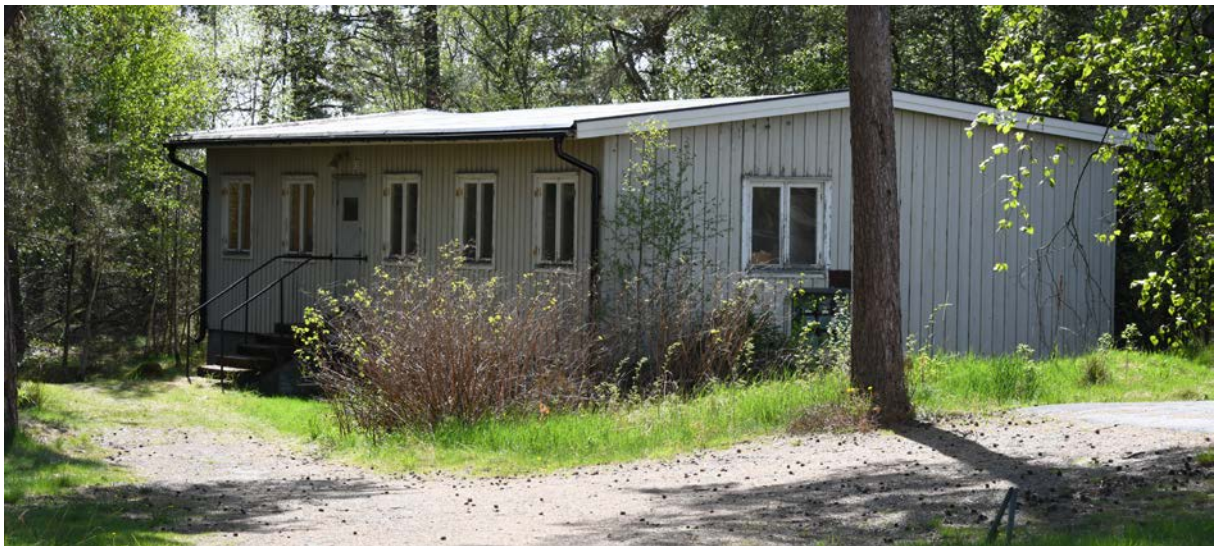
Expeditionsbyggnaden, byggnad 3, ligger vid sidan av kanslihuset. Den låga enplansvolymen är i gott skick förutom fönsterluckorna som saknas sedan länge.

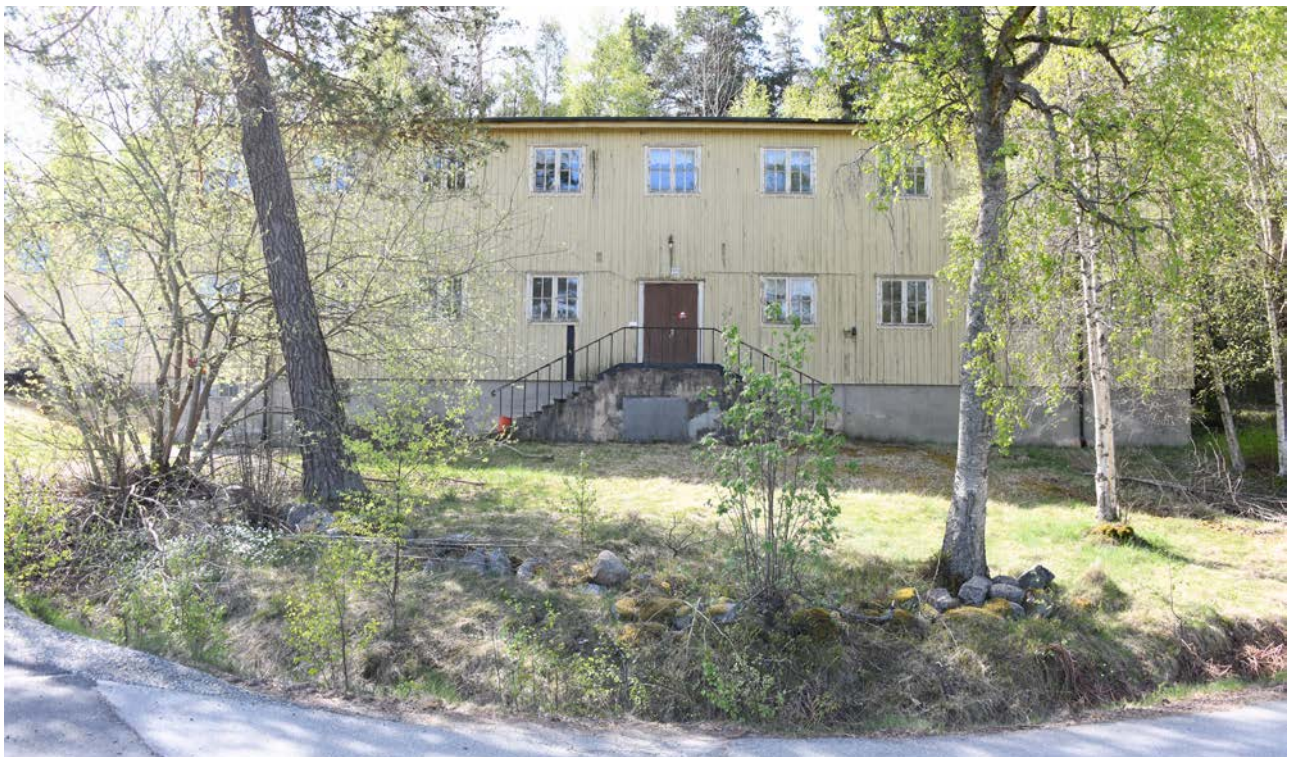
Byggnad 10 är idag gul, men var från början målad i en mörk kulör. Tillsammans med sin granne är de ett av de värdefulaste inslagen i det gamla flottiljområdet. Dessvärre är skicket dåligt med omfattande invändiga vattenskador.
