Geoteknisk och bergtekniskt utlåtande

Datum:2018-03-15

Detaljplan för BMSS vid Gullyckevägen, Skintebo 14:3/14:34, Göteborgs Stad

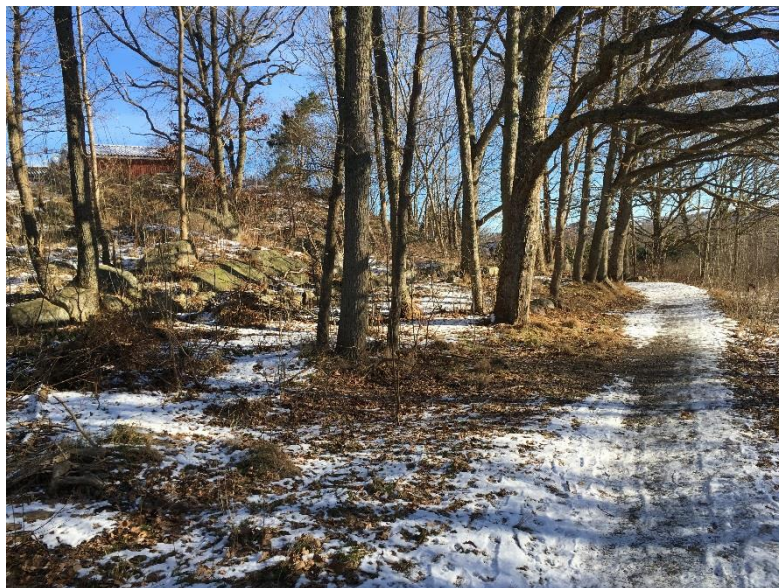
Tomten utgörs av en bergshöjd med omväxlande berg i dagen/fastmark och jordfyllda svackor och försänkningar där det växer flera större träd bland annat ekar, *se foto 1*. Marken sluttar generellt från norr åt söder från nivåer kring ca +33 till +26 vid Gullyckevägen, *se figur 1*. Omgivande bebyggelse utgörs av villor.

Foto 1. Aktuell tomt, fotoriktning från väster åt öster

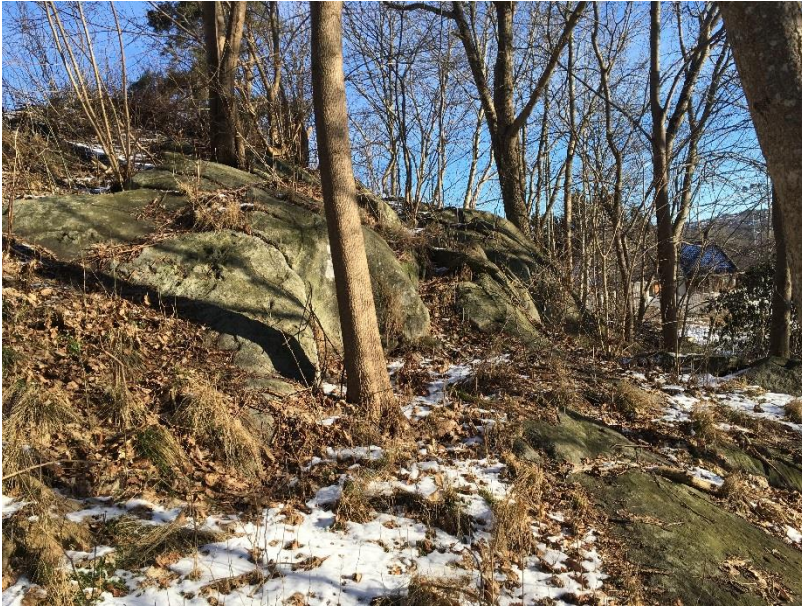
Blottat berg inom tomten utgörs både av flackare plana hällar och i stort sett lodräta branter med maximalt ett par meters höjd, *se foto 1-3*, och däremellan jordfyllda svackor och tunt jordtäckte på berg. Bergets överyta inom tomten sluttar i huvudsak från norr åt söder från nivåer kring +33 till +26.

Bergsbranterna är generellt naturligt rundade med få spricksystem, det finns inga partier där det föreligger risk för blockutfall eller bergras inom eller i nära anslutning som skulle kunna påverka det aktuella planområdet.

Foto 2. I stort sett lodräta bergsbranter samt flacka hällar, fotoriktning från väster åt öster

Både före och efter eventuella blivande sprängningsarbeten skall en erfaren bergtekniker besiktiga berget för kontroll om det kommer att krävas bergförstärkningar. Besiktningarna skall utföras både innanför och områdena närmast utanför planområdet som skulle kunna påverka planområdet vid ett eventuellt blockutfall eller bergras.

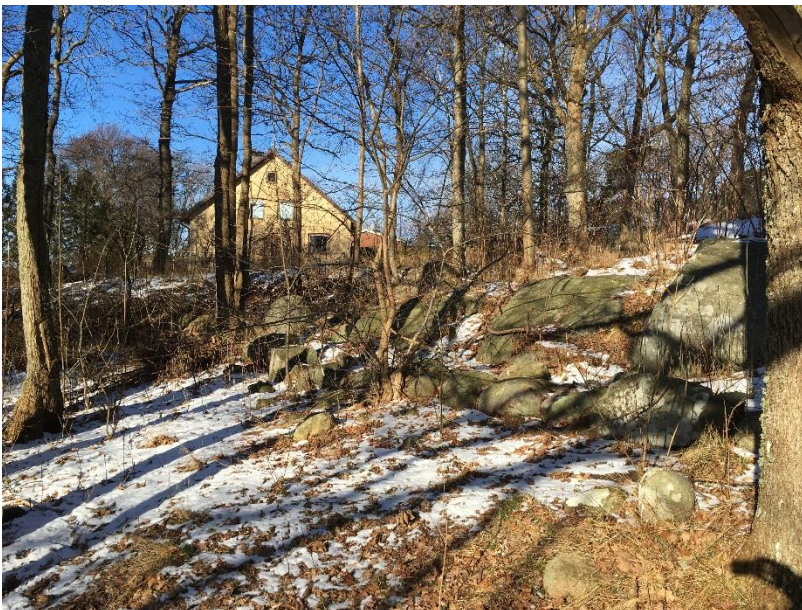
Enstaka block i terrängen förekommer men ligger då på plana ytor inbäddad i jord och kan inte på ett naturligt sätt komma i rörelse. Rundade block har lagts i en rad på plan mark genom området, syfte okänt, *se foto 3*. Vid en eventuell exploatering kommer i stort sett alla ytliga block att behöva tas bort, *se vidare kap 12*.

Foto 3. Hällar och plant liggande block i terrängen

Både innan och efter bergschakt skall berget besiktigas av bergssakkunnen för att avgöra om bergsförstärkningsåtgärder behöver utföras både inom och närmast utanför planområdet.
