Detaljplan för Bostäder vid Styrso Tångenväg – Båtebacken (1488/15)

Geotekniskt utlåtande

2019-05-20

Stadsbyggnadskontoret Göteborg

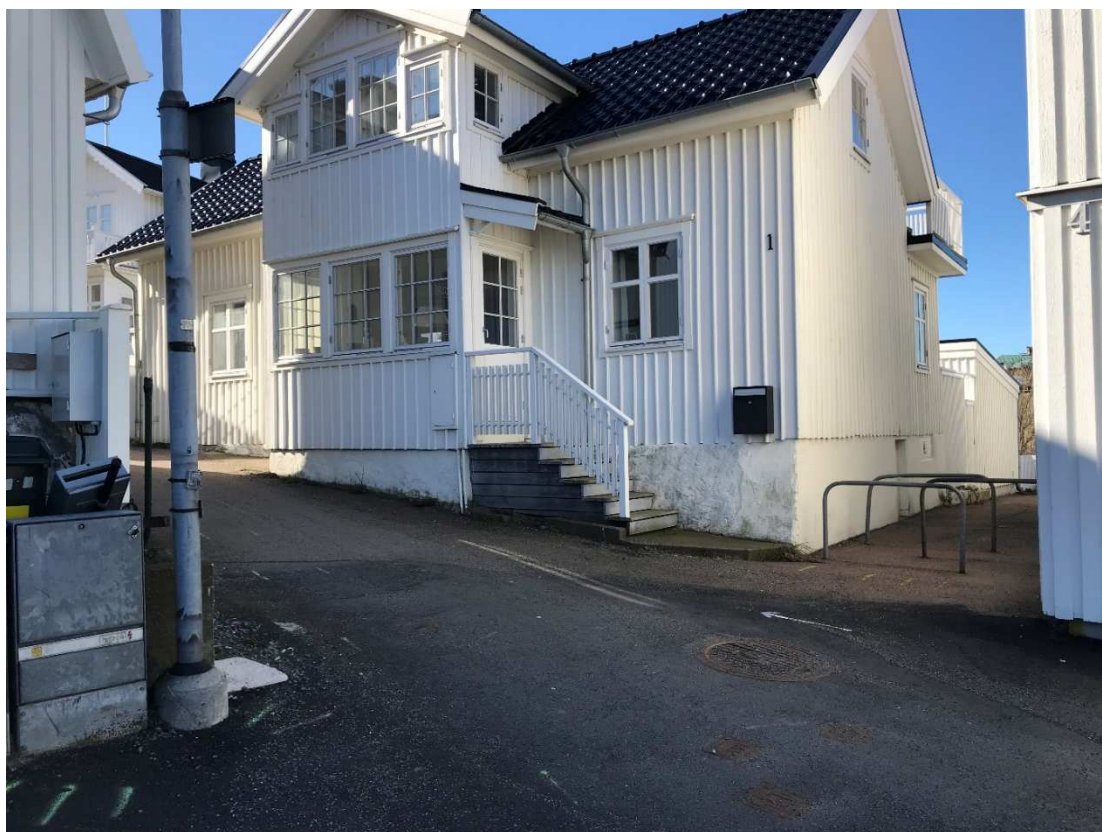
Figur 1. Planområdet med befintlig byggnad sett från nordost, dvs fastigheten Styrso 3:159.

Marknivåerna inom planområdet ligger omkring +3,5 och +2 och markytan är flack med undantag från bergslänt (se Figur 1, Figur 3 och Figur 4). Inga tecken på stabilitetsproblem eller sättningsrelaterade problem observerades under platsbesöket, varken inom eller i anslutning till planområdet. Detta bekräftas också av en översiktlig utredning inom ramen för stadens stabilitetskartering (Sweco 2011). En inmätning har utförts under planarbetet som visar att byggnadens sockelhöjd klarar kommunens prognostiserade risknivå för översvämningar som i nuläget är + 2,5.

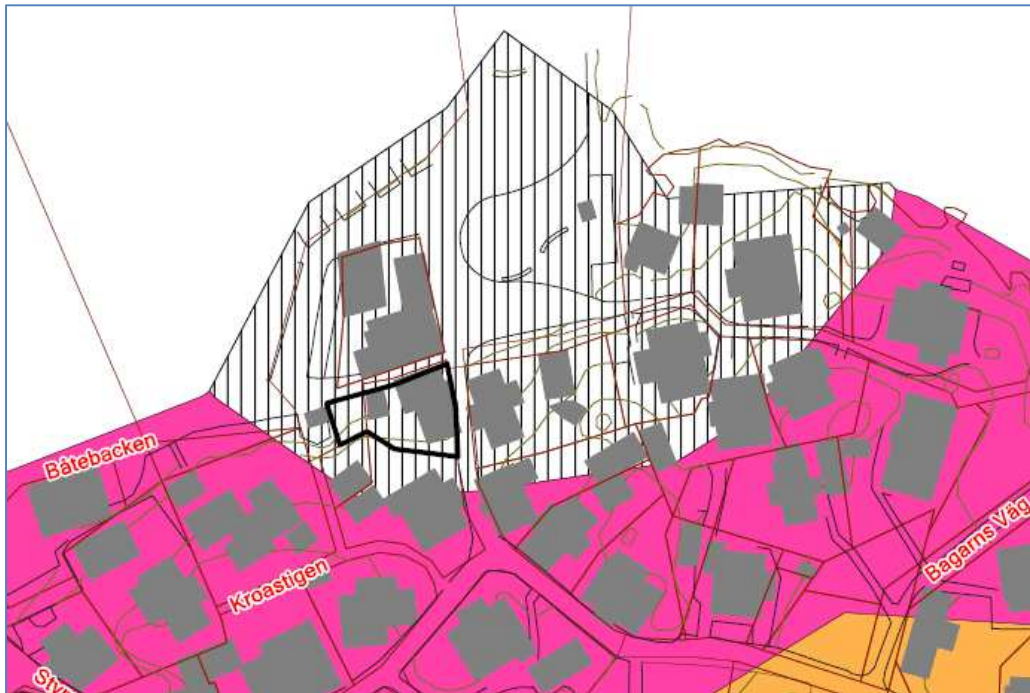
SGU:s jordartskarta visar på fyllning ovan okänd markprofil inom aktuellt planområde.

Figur 2. SGU:s jordartskarta 1:50 000

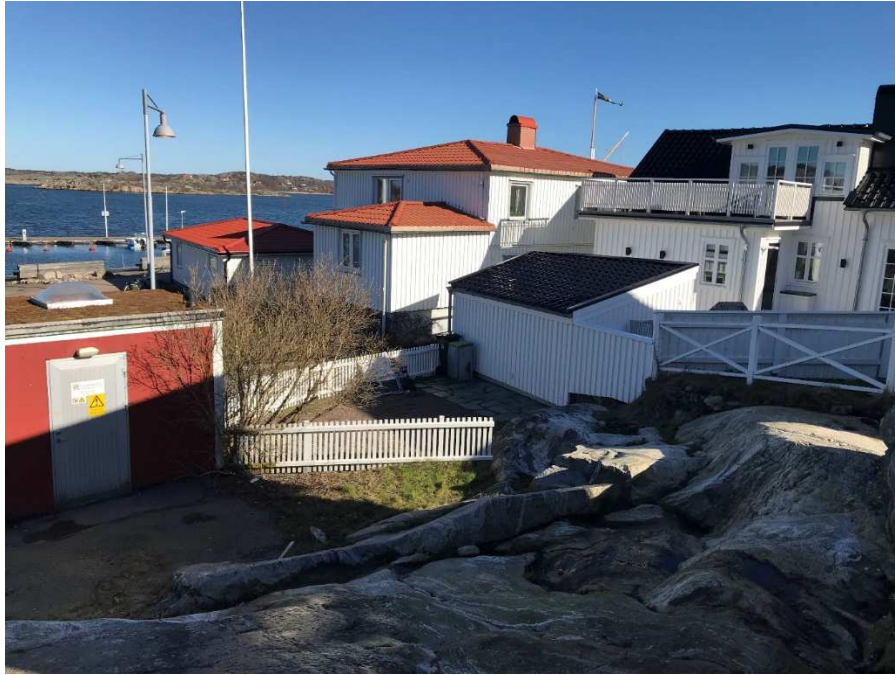
Under platsbesök 2019-03-19 observerades berg i dagen precis intill planområdet i sydväst och söder, men då fastigheten Styrsö 3:159 är täckt av trädäck samt befintlig byggnad var det inte möjligt att se om berget går upp i dagen inom fastigheten. Inom övriga planområdet (del av fastigheten Styrsö 3:381) observerades inget berg i dagen.

Figur 3. Planområdet sett från sydväst.

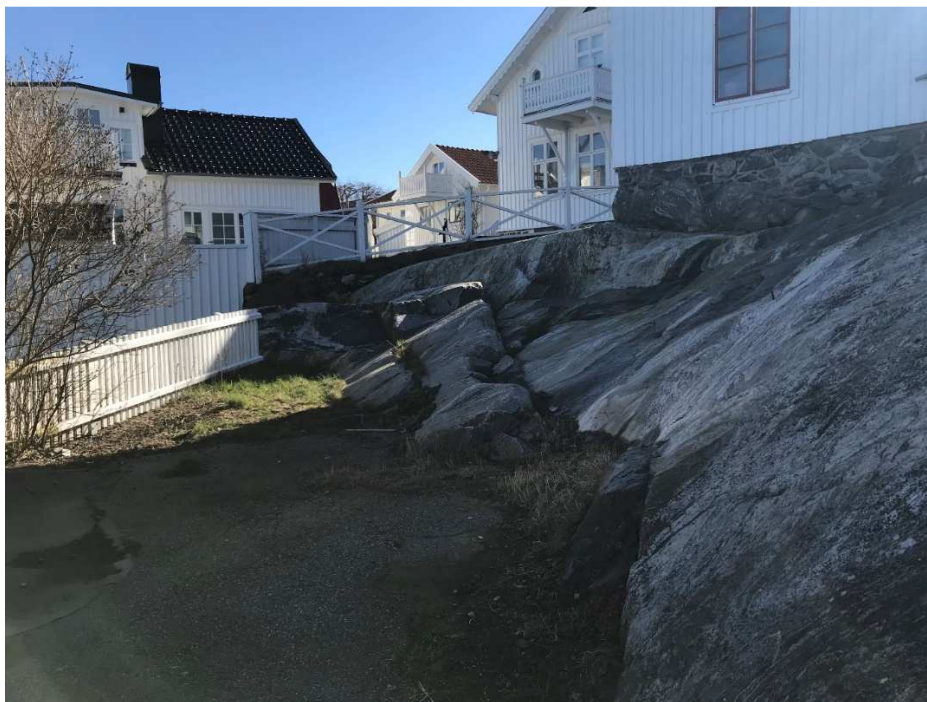
Det bedöms inte föreligga några stabilitetsproblem i bergslänten sydväst i anslutning till planområdet, se Figur 4 nedan.

Figur 4. Bergslänt utanför planområdet i sydväst.
