## Detaljplan för bostäder mm vid Toredammen inom stadsdelen Älvsborg i Göteborg

### Bergtekniskt utlåtande

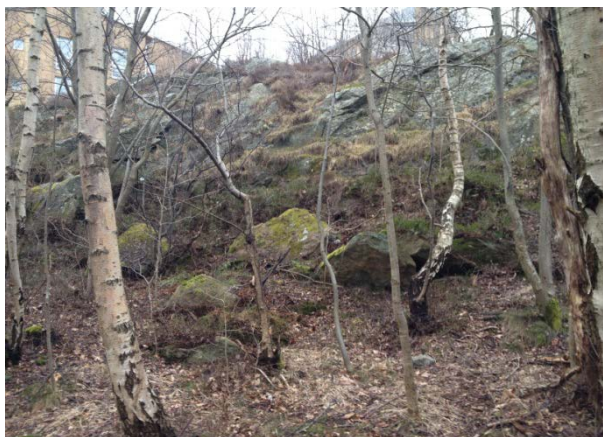
Marklutningens variation är stor, lokalt finns mycket branta partier med varierande höjd från någon meter upp mot 4-5 m, se foto 1 och 2, omväxlat med i stort sett plana delar, se foto 3. Allmänt utgörs blottat berg av rundade relativt sprickfria flackare hällar, se foto 4. Lokalt ligger även block i varierande storlekar inom området, se foto 1 och 4. Blocken ligger som regel är i den stor

Foto 1. Brant högre parti i sydväst intill gångbana

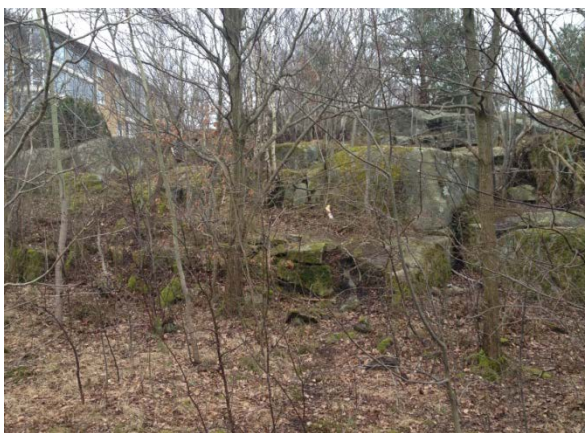
Foto 2. Branta lägre partier i väster

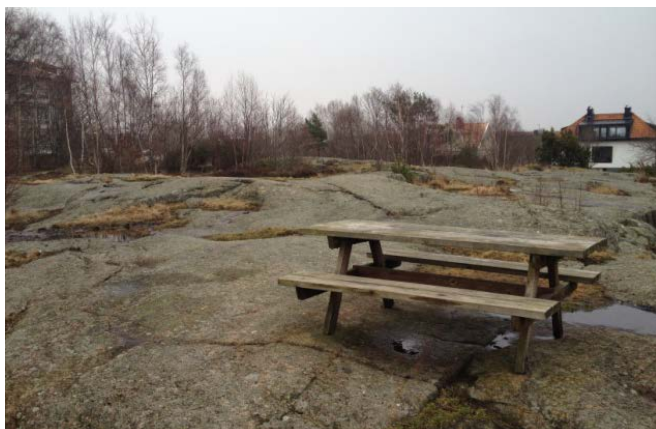
Foto 3. Plana relativt sprickfria hällar

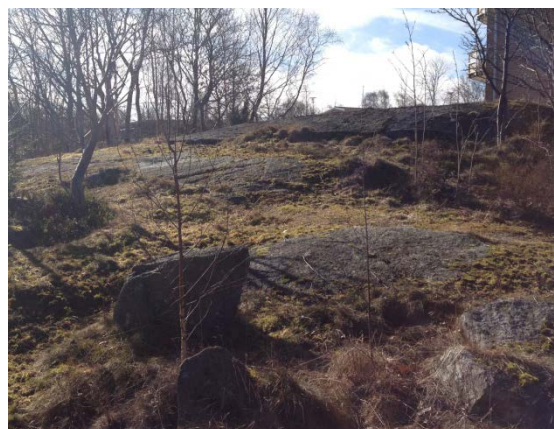
Foto 4. Generellt inom området sprickfria rundade hällar

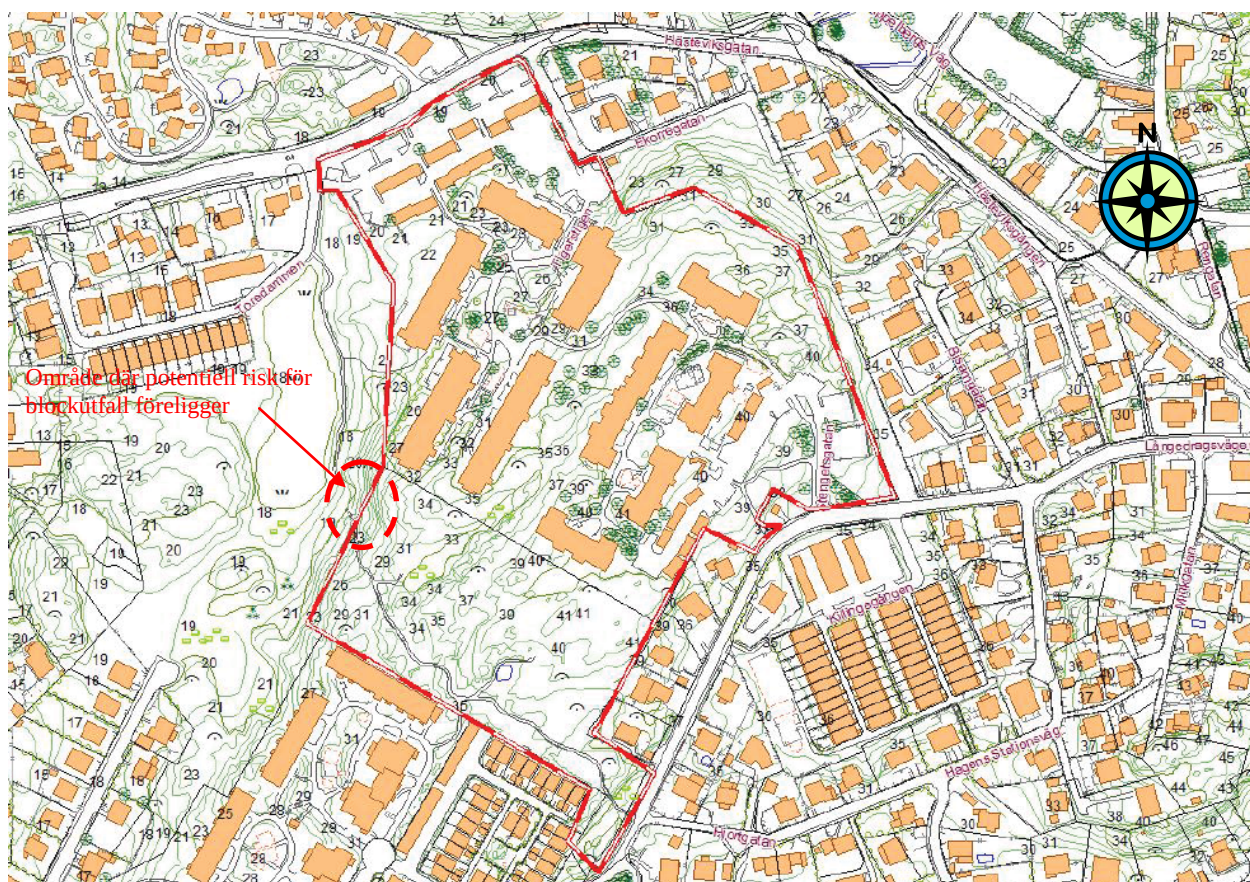
Figur 3. Primärkarta med höjdangivelser

Nivåskillnaden varierar och är generellt som högst inom de centrala delarna med de högsta nivåerna kring + 40, marken sluttar i varierande grad åt alla riktningar till nivåer mellan ca + 18 i väst och nordväst, + 27 i norr och ca + 35 i öster och söder, se *figur 3*.

Inom den branta bergsdelen i sydväst utmed gångbanan och trapporna behövs det inom de närmsta åren göras nya besiktningar, riskbedömningar och eventuellt visst underhållsarbete som skrotning av potentiellt lösa block, *se inringat omr figur 3*. Arbetena förutsätts utföras av ansvarig markförvaltare.
