## Detaljplan för Utbyggnad av kontor och idrottsanläggning vid Töpelsgatn inom stadsdelen Torp i Göteborg

### Geotekniska förhållanden

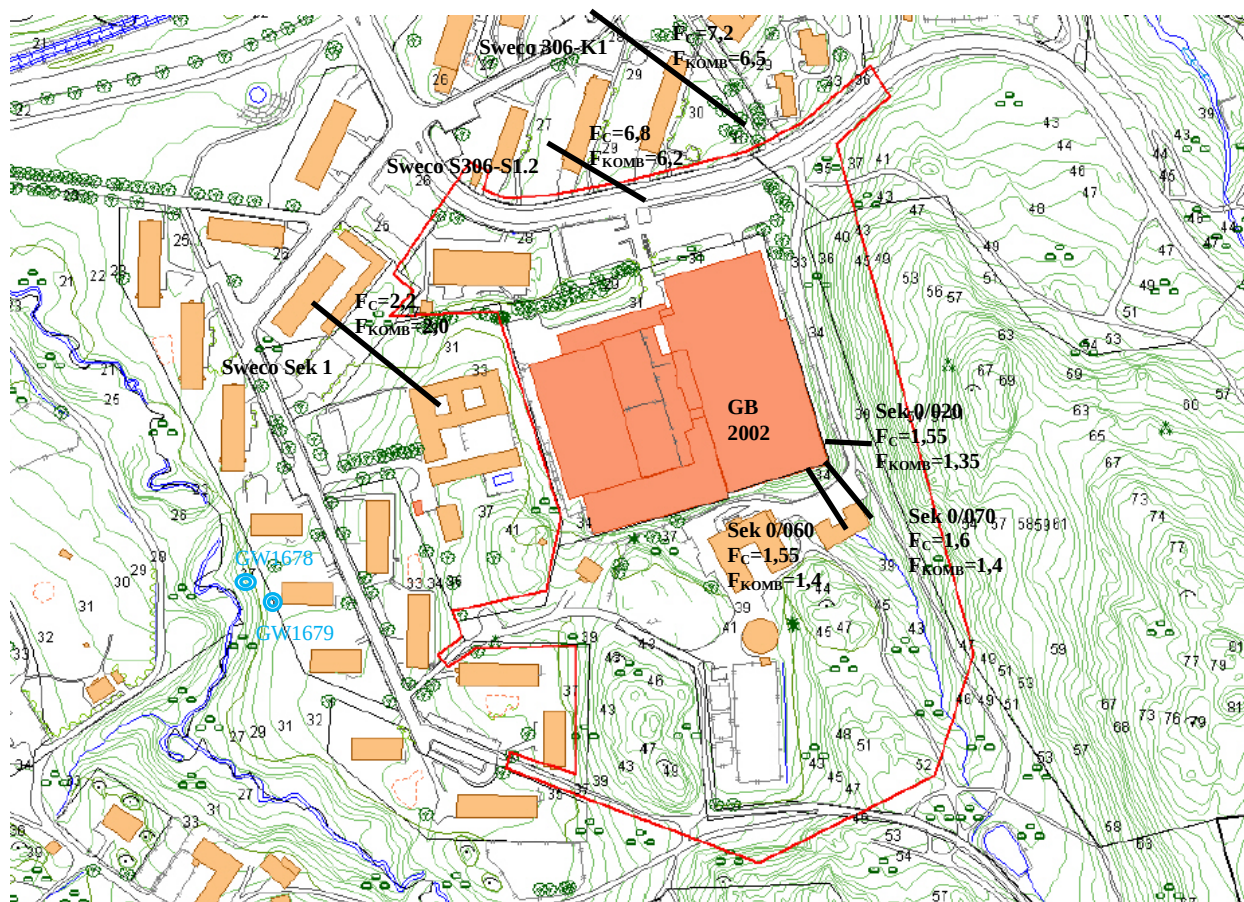
Figur 1. Detaljplaneområdet med stabilitetsberäknade sektioner och grundvattenrör

Sweco och Gatubolaget har utrett stabilitetsförhållandena, både inom och strax utanför planerat detaljplaneområde, lägen och resultat för beräkningssektionerna se figur 1 samt tabell 2.

Resultatet för stabilitetsberäkningarna visar att området kan klassas som tillfredställande stabilt även efter en exploatering då blivande tillskottslaster på marken kommer att bli begränsade.

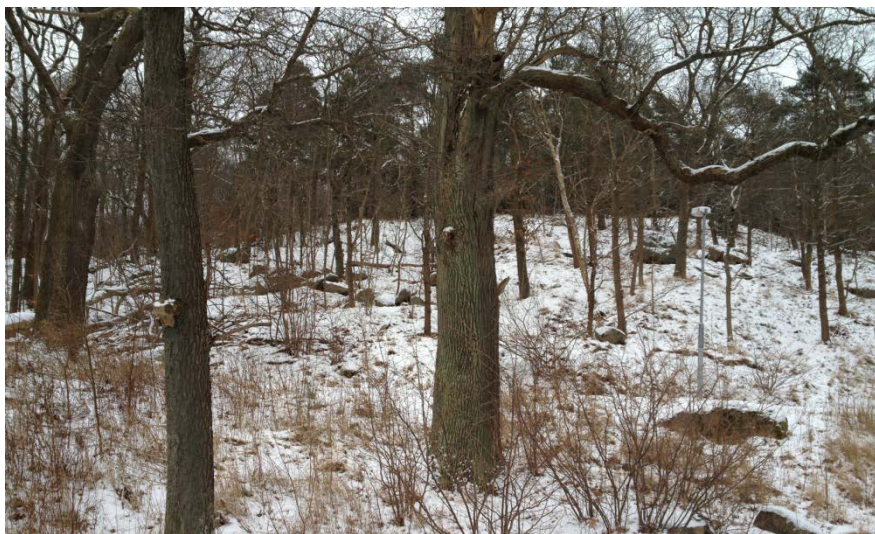
Berg förekommer framförallt inom de östra och södra delarna av området, vissa sprängningsarbeten har utförts inför byggnationen av tennishallens sydvästra gavel. I den mot detaljplaneområdet gränsande bergsslänten i öster ligger ett antal block i varierande storlek, se *foto 1*. I dagsläget bedöms befintliga bergsslänter och block vara stabila.

Foto1. Bergshällar och block strax öster om parkeringsytan i norr

Innan eventuella vibrationsalstrande arbeten och bergsschakt (sprängningsarbeten) i närheten av bergsslänten i öster måste en bergsakkunnig anlitas för att bedöma eventuella behov av blockrensning och bergsförstärkningsåtgärder.

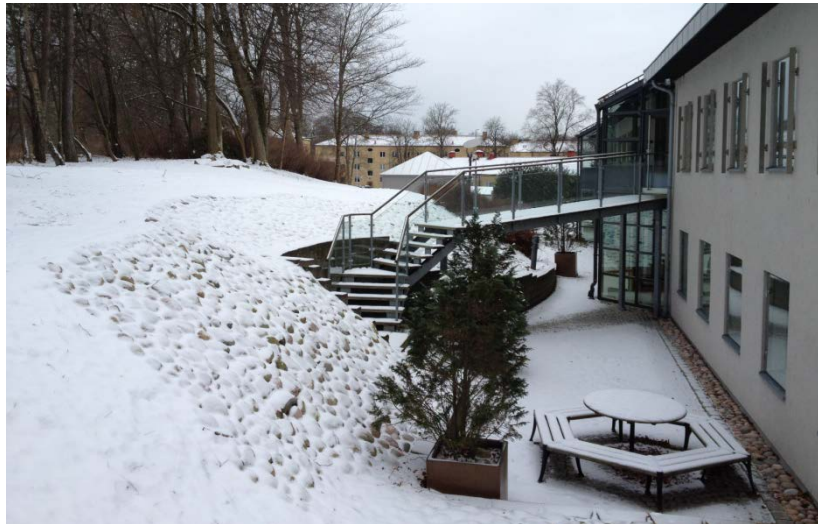
Planerad exploatering av området framgår i *figur 3*. Inom områdets nordöstra del i läget för nuvarande parkeringsytor planeras ett parkeringshus i två plan varav bottenplanet skall ligga under nuvarande marknivå. Eventuellt kommer det att krävas vissa sprängningsarbeten med tanke på närheten till berg i öster. För befintligt kontorshus i nordväst planeras två separata tillbyggnader på husets baksida, tillbyggnaderna kommer delvis att beröra den branta bakomvarande slänten, se *foto 2*.

Foto 2. Baksidan av befintligt kontorshus där det planeras tillbyggnader in i slänten.

Grundläggningen för tillbyggnaderna för kontorshuset kan om de geotekniska förhållandena är likvärdiga utföras på samma sätt som befintlig byggnad.
