# SÖRRED 7:24, 8:11 OCH 15:3, GÖTEBORG

PM GEOTEKNIK FÖR ÄNDRINGSPLAN

A234563-G-PME-101

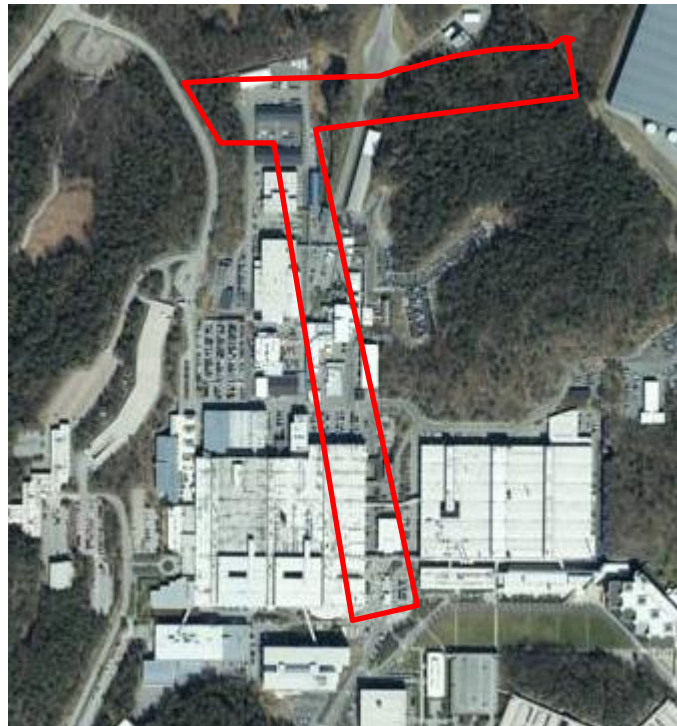
Det aktuella detaljplaneområdet består idag av industrilokaler som nyttjas av VCC samt asfalterade parkeringsytor, se Figur 3. Inom området förekommer mindre gräsytor. Större delen av området är relativt flackt där markytans nivåer varierar mellan ca +36 och +42.

Figur 3 Översikt över Plankarta 1 ungefärligt inritad (Källa: Eniro 2022)

Tidigare utförda undersökningar i området bekräftar denna bild. I norr återfinns ett tunt jordtäckte som underlagras av blockig morän. Jorddjupet ligger på ca 1 m. I söder återfinns fyllning med ett jorddjup på mellan 3 och 8 m.

Befintlig fyllning består av ett varierande material och det kan inte säkerställas att fyllningen är packad enligt gällande krav för husbyggnation. Det rekommenderas därför att framtida byggnader grundläggs med stålrörspålar/stålkärnepålar, där det erfordras, för att undvika sättningar.

Alternativt kan den okontrollerad fyllningen schaktas bort och ersättas med material som packas enligt gällande krav.

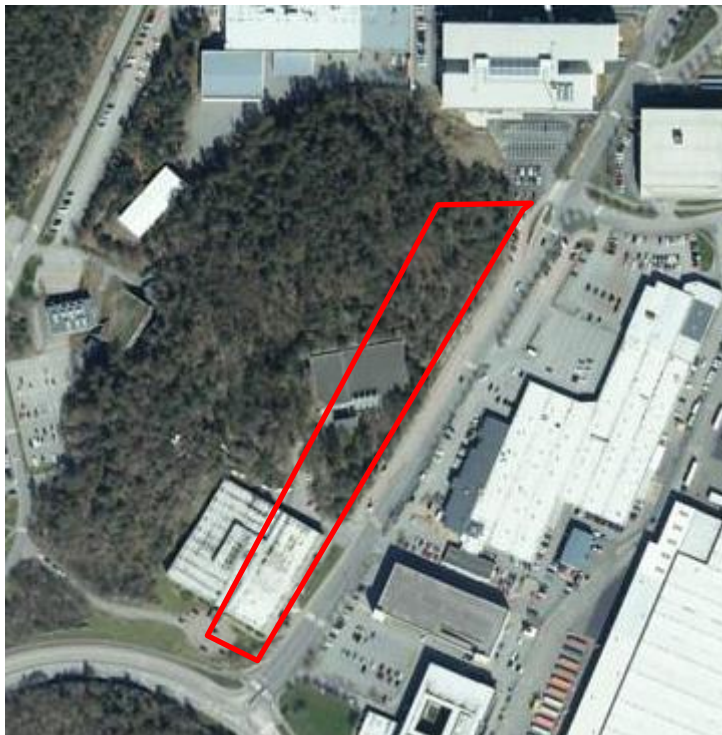
Det aktuella detaljplaneområdet består idag av industrilokaler, kontorslokaler, asfalterade parkeringsytor samt ett skogsområde med ställvis berg i dagen, se Figur 4. I Figur 5 till Figur 8 nedan redovisas området översiktligt.

*Figur 4 Översikt över Plankarta 2 ungefärligt inritad (Källa: Eniro 2022)*

Tidigare utförda undersökningar och den okulära kontrollen av området bekräftar ett tunt jordlager ovanpå berg. Jorddjupet varierar mellan 0 och 1 m.

I större delen av området finns ytligt berg samt berg i dagen. I dessa områden rekommenderas att grundläggning sker på plansprängt berg alternativt packad fyllning på berg.

Lokalt inom områdets norra och södra del finns befintlig fyllning som består av ett varierande material. Det kan inte säkerställas att fyllningen är packad enligt gällande krav för husbyggnation. Det rekommenderas därför att framtida byggnader grundläggs med stålrörspålar/stålkärnepålar, där det erfordras, för att undvika sättningar. Alternativt kan den okontrollerad fyllningen schaktas bort och ersättas med material som packas enligt gällande krav.

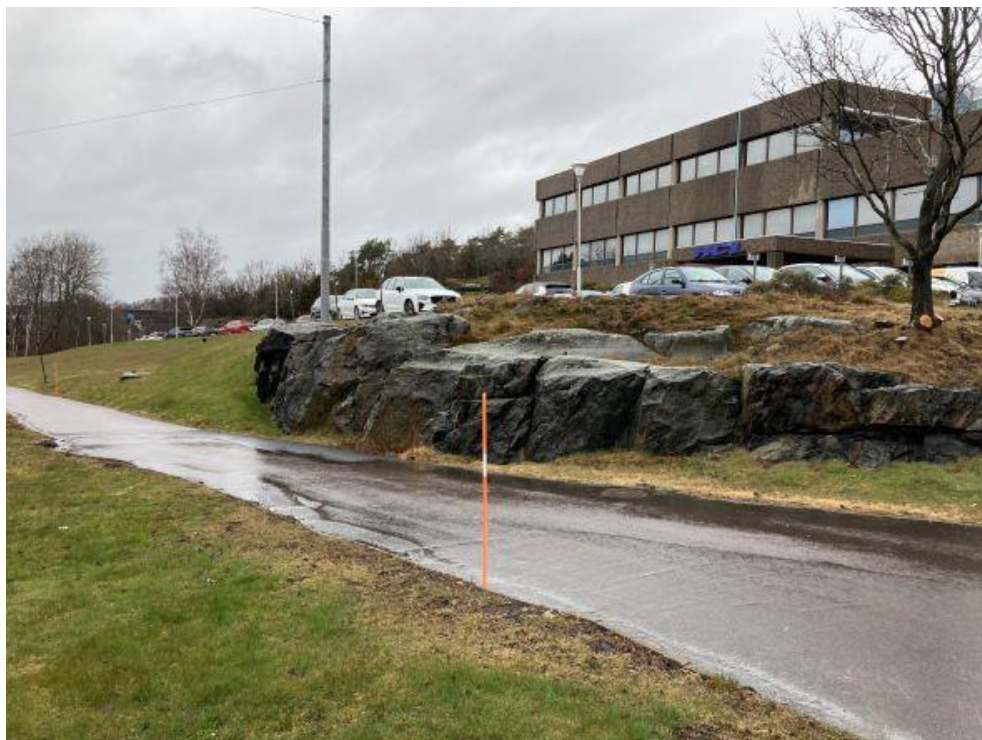
Figur 5 Översikt över Plankarta 2 i nordlig riktning (COWI 2022-04-07)

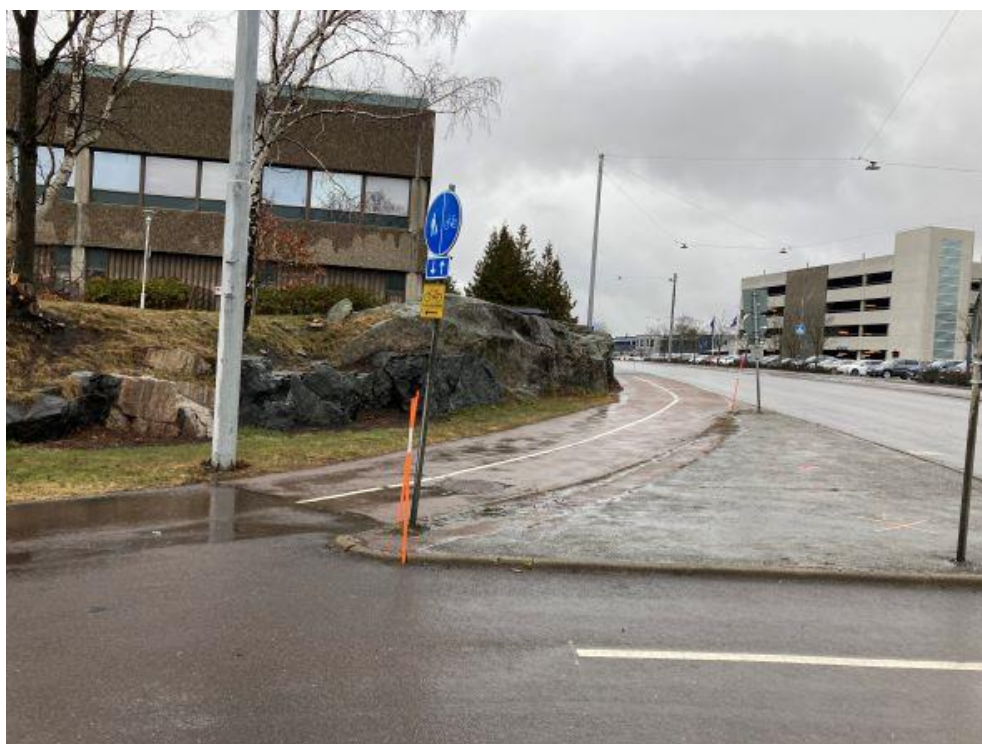
Figur 6 Översikt över Plankarta 2 i nordlig riktning (COWI 2022-04-07)

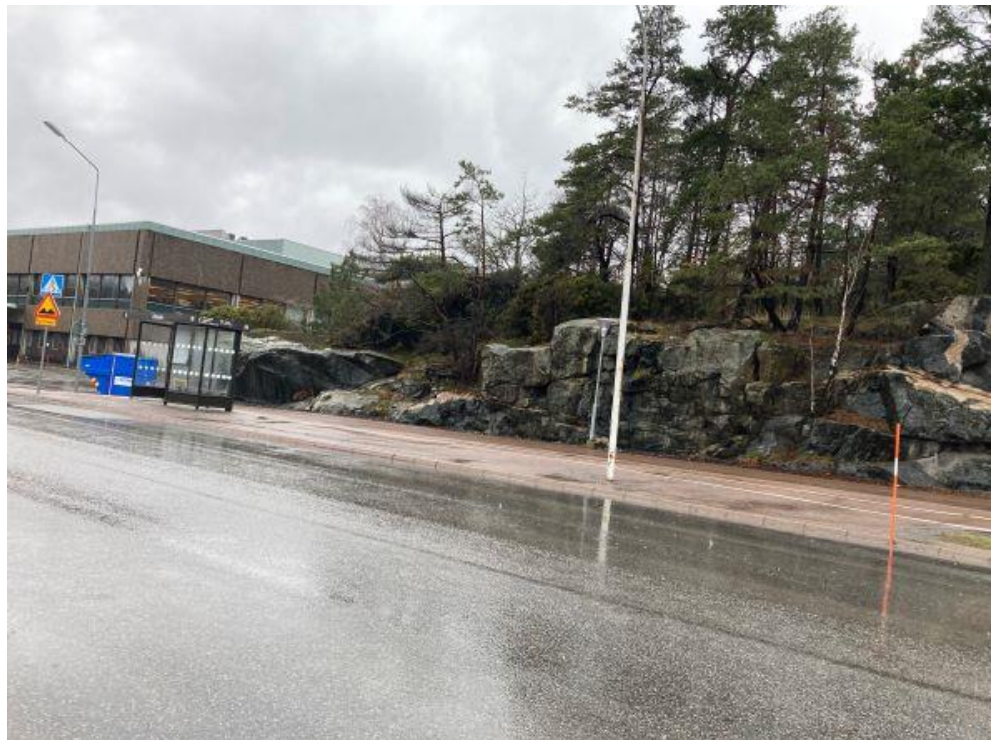
*Figur 7 Översikt över Plankarta 2 i sydvästlig riktning (COWI 2022-04-07)*

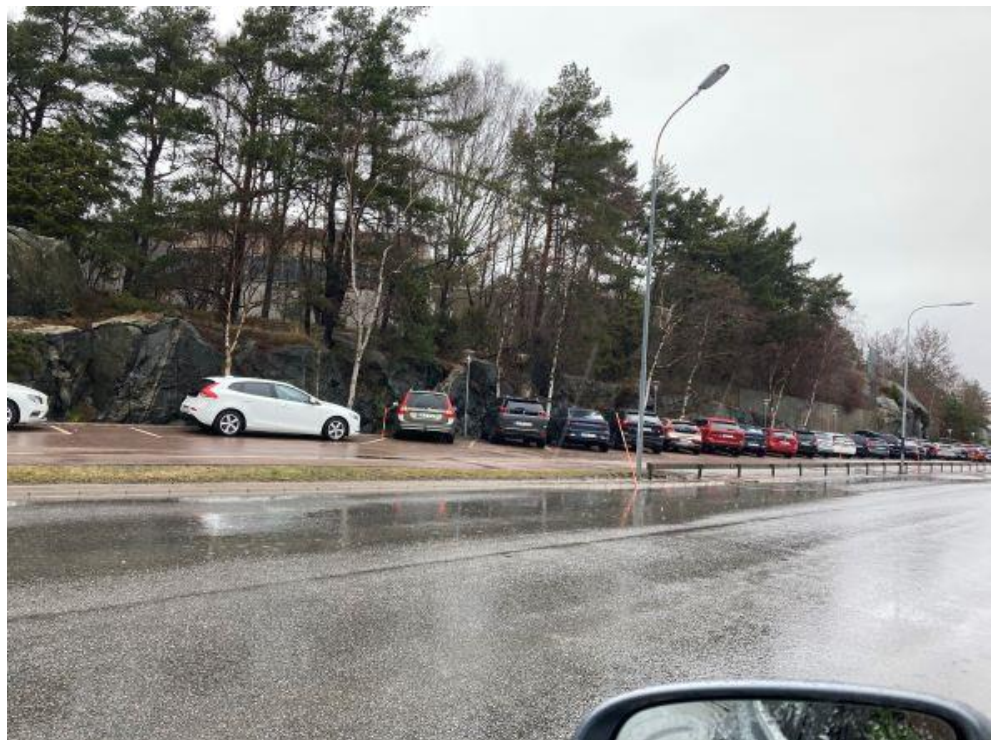
*Figur 8 Översikt över Plankarta 2 i nordvästlig riktning (COWI 2022-04-07)*

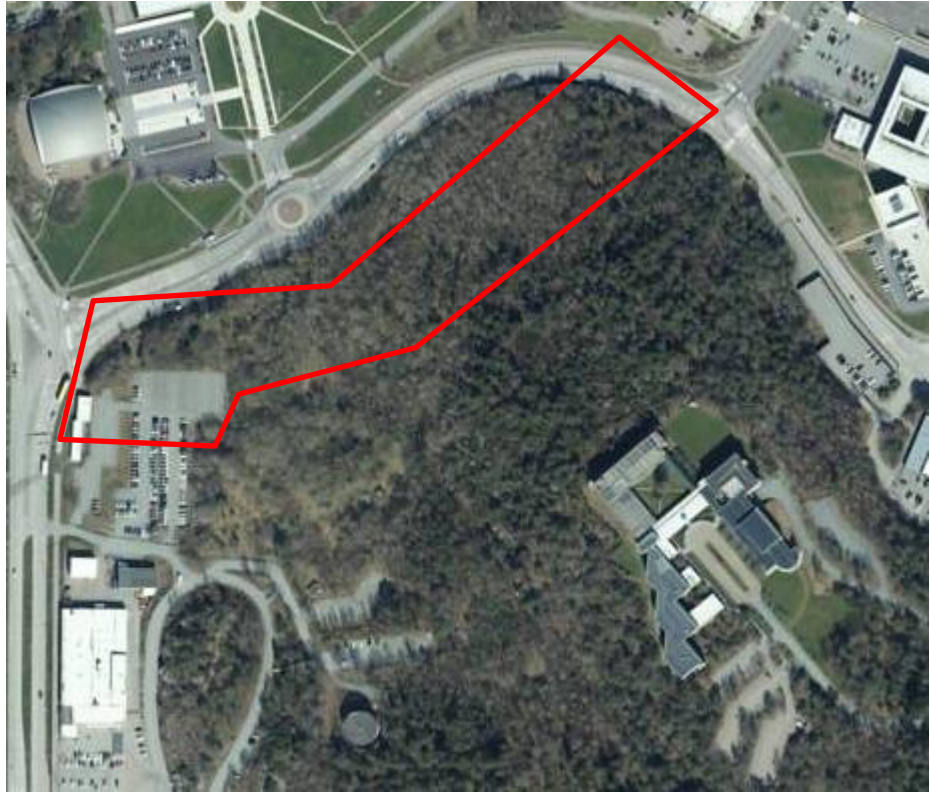
Det aktuella detaljplaneområdet är idag till största del oexploaterat och består till av skogsmark med berg i dagen. I områdets sydvästra del finns en byggnad, se Figur 9. Berg i dagen förekommer frekvent inom området. I Figur 10 till Figur 14 nedan redovisas området översiktligt.

Figur 9 Översikt över Plankarta 3 ungefärligt inritad (Källa: Eniro 2022)

Tidigare utförda undersökningar och den okulära kontrollen av området bekräftar ett tunt jordlager ovanpå berg i den östra och centrala delen, medan det i väster finns fyllning som underlagras av lera. Jorddjupet i den östra och centrala delen är tunt med ytligt berg väl synligt. I västra uppgår är jorddjupet till ca 7 – 9 m.

I områdets västra och centrala delar finns ytligt berg samt berg i dagen. I dessa områden rekommenderas att grundläggning sker på plansprängt berg alternativt packad fyllning på berg.

I områdets östra del finns befintlig fyllning som består av ett varierande material och det kan inte säkerställas att fyllningen är packad enligt gällande krav för husbyggnation. Det rekommenderas därför att framtida byggnader grundläggs med stålrörspålar/stålkärnepålar, där det erfordras, för att undvika sättningar.

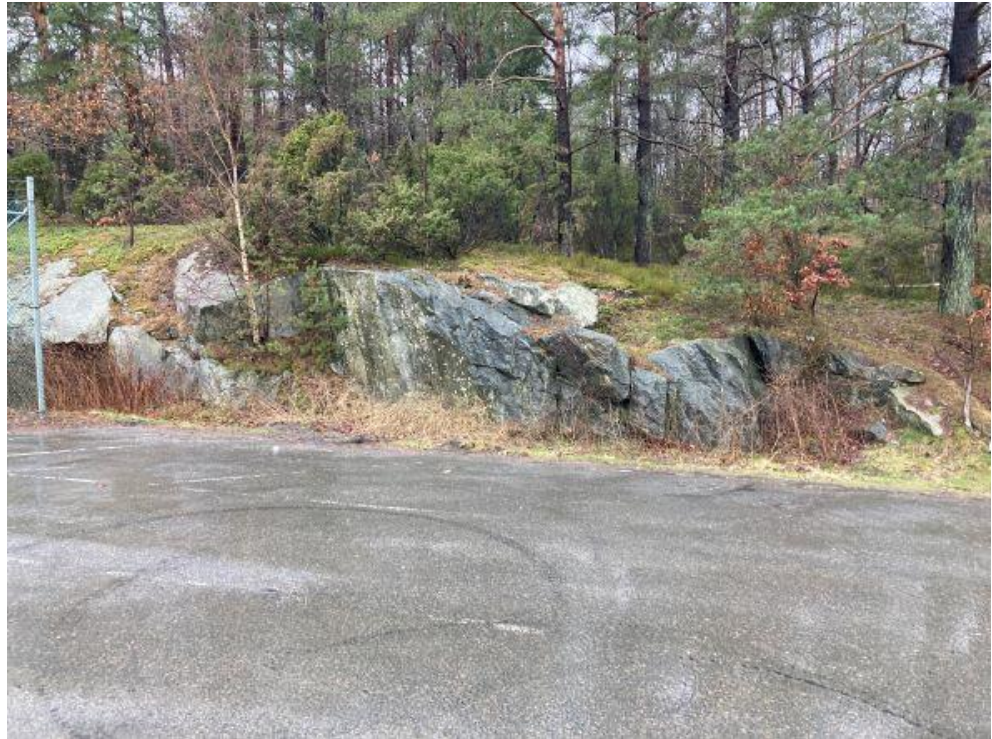
*Figur 10 Översikt över Plankarta 3 i sydlig riktning (COWI 2022-04-07)*

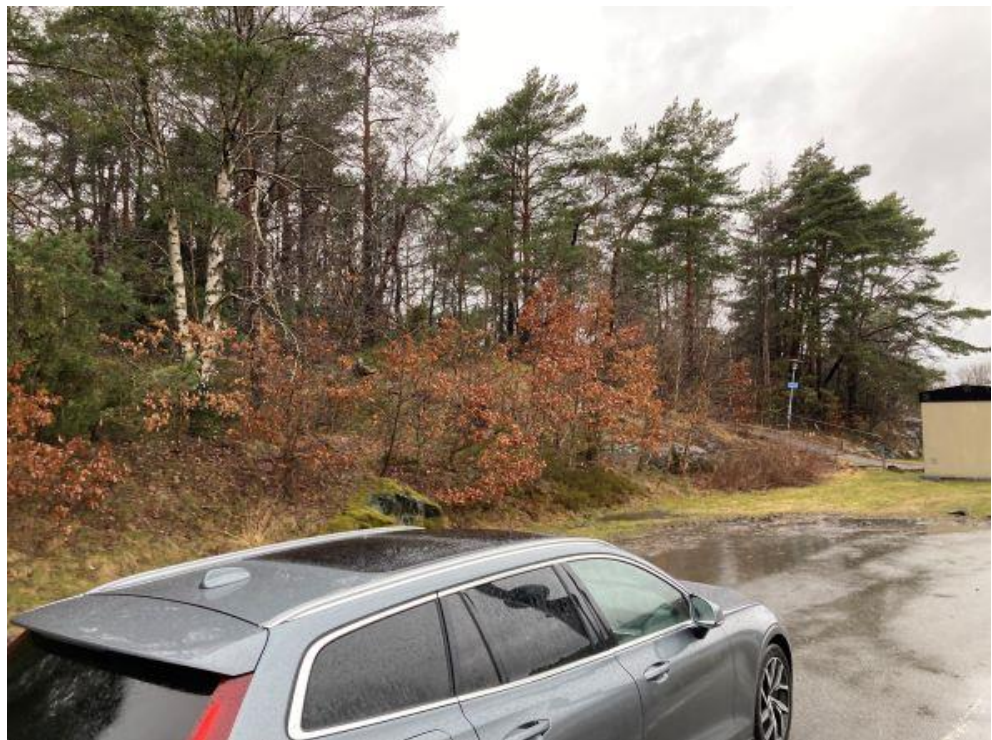
*Figur 11 Översikt över Plankarta 3 i sydlig riktning (COWI 2022-04-07)*

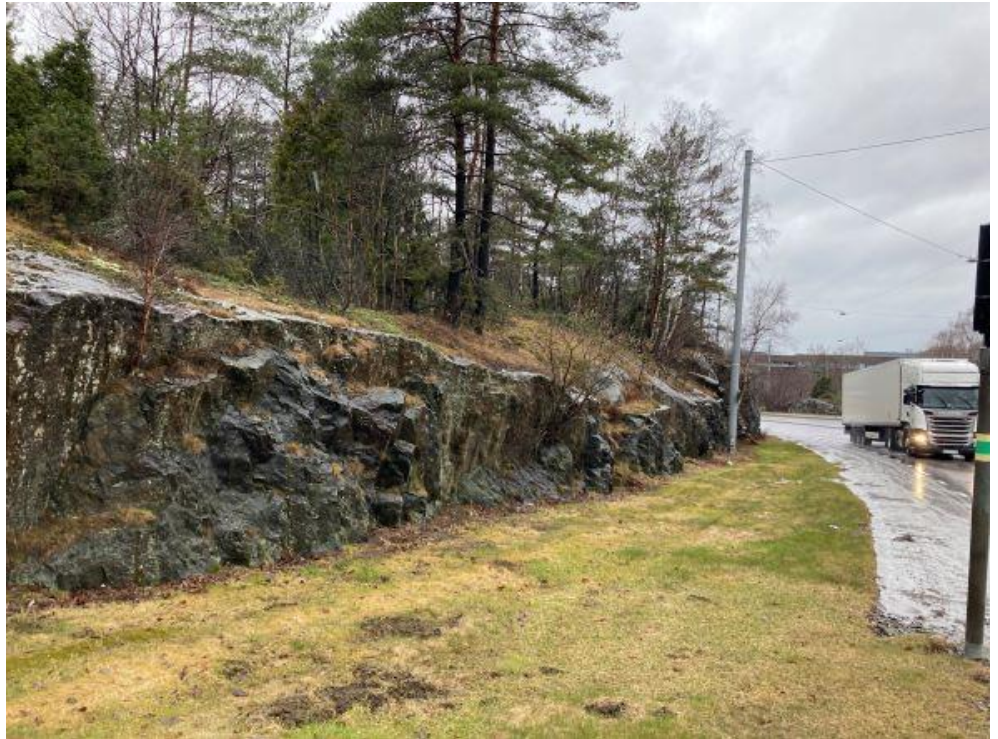
*Figur 12 Översikt över Plankarta 3 i västlig riktning (COWI 2022-04-07)*

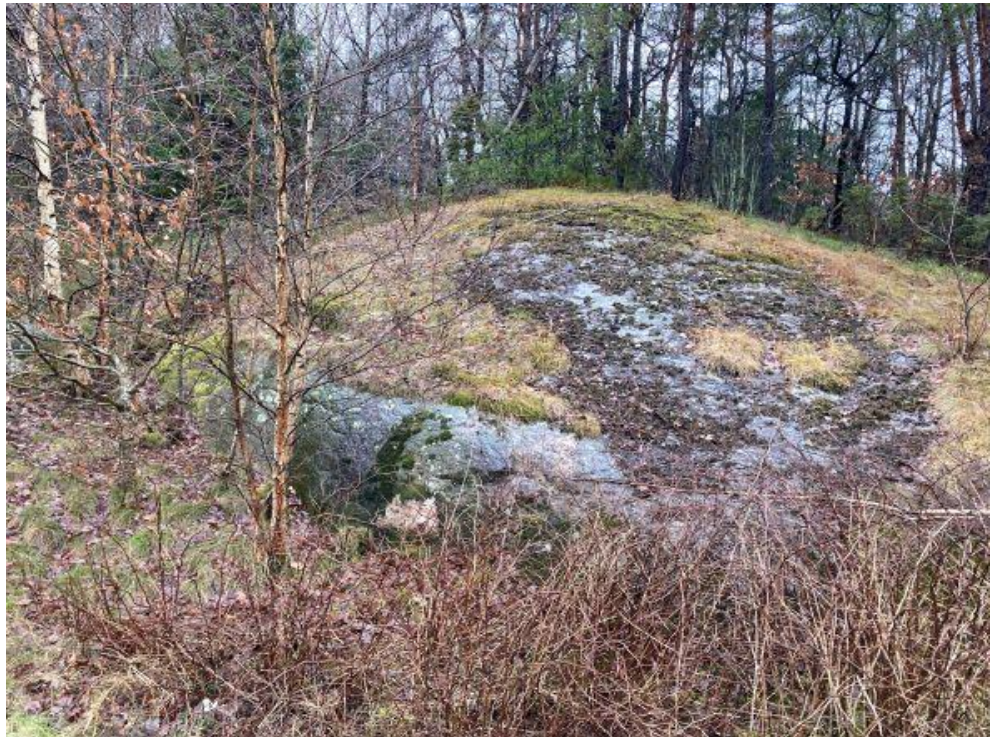
*Figur 13 Översikt över Plankarta 3. Berg i dagen väl synligt (COWI 2022-04-07)*

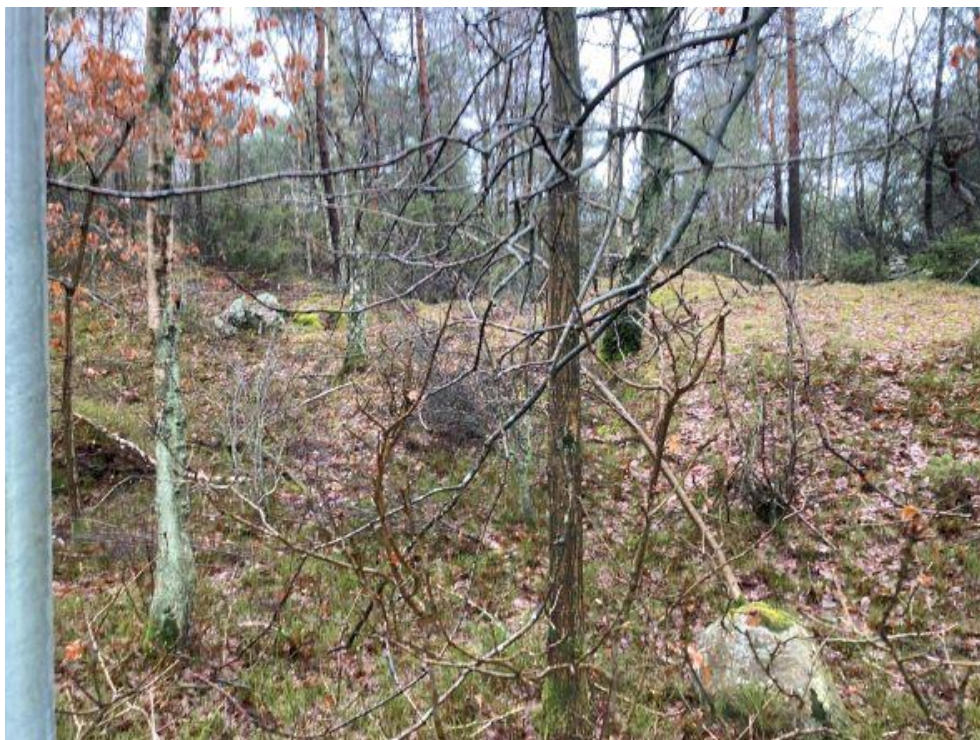
Figur 14 Översikt över Plankarta 3 (COWI 2022-04-07)
