DETALJPLAN FÖR VERKSAMHETER VID NORRA STENEBYVÄGEN INOM STADSDELEN TUVE GÖTEBORG

PM BERGTEKNIK

A242162-B-PME-001

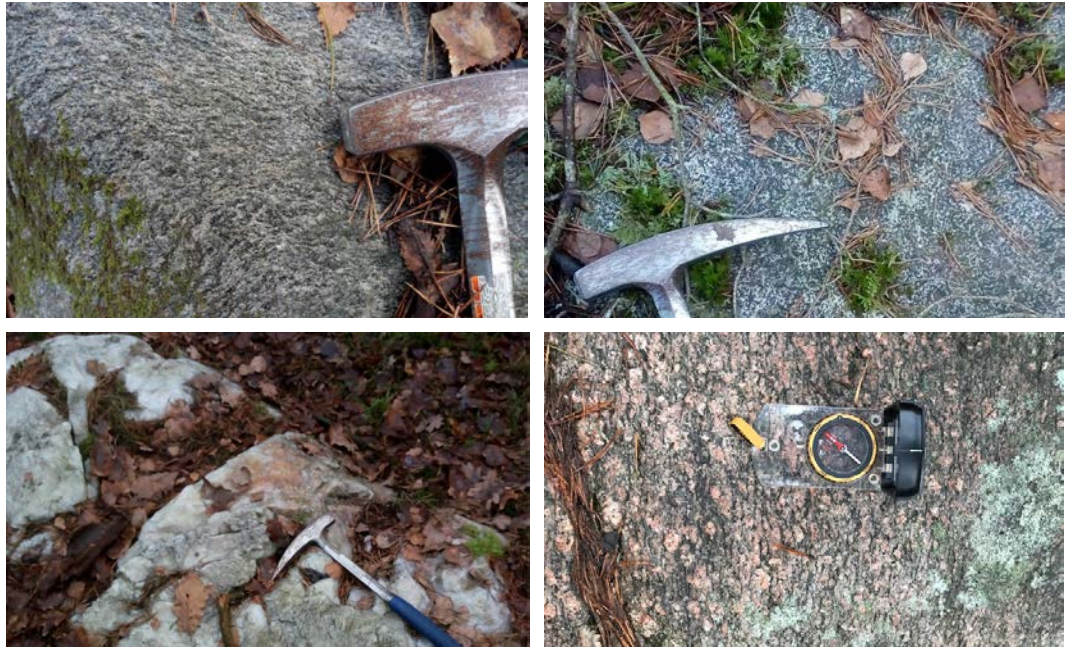
Berggrunden är övervägande obetydligt vittrad och medel till storblockig. Lokalt förekommer trasigare partier. Blocken varierar i form från prismatiska till skiviga.

Beroende på lokal glimmerhalt och förekomst av gångbergarter, bedöms berget tillhöra Bergtyp 1-2 enl. TK Geo 13.

Figur 8. Påträffade bergarter i området.

Ö.v. – Grå glimmerrik gnejs.

Ö.h. – Basit

N.v. – Kvartsgång

N.h. – Röd porfyrisk gnejsgranit.

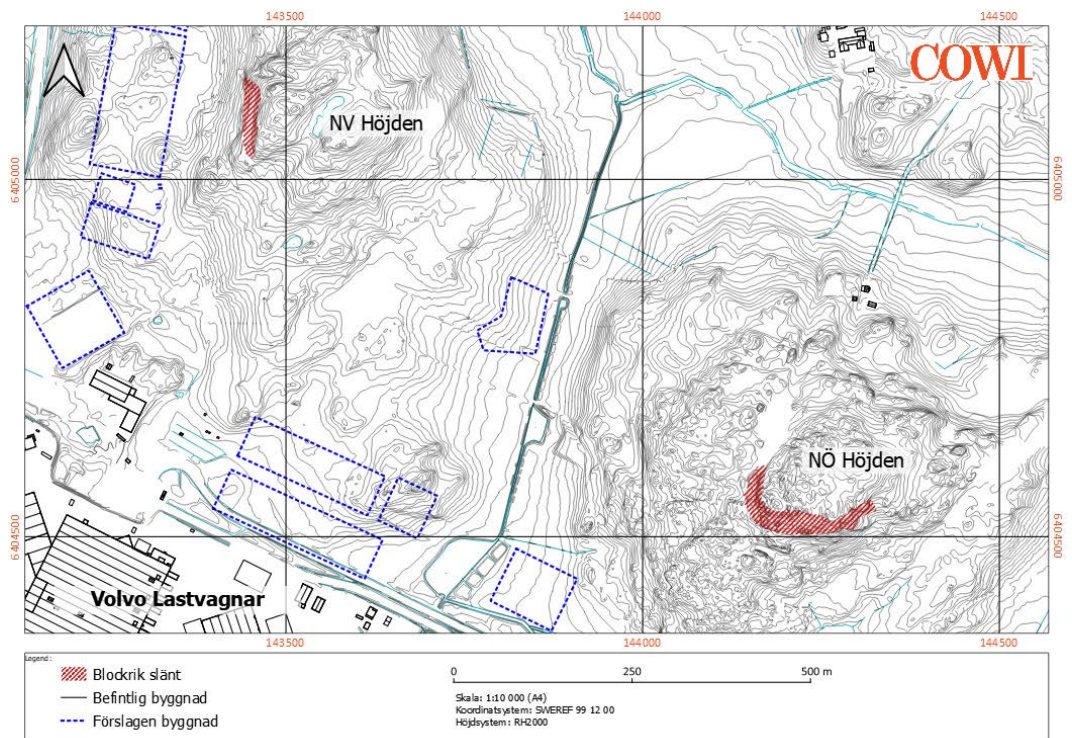
Figur 9. Blockrika slänter markerade med rött.

Stabilitetshöjande åtgärder bedöms inte vara nödvändiga under befintliga förhållanden. Lösa block som potentiellt kan röra sig har observerats på ett par platser (nordvästra höjdens västra krön, nordöstra höjdens sydkrön), men fallhöjden skulle vara under metern vid ett eventuellt blocknedfall, och block skulle fångas upp av naturmark nedanför. Risk för ras ut på befintliga naturstiggar där människor rör sig bedöms inte föreligga.

De slänter med lösa block som finns hamnar inom vad som kommer bli industrimark. Industrimarken är kvartersmark, d.v.s. ej allmän plats, och kommer att stänglas in, vilket helt utestänger människor och djur.

Om anläggningar uppförs inom, eller i direkt anslutning till blockrika slänter (rödmarkerade ytor i Figur 9), så bör dessa bli föremål för bortrensning av lösa block.

Åtgärd i form av bortrensning av lösa block är nödvändig om exploatering i form av uppförande av anläggningar så som byggnader och banor sker inom eller i direkt anslutning till identifierade blockrika slänter.

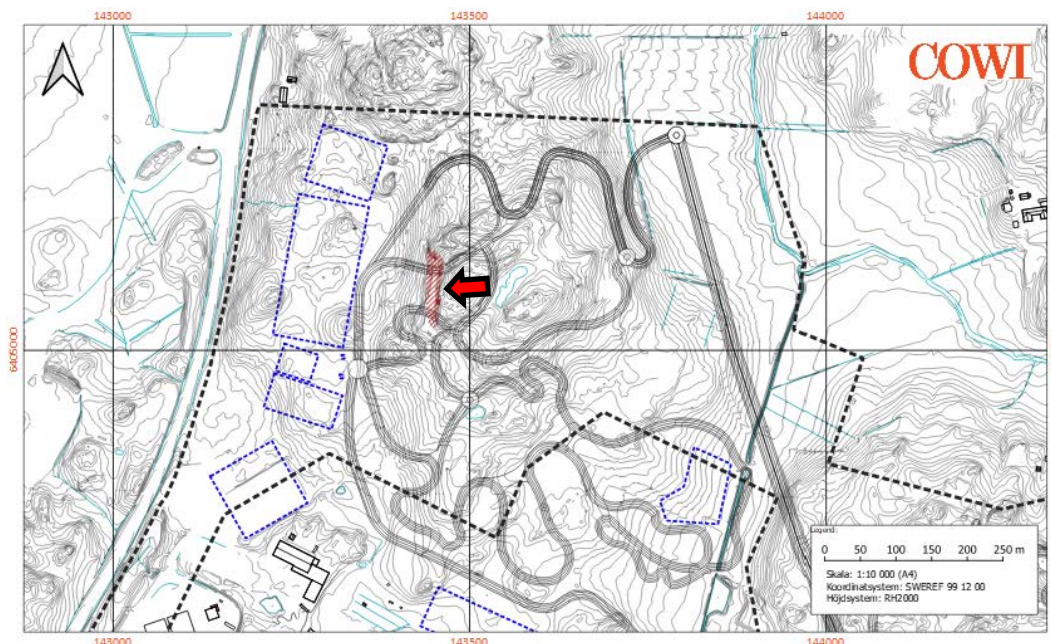
Bergslänterna är till stor del fria från lösa block. Undantaget är nära krönet till höjdens västslänt, se röd pil i Figur 6.

Figur 6. Nordvästra området. Röd pil visar blockrik bergsslänt.

Slänten är inom vad som kommer bli inhägnad kvartersmark. Slänten bör rensas på lösa block om exploatering sker inom eller i direkt anslutning slänten, se rödmarkerat område i Figur 6.

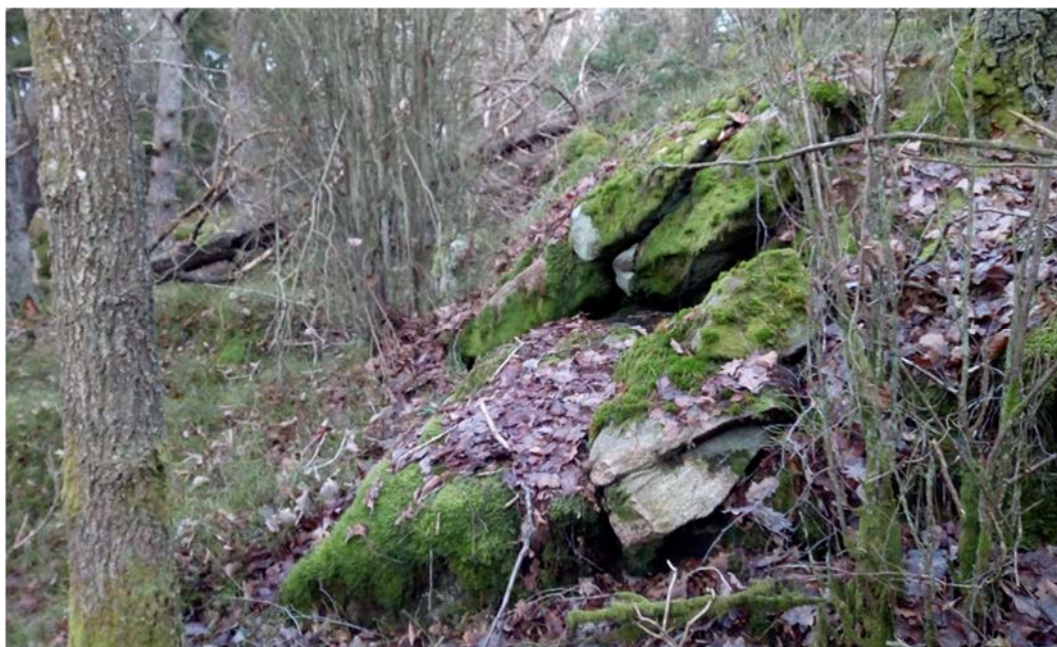
Stabilitetsproblemen utgörs av foliationsparallella skivor som på sikt genom inverkan av is och eventuellt vegetation kan glida ut, Figur 7. Fallhöjderna är dock endast runt metern och det finns en terrass nedanför som fångar upp blocken om de skulle glida ut.

Figur 7. Västra släntrönet är riktigt på skiviga lösa block. Fallhöjden är dock bara omkring en meter.

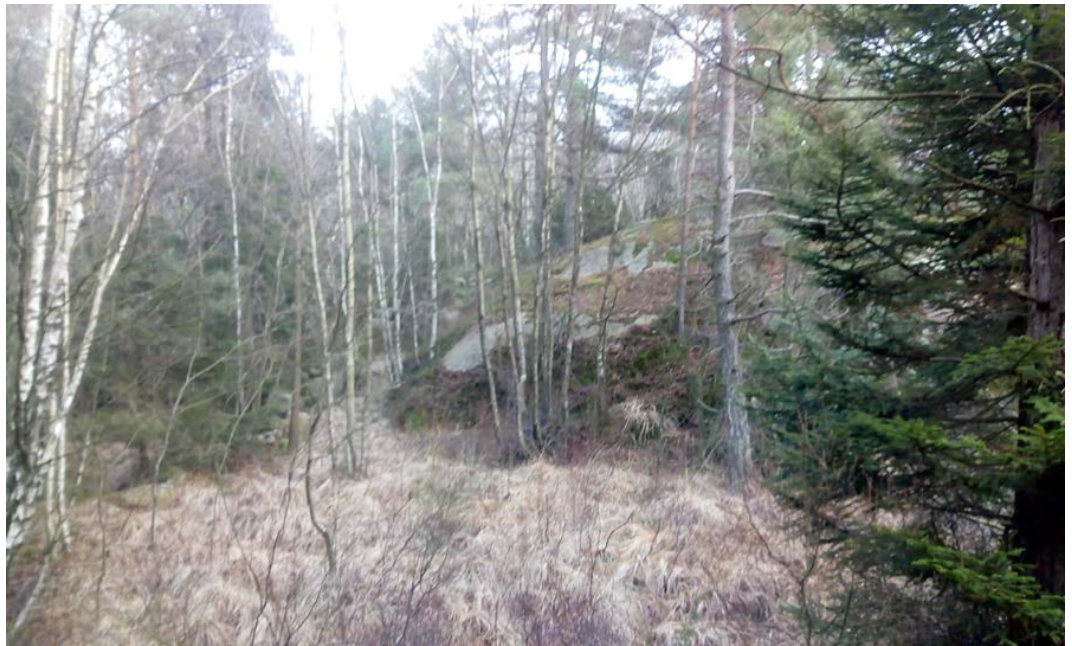
Slänterna utgörs ofta av sprickfattiga rundade hällar med en fallhöjd på 1-2 meter.

Figur 11. Sprickfattig rundad häll, foto mot nordost.

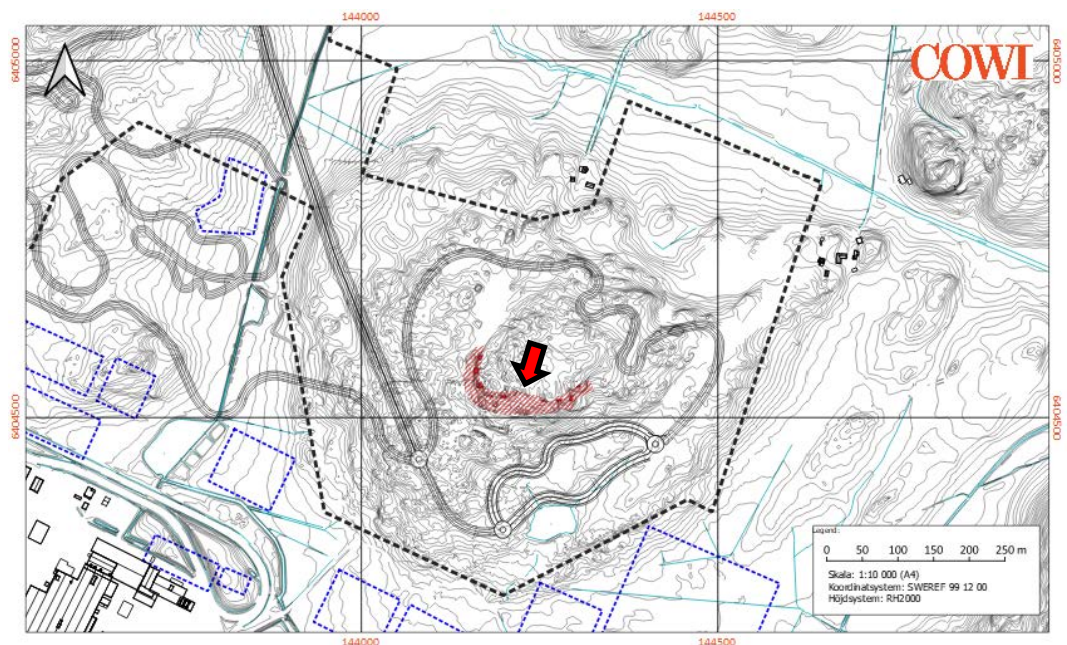
Längs höjdens sydostliga och södra krön finns ett område mycket berg i dagen som också är trasigt, Figur 12.

Figur 12. Blockiga slänter markerade med rött i nordvästra området.

Slänten ligger inom planerad inhägnad kvartersmark och bör rensas på lösa block om exploatering sker inom eller i direkt anslutning slänten, se rödmarkerat område Figur 12.

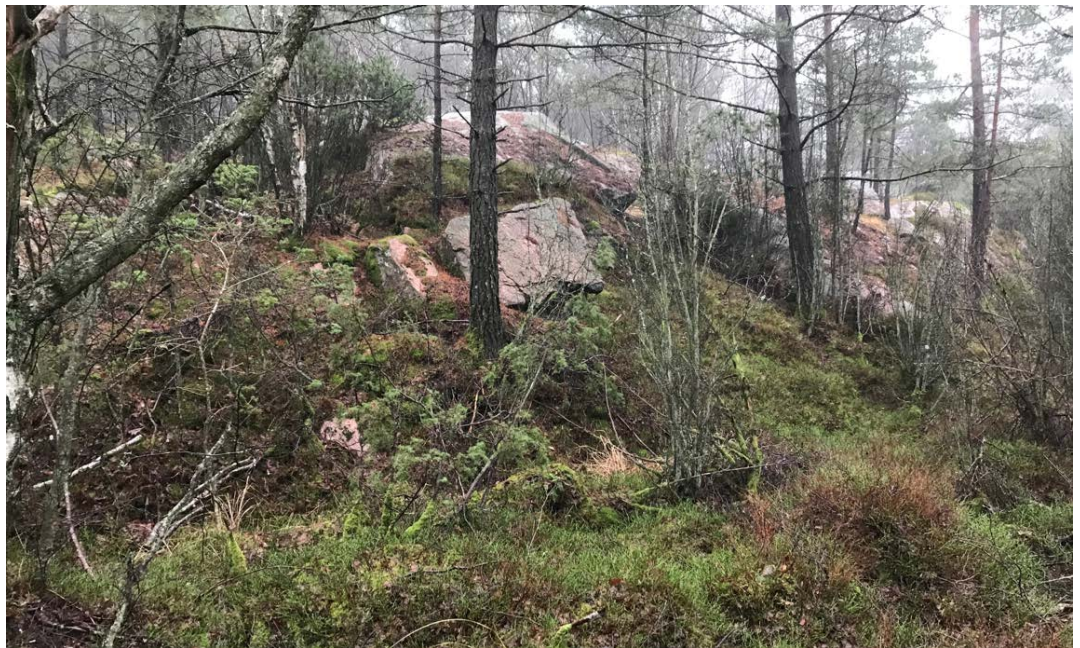
Figur 13. Foto mot sydost.

I sydväst är uppsprickningsgraden hög längs foliationsplanet som stupar i samma

riktning som slänten. Det förekommer sporadiska lösa block i terrängen och dessa är skiviga, Figur 13.

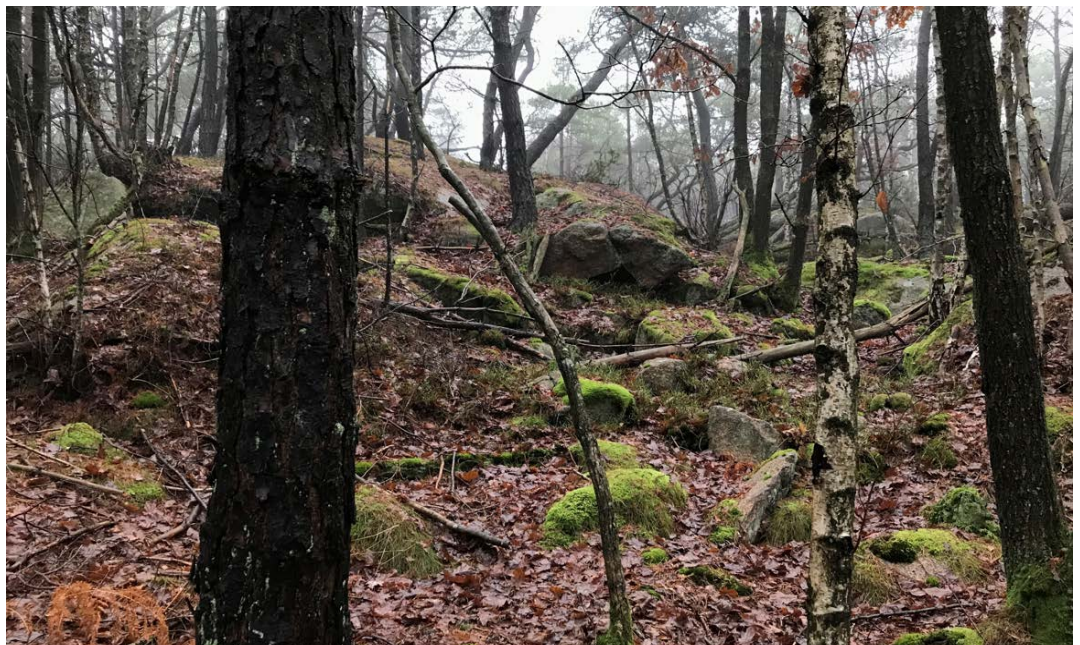
Figur 14. Foto mot nordost.

I södra slänten blir berget ännu trasigare och rikare på block. Slänten har dock en mild lutning och de ställvisa branter som finns överstiger sällan metern, Figur 14. Tecken på recenta blockrörelser har inte observerats utan de flesta block är mossbeksädda.
