Geoteknisk utlåtande

Datum: 2022-04-12

Detaljplan för verksamheter vid Sörredsvägen inom stadsdelen Björlanda, Göteborgs Stad

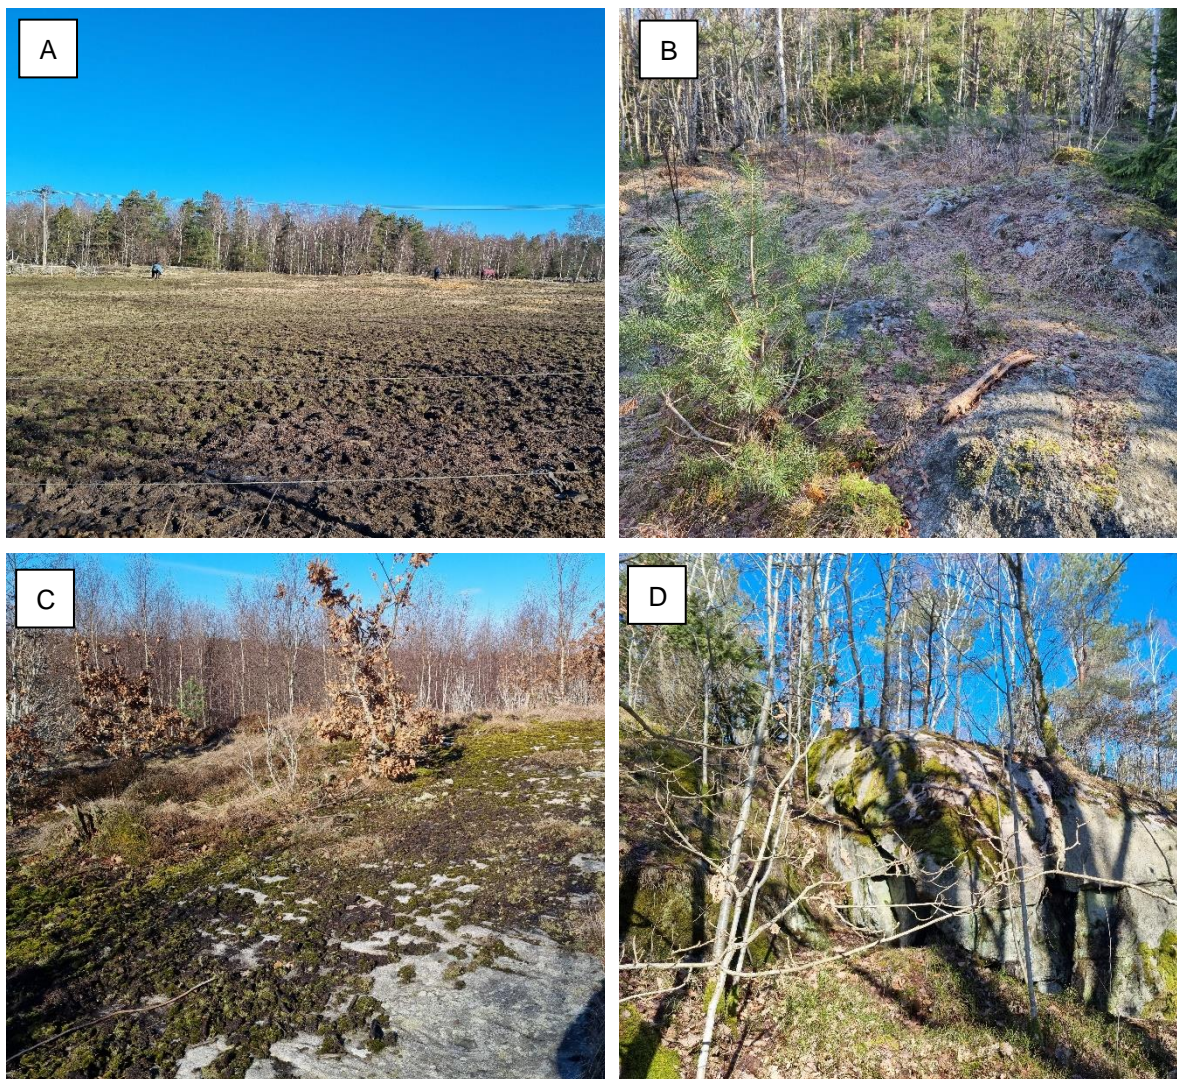
Samtliga av de tre bergpartierna bestod till största delen av glacialslipade hållar, rundhållar, och låga naturliga bergslänter, se *Figur 5*.

Figur 5 A. Planområdets centrala delar, utgörs mestadels av hagar, vy mot norr. B. Detaljplanområdets västra del (1), vy mot nordöst. C. Detaljplanområdets västra del (1), vy mot nordväst. D. Detaljplanområdets nordvästra del (2), vy mot nordväst.

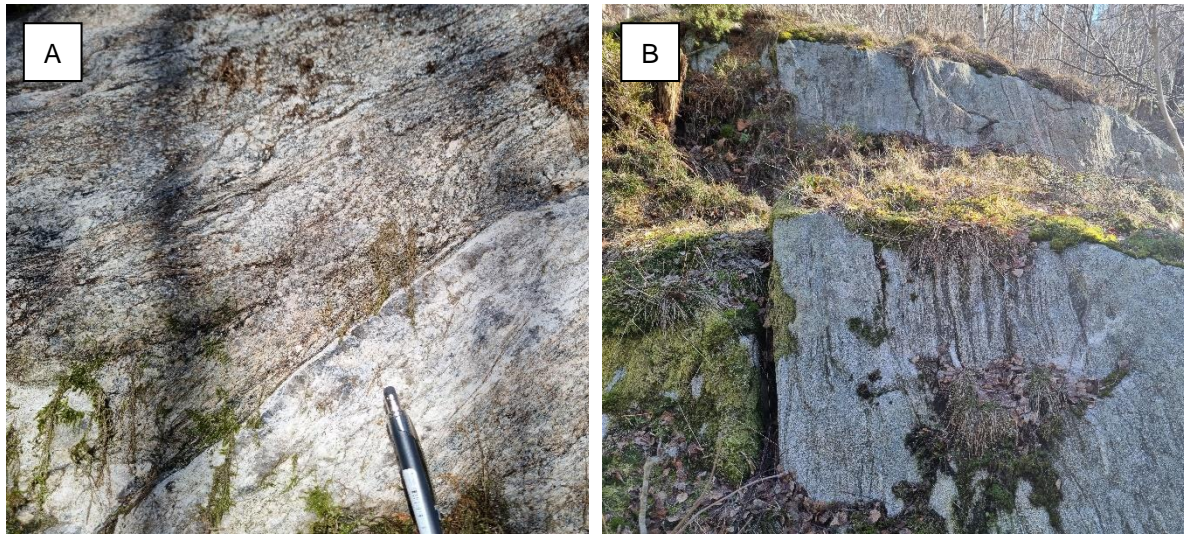
Detta bekräftas av fältobservationer. Bergarten kan mer detaljerat beskrivas som en grå kraftigt gnejsig granitoid, se *Figur 6*.

Foliationen framträder tydligt genom hela bergmassan, men med varierande stryk-/stupning över planområdet.

Figur 6 A. Grå folierad paragnejs i områdets östra del. B. Kraftigt folierad gnejs i områdets västra del, foliation ~80/70° vy mot väst.

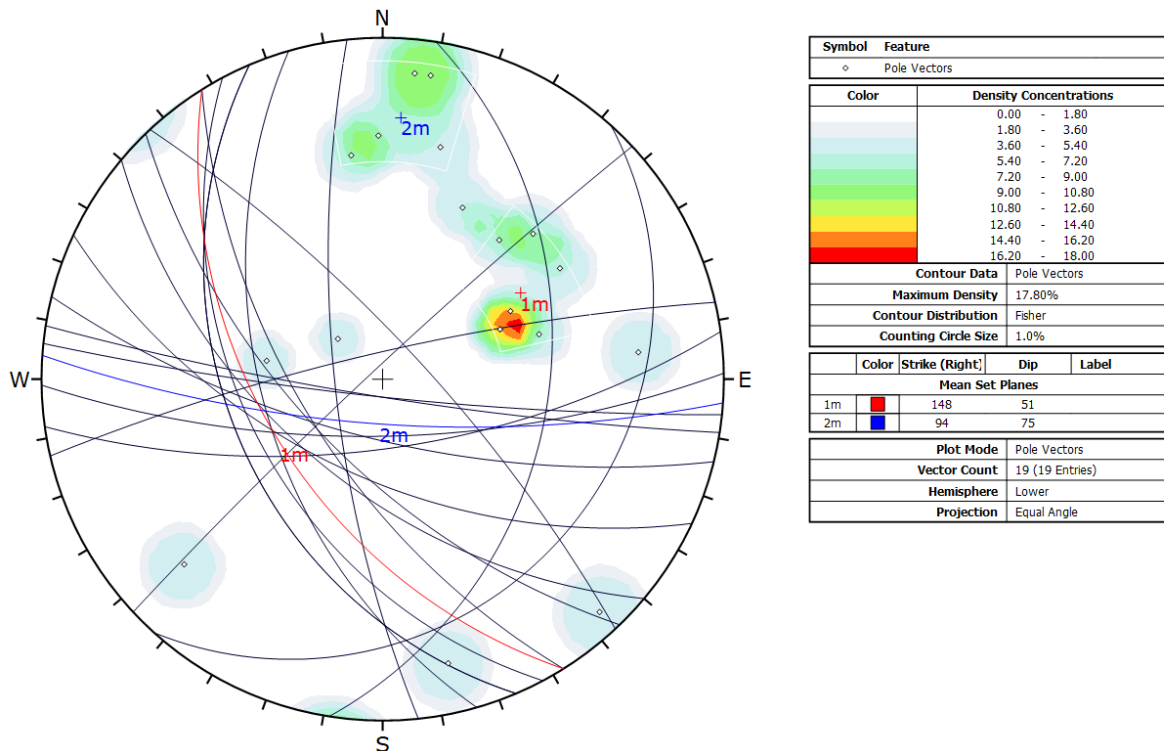
Sprickorna som identifierades inom området stryker vanligen åt öst och sydost. Utöver dessa förekommer även enstaka sprickor med varierande riktning, se *Figur 7*. Med avseende på sprickornas råhet och ytform är sprickorna i huvudsak släta och undulerande, men råa och plana sprickor förekommer också.

Figur 7 Stereogram över uppmätta sprickriktningar i planområdet.

Sprickgrupp 1 har en sydostlig strykning med en generell spårlängd av över tre meter och bedömdes okulärt som släta och undulerande på decimeter samt meterskala. Sprickorna återkommer med ett

avstånd av över tre meter och sprickgruppen stupar $41\text{--}63^\circ$ mot sydväst, med en vanligast förekommande stupning av ca 40° .

Sprickgrupp 2 har en östlig strykning med en generell spårlängd av över tre meter och bedömdes okulärt som släta och undulerande på decimeter samt meterskala. Sprickorna återkommer med ett avstånd av över tre meter och sprickgruppen stupar $67\text{--}84^\circ$ mot syd, med en vanligast förekommande stupning av ca 70° . Sprickgrupp 2 är foliationsparallell i västra delen av området.

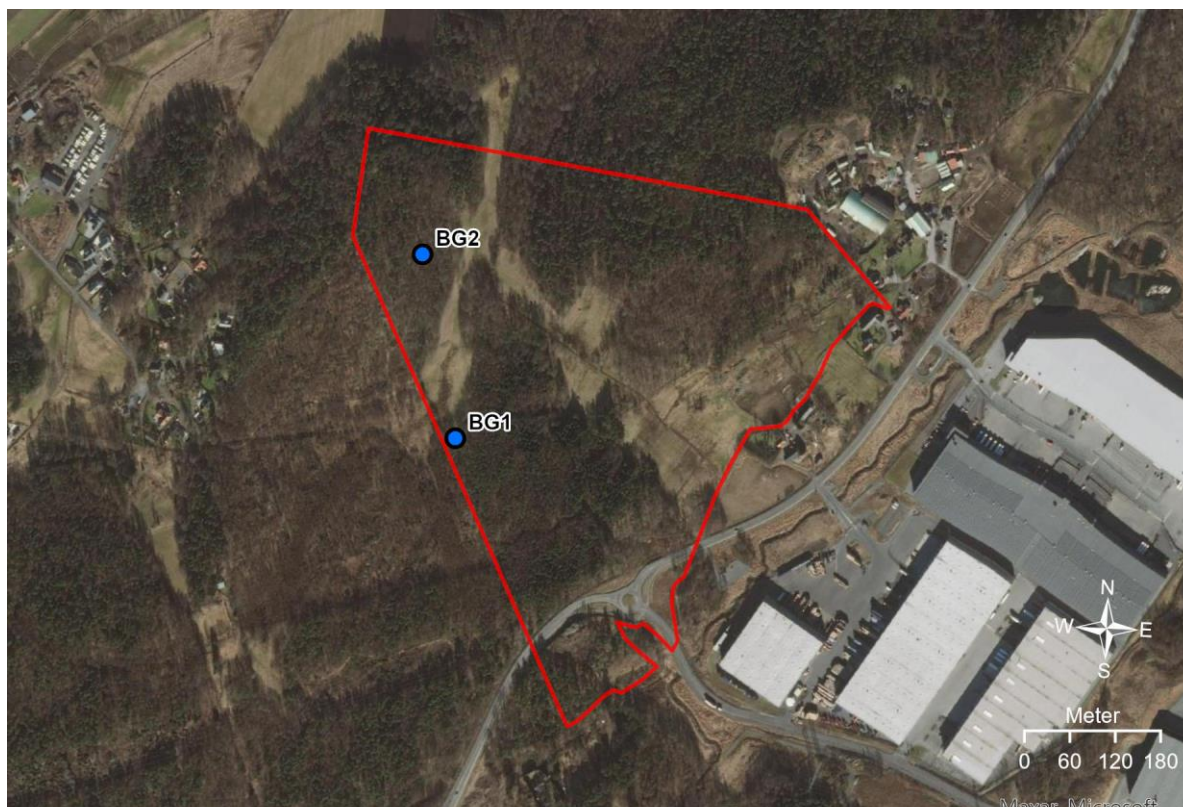
Inom området noterades två blockgrupper, se *Figur 8*, samtliga block bedöms ligga stabilt. Blockgrupperna (BG1-2) redovisas närmare nedan.

Figur 8 Översikt över området. Blåa cirklar representerar blockgrupp 1 samt 2 (BG1-2) som särskilt kommenterats i detta PM.

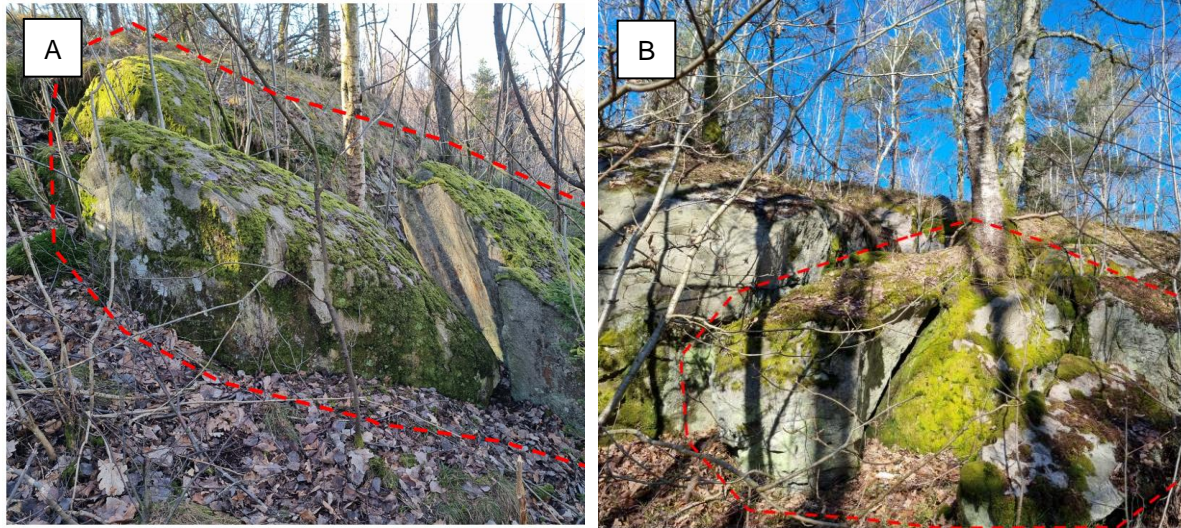
BG1 är lokaliserad i den västra ytterkanten av planområdet. Blocken är ungefär $1 \times 2,5 \times 1,5$ m och bedöms ligga stabilt på grund av blockens utformning i samverkan med släntens flacka lutning, se *Figur 9*.

BG2 är lokaliserad i den norra delen av området. Blocken är ungefär 1,5x2,5x1,5 m och även dessa bedöms ligga stabilt på grund av blockens utformning i samverkan med släntens flacka lutning, se *Figur 9*.

Figur 9 A. Blockgrupp 1 (BG1), stabil, vy sydväst. B. Blockgrupp 2 (BG2), stabil, vy nordväst.

Bergslänterna bedöms som långsiktigt stabila och det föreligger inte någon risk för berggras och blocknedfall som kan påverka området för detaljplanen, inga åtgärder krävs under rådande förhållanden. Vid eventuellt framtida bergschaktning som utgör förändrade förutsättningar så rekommenderas en förnyad bedömning av bergmassans stabilitet.
