KVARTERET 3 RÖDA BRYGGAN I GÖTEBORG

Kulturhistorisk undersökning

Denna utredning är gjord 2007.06.01 av:

Lindholm Restaurering AB

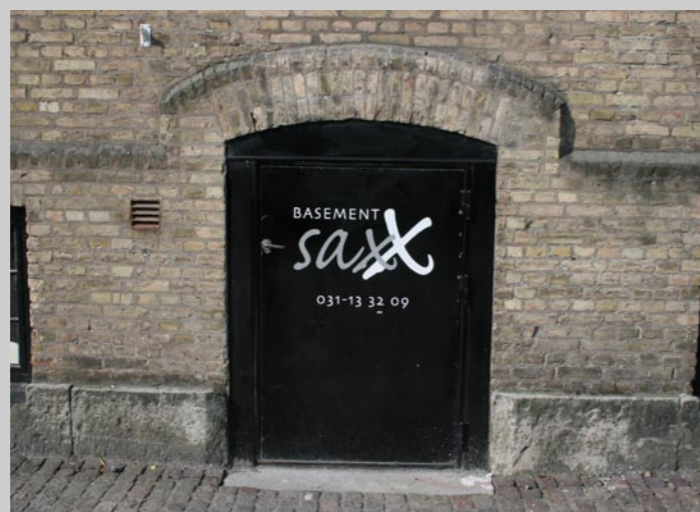
Källarentré med tegelskoning kring dörr..

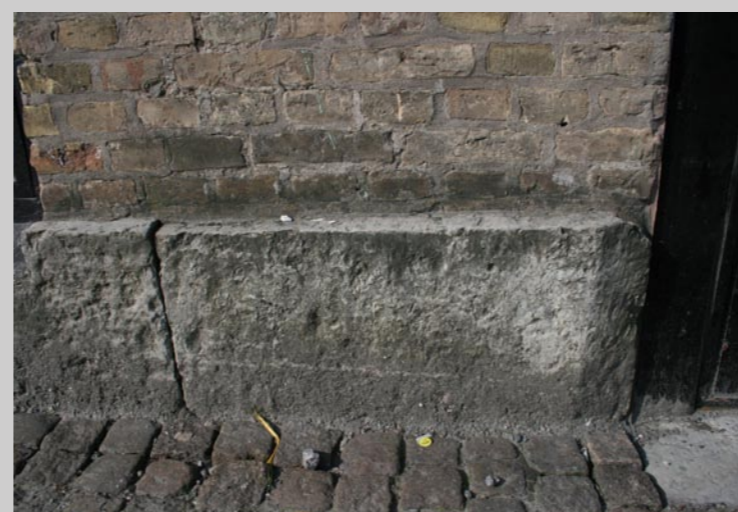
Socket av grå kalksten.

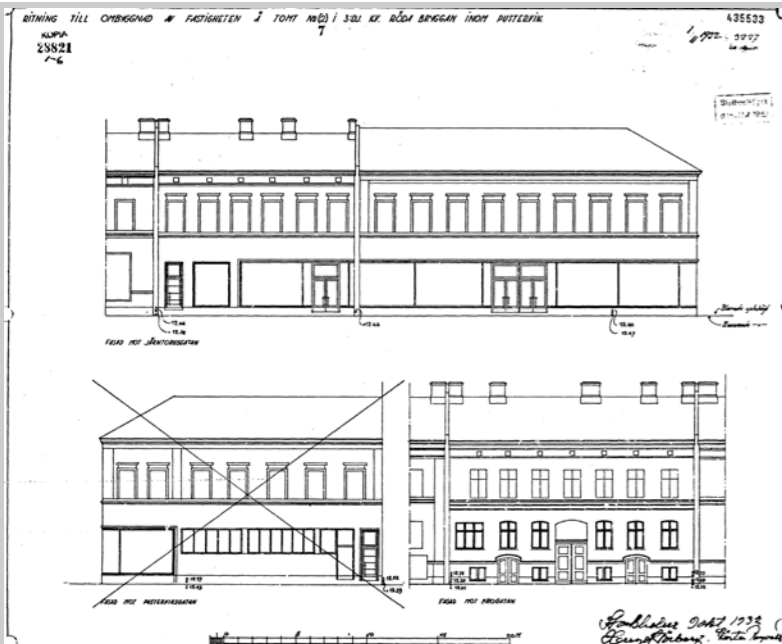
1932 års stora ombyggnad.

Denna ombyggnad innebar en total exteriör och interiör förändring. Ombyggnaden från 1932 är till stor del det som karakteriserar byggnaden idag. Ombyggnaden innebar att huset gick över till en ny funktion som Tempo bvaruhus.

- Gården mellan Järntorgsgatan 4 och Brogatan 2 överbyggdes.
- Järntorgsgatan 4-6 byggs i bottenplanet konstruktivt om till ett pelare/balksystem. Detta innebär att ytterväggarna i bottenvåningen upphör att vara bärande och bäringen flyttas istället över till ett nytt betongpelarsystem. I byggnaden Järntorgsgatan 6 ersätts hela inre väggsystemet med ett pelarsystem.
- I samband med att den ursprungliga konstruktionen med bärande tegelväggar i form av ytterväggar och hjärtväggar ersätts med betongpelarsystem rivs alla väggar i bottenplanet i båda byggnaderna och i samtliga plan i byggnaden Järntorgsgatan 6. Återstår är en helt öppen planlösning med bärande pelare. Den ursprungliga planlösningen är helt riven.
- I samband med att ytterväggen avväxlas i sin helhet etablerades helt uppglasade ytor i gatuplanet.
