Rapport

Markmiljö
Fastigheten Backa 170:2, Göteborg

2023-07-21

Beställare: S-Invest Fastighets Kb i Sverige

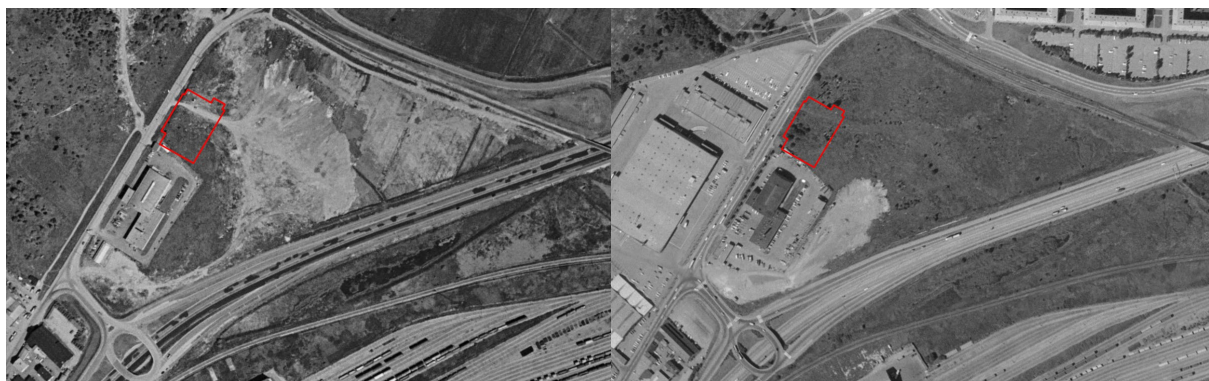
Figur 4a-b. Historiska flygfoto (1960-tal t.v. och 1975 t.h.) över området där fastigheten Backa 170:2 är belägen. Fastigheten Backa 170:2 är markerad med rött (Bildkälla: ©Lantmäteriet, 2023).

På flygfoto från 1960-talet syns tecken på tippverksamhet strax öster om fastigheten (figur 4a). Enligt länsstyrelsens EBH-stöd har det i detta område varit en industrideponi (Länsstyrelsen, 2023). På flygfotot från 1975 syns inga tecken på tidigare deponiverksamhet utan området består av en obebyggd grönyta (figur 4b).
