Naturvärdesinventering vid Långedrag's båtvarv 2022

2022-10-24

Projektnummer: 4491

Utförare: Medins Havs och Vattenkonsulter AB

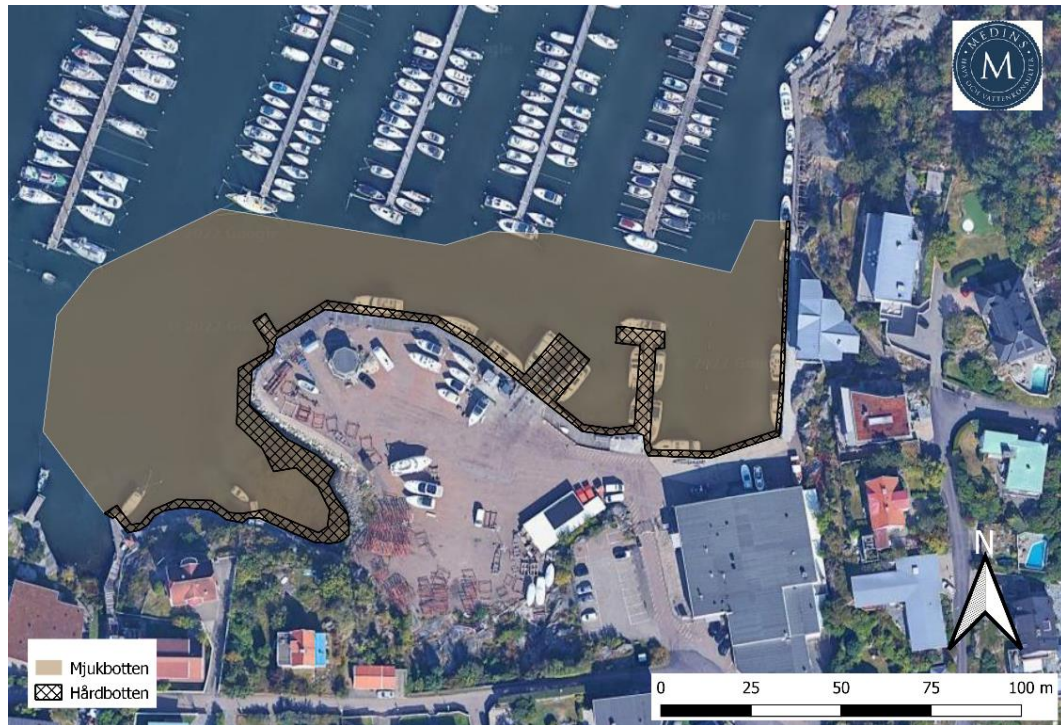
Det inventerade området är beläget i småbåtshamnen i Långedrag utanför Långedragets båtvarv. Undersökningsytan omfattar cirka 1 hektar och området klassades enligt SIS-standarderna som naturtypen antropogen marin botten. Det inventerade området utgjordes framför allt av två biotoper (Figur 3). Den större ytan av området består av grund mjukbotten även klassat som mjukbottnar (silt/lera 0–6 m) enligt kustbiotoper i Norden. Längs med strandkanten bestod substratet av hårdbottenytor i form av sten och block vilket motsvarar naturtypen grund marin hårdbotten eller klippbottnar (0–30 m) enligt kustbiotoper i Norden. Området längs med land bestod till största delen av antropogent påverkade miljöer. Från udden i den västra delen av området och österut utgjordes strandkanten av hårdbottenytor i form av sprängda stenar och block eller betongfundament överbyggda med träbryggor (Figur 4). Från udden och söderut in i den lilla viken utgjordes strandkanten av sprängda stenar och block (Figur 5). På andra sidan viken övergick strandkanten till naturlig hårdbotten i form av sten, block och håll (Figur 6). Inne i den lilla viken fanns enstaka inslag av stenar och block.

Figur 3. Översiktskarta med indelning av de olika biotoperna i undersökningsområdet.

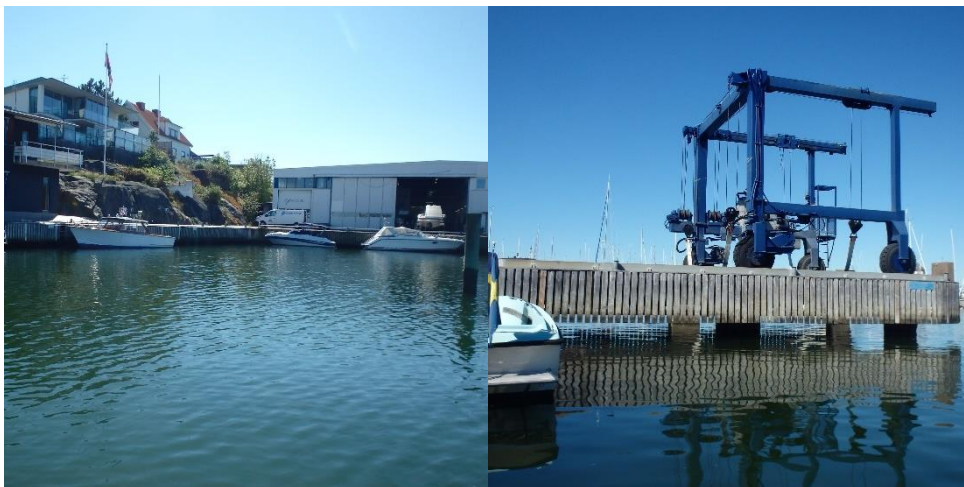
Figur 4. Foton som visar kajkanten i den östra delen av området, från udden och österut.

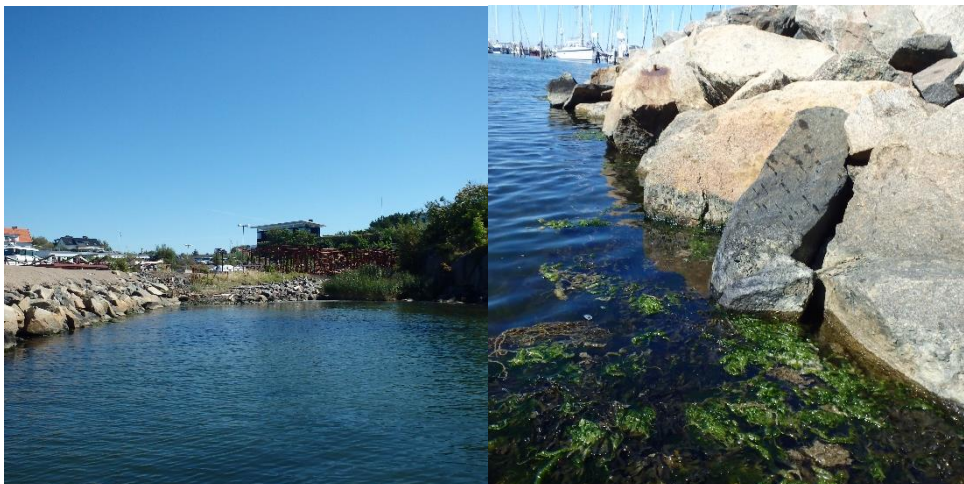
Figur 5. Foton som visar strandkanten från udden och söderut in i viken.

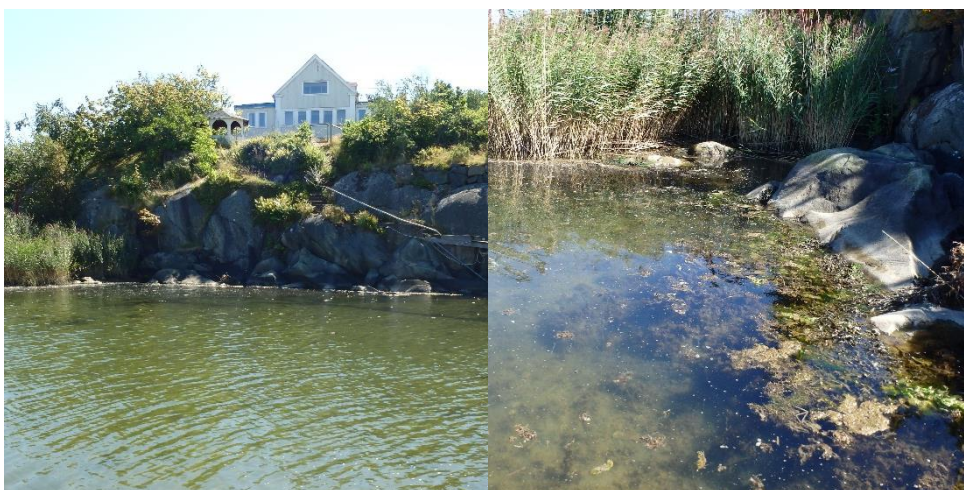
Figur 6. Foton som visar strandlinjen i den södra delen av området, i viken.

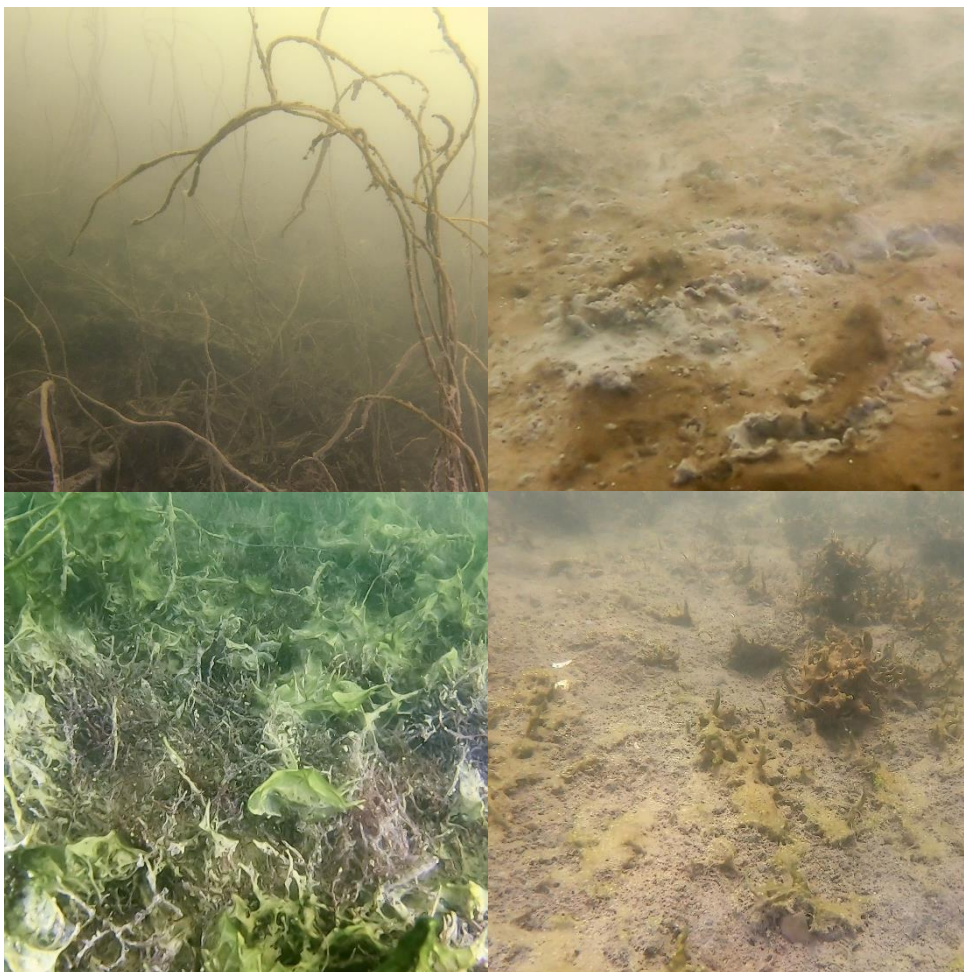
I stora delar av undersökningsytan noterades på de mjuka bottarna höga tätheter av lösliggande rödalger samt fintrådiga alger. Algerna dominerades av agaralger (*Gracilaria gracilis/Gracilariopsis longissima*) (Figur 7, Figur 8). I den uppkrattade vegetationen påträffades märkräftar, tusensnäckor, havsborstmaskar och juvenila blåmusslor (Tabell 1). På ett fåtal ställen i området noterades enstaka förekomst av brunalgen sudare (*Chorda filum*) (Bilaga 1). Längst in i hamnen, i den sydvästra delen, noterades ytor med svavelbakterier, sannolikt *Beggiatoa* sp. (Bilaga 1). Dessa ytor bildas när organiskt material såsom alger och andra organismer har ansamlats och brutits ned av bakterier. Vid nedbrytning av stora mängder material uppstår syrgasbrist och det bildas svavelväte. Svavelbakterier kan utnyttja svavelväte som energikälla.

Figur 8. Undervattensbilder som visar mjukbottenmiljöer med vegetation. Överst till vänster: lösliggande rödalger med inslag av sudare troligtvis fastsittande på enstaka stenar. Överst till höger: mjukbotten med påväxande kiselalger. Nederst till vänster: lösliggande agaralger och påväxande grönalger. Nederst till höger: mjukbotten med enstaka blåstångsplantor samt påväxt av kiselalger och svavelbakterier.

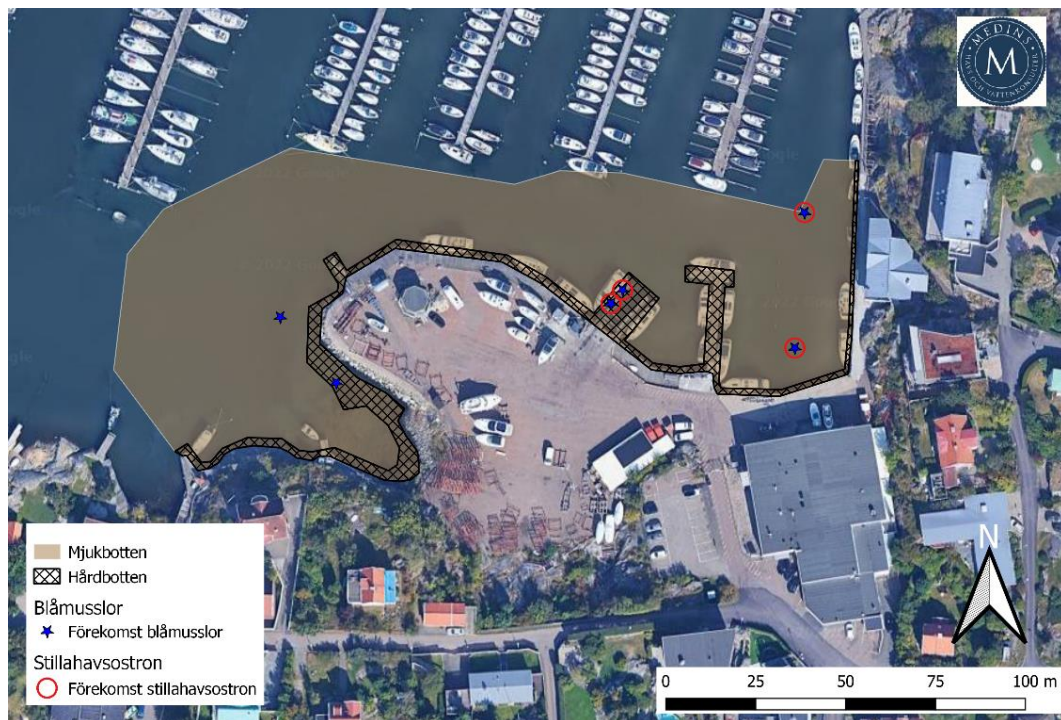
Vid 6 ställen noterades blåmusslor (Figur 9). I den mellersta delen där blåmusslor noterades förekom de i relativt höga tätheter fastsittande på betongfundament samt på stenar och block. Här noterades även förekomst av stillahavsstron vilken är en invasiv art. Definitionen för blåmusselbank/biogent rev enligt Natura 2000 innebär en täckningsgrad av blåmusslor över 10 % (Naturvårdsverket, 2011). I definitionen finns dock ingen yta för musselbank angiven. I den västra delen noterades enstaka levande musslor på stenar och block på grunt vatten. Övriga djur som noterades var strandkrabba, smörbultsfiskar och sjöstjärna (Tabell 1).

Figur 9. Flygbild med dominerande botten substrat samt noterad förekomst av blåmusslor och stillahavsstron.

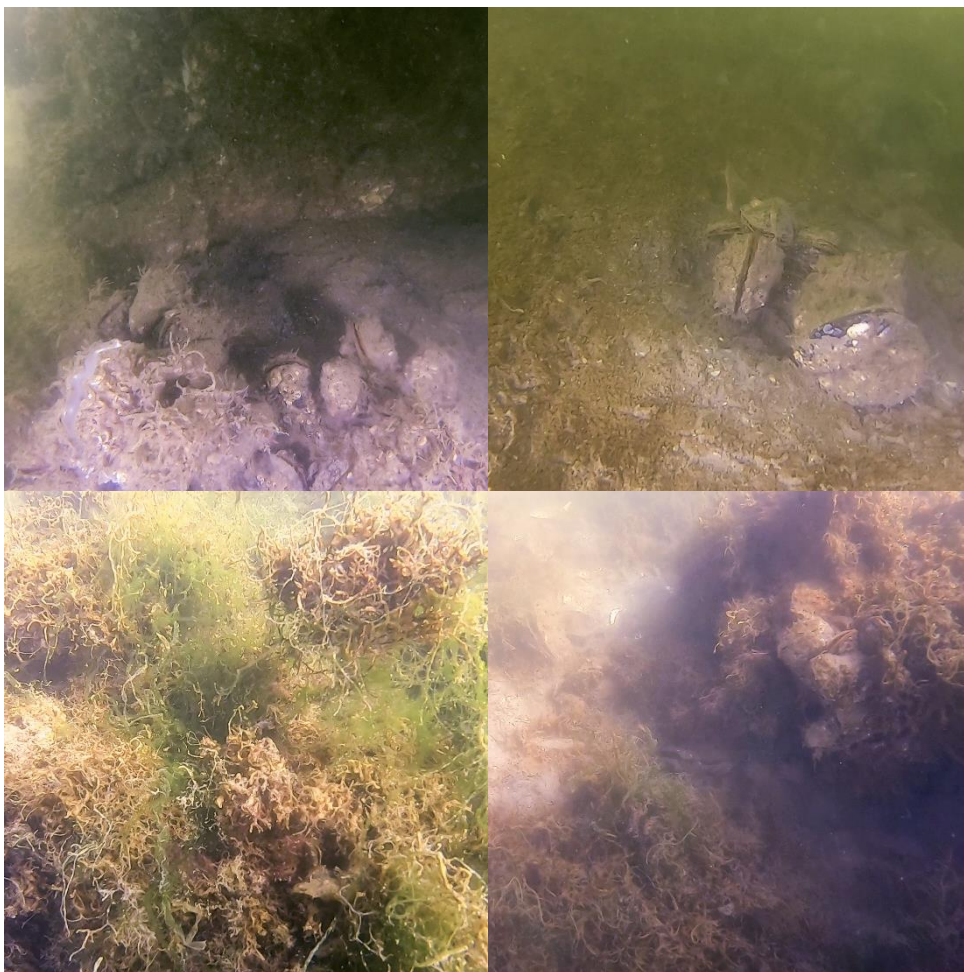
Figur 10. Undervattensbilder som visar olika hårbottenmiljöer. Överst till vänster: blåmusslor och stillahavssostron på betongfundament. Överst till höger: blåmusslor på enstaka stenar. Nederst till vänster: Blåstång fastsittande på stenar och block, havssallat/tarmalger samt rödalger. Nederst till höger: blåmusslor samt lösliggande alger.

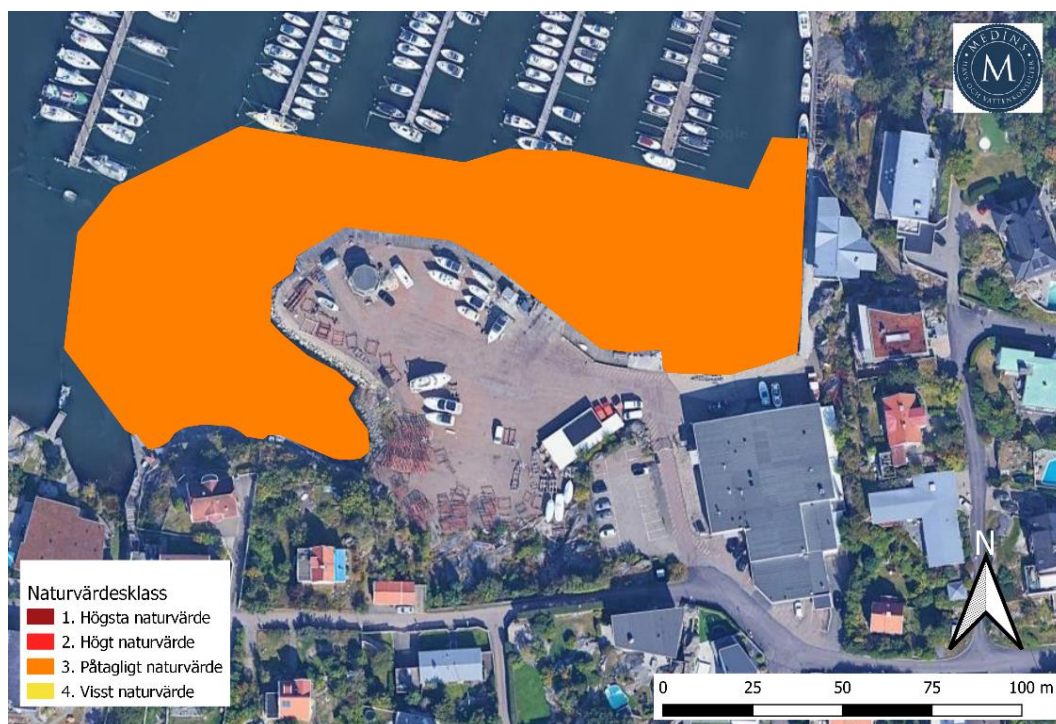
Områdets marina miljöer utgörs av ett naturvärdesobjekt, som klassas som naturtypen antropogen marin botten och bedömdes tillhöra klass 3, påtagligt naturvärde (Figur 11). I området förekommer både grund marin mjukbotten klassad som biotopen mjukbottnar (silt/lera 6-15 m) samt grund marin hårbotten klassad som biotopen klippbottnar (0-30 m).

Figur 11. Karta över naturvärdesobjektet med naturvärdesklassning.

Objekt-ID:	Yta utanför Långedrag's båtvarv
Naturvärdesklass:	3.– Påtagligt naturvärde
Naturtyp:	Antropogen marin miljö
Biotop:	Mjukbottnar (silt/lera 6-15 m) samt klippbottnar (0-30 m)
Naturvärdsarter:	Djur: Blåmussla Vegetation: Blås- och sågtång
Utslagsgivande värdeaspekter:	Visst biotopvärde, Visst artvärde
Area (ha):	1,0
Gränsöverskridande objekt:	Objektet fortsätter åt väst och åt norr.
Inventeringsdatum:	2022-08-12
Tidigare inventeringar:	-
