## Detaljplan Västra Asperö

### MARKTEKNISK UNDERSÖKNINGSRAPPORT / BERG- & GEOTEKNIK (MUR/BERG, GEO)

Uppdrag Detaljplan Västra Asperö

Datum 2017-03-06

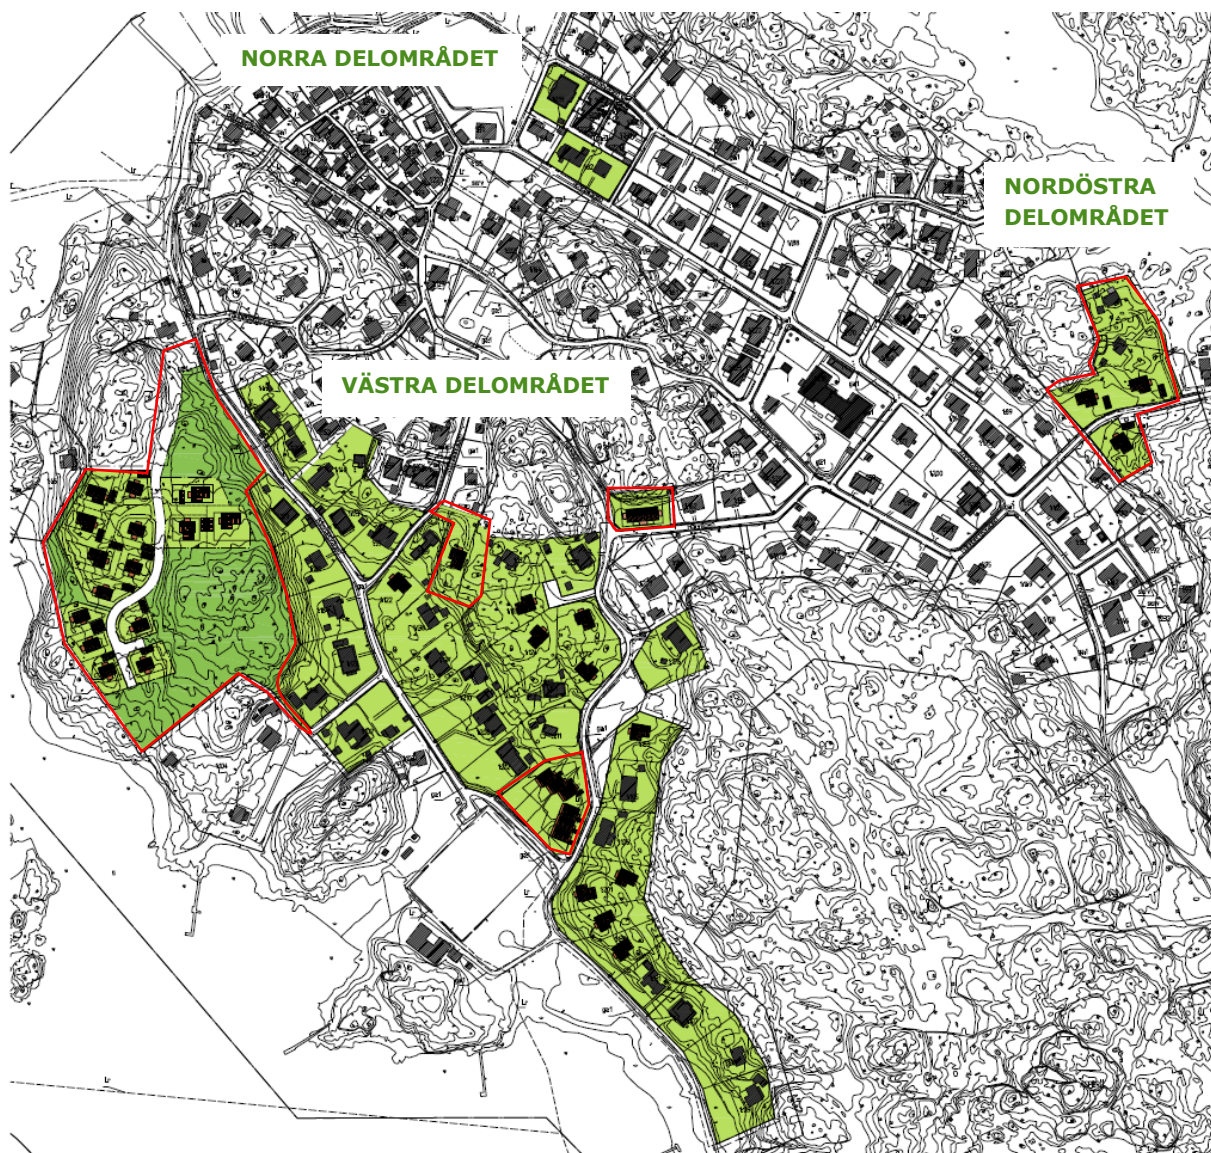
Figur 3-1. Aktuellt planområde är grönmarkerat. Delområden inringade med rött avser nya utbyggnadsområden för bostäder.

Aktuellt planområde ligger till största del på den västra delen av Asperö men det finns också ett mindre delområde på den norra delen och ett på den nordöstra delen av ön, se **Error! Reference source not found..**

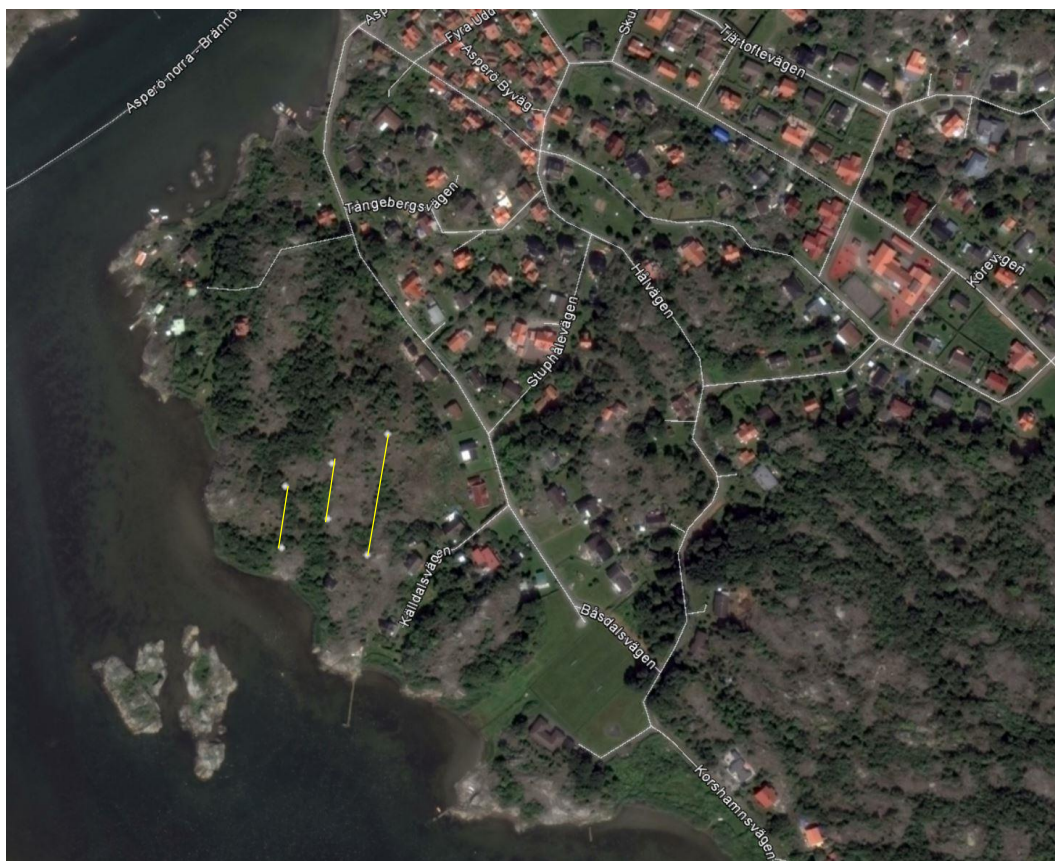
Figur 7-3 Inmätta svaghetszoner på berget.

I området har svaghetszoner noterats. Dessa zoner sammanfaller med svackor som syns i **Error! Reference source not found.**
