## Kulturmiljöutredning kv Skålsnäcken

- Inför ändring av detaljplan för inredning av vindar vid Påskbergsgatan, Jakobsdalsgatan och Jättegrytsgatan inom stadsdelen Bö

Antiquum AB, 2021-04-13

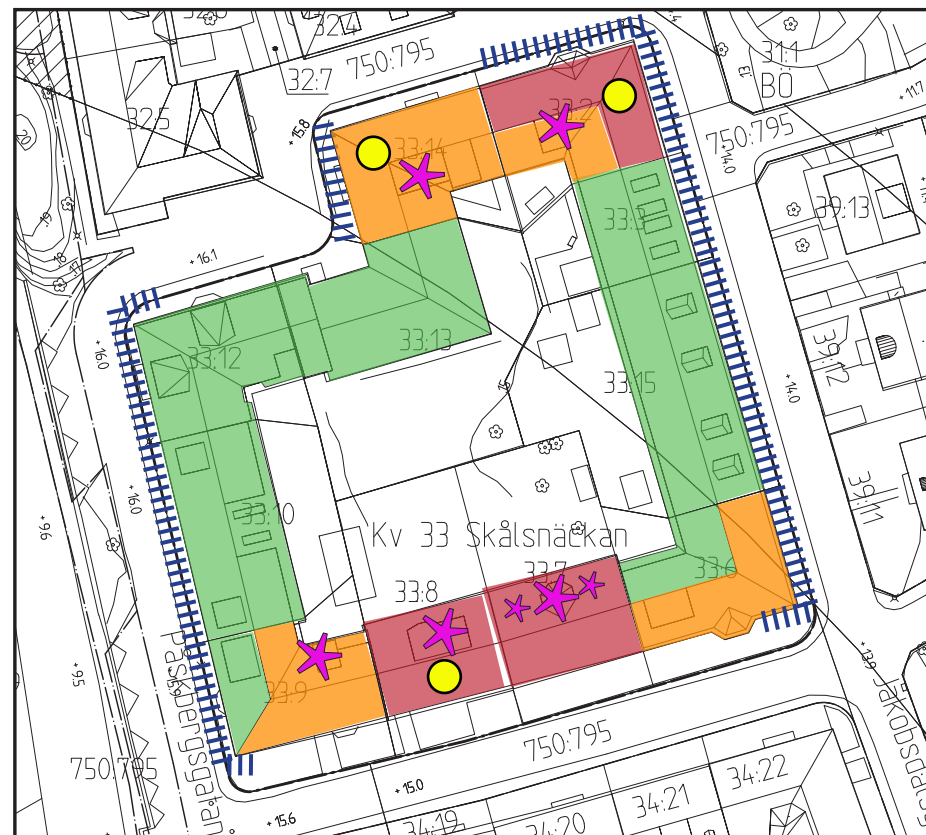
## Välbevarade/förändrade taklandskap i kv Skålsnäckan

- Välbevarat taklandskap
- Delvis bevarat taklandskap
- Förändrat taklandskap
- Ursprungliga takkupor mot gård
- Särskilt välbevarad vind med ursprunglig tvättstuga/torkvind samt bevarad förrådsinredning.
- Lägen där taken har en hög exponeringsgrad.

Observera att Bö 33:7 inte har inventerats, men sannolikt är även den vinden välbevarad.

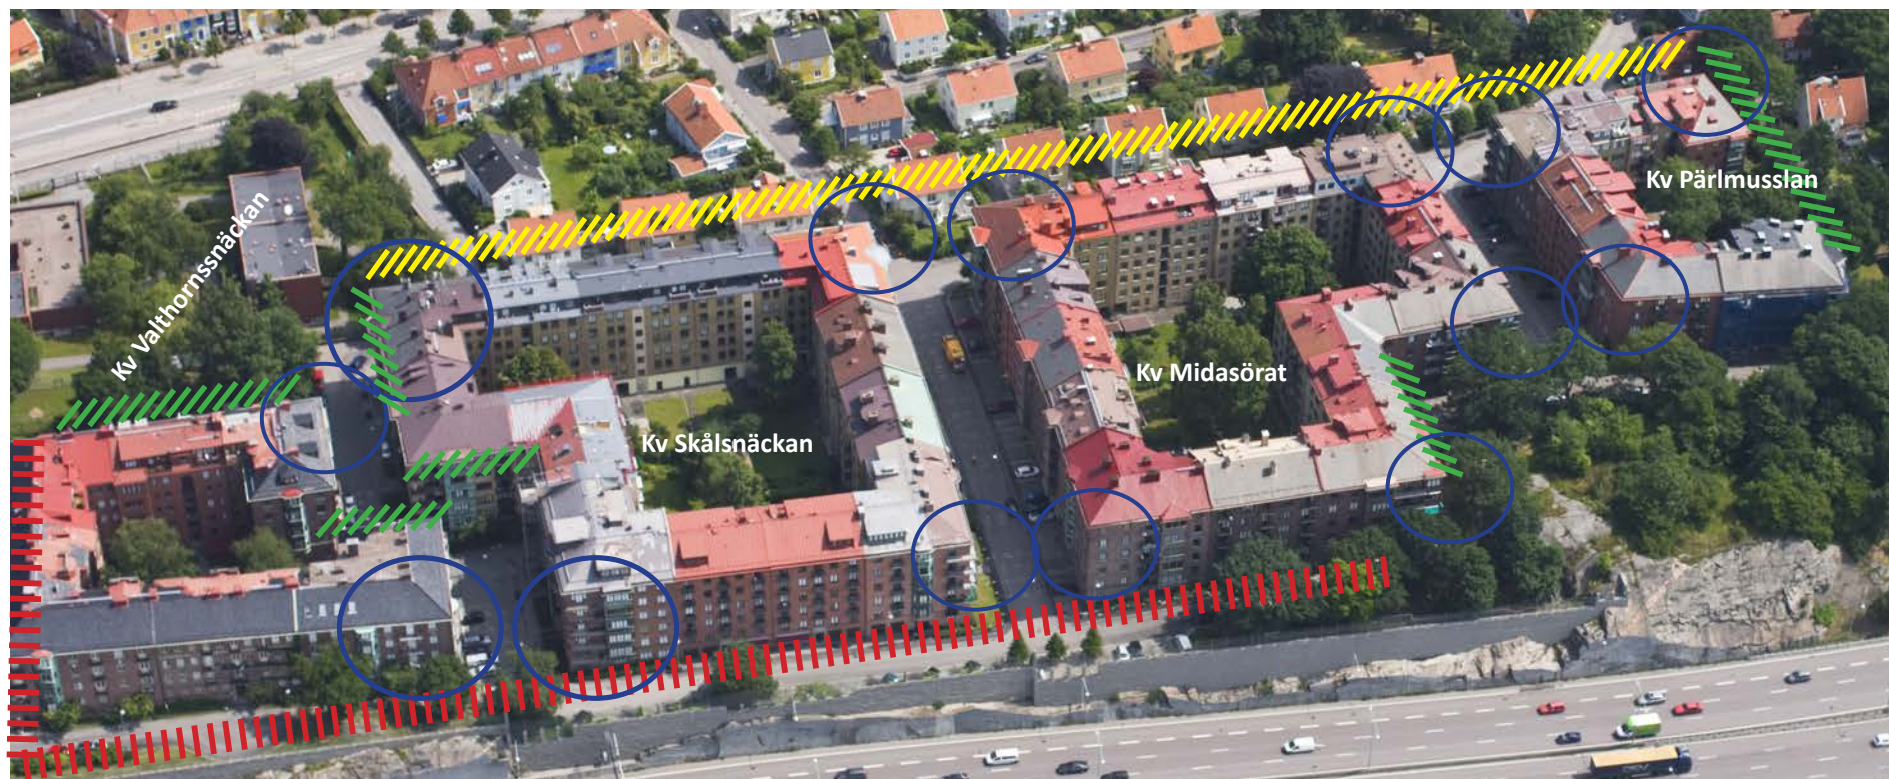
### Exponeringsgrad och betydelse i stadsbilden

- ||| Taklandskap som ingår i en monumental fond med stor betydelse för stadsbilden.
- // Taklandskap som ingår i siktlinjer in mot området från öst med stor betydelse för helhetsupplevelsen av området.
- // Taklandskap som ingår i siktlinjer från gatunivå inne i området med stor betydelse för de enskilda husens arkitektoniska uttryck och helhetsupplevelsen av området.
- Taklandskap som hamnar i blickfånget från gatunivå och har stor betydelse för upplevelsen av de enskilda husens arkitektoniska uttryck.

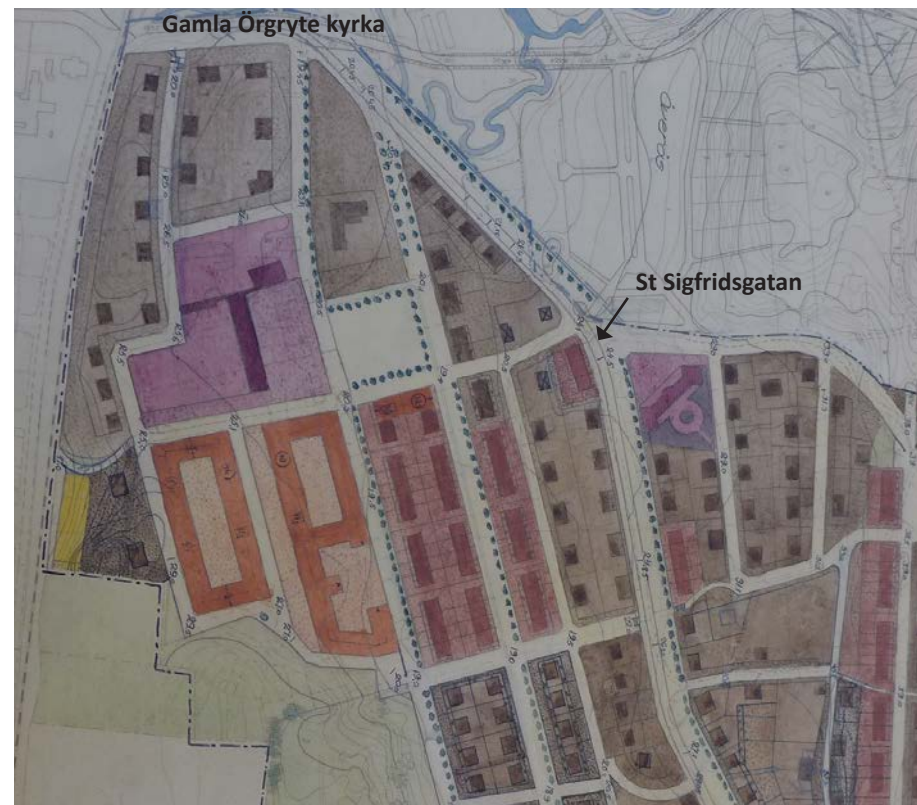
Utsnitt ur illustrationsritning till förslag till stadsplan för delar av egendomarna Jakobsdal och Bö från 1921. Stadsplaneförslaget omfattade en trädgårdsstad med villor (brun markering) och radhus (rosa markering). Lila anger allmän mark, bl a en park på Jakobsdals gårds f d parkanläggning. Trädgårdsstaden avslutades mot väst av två storgårdskvarter i exponerat läge (röd markering) där byggnaderna skulle uppföras i max 5 våningar och vara sammanbyggda med en gemensam takfotsnivå (på del av det nu aktuella utredningsområdet). Källa: Regionarkivet.

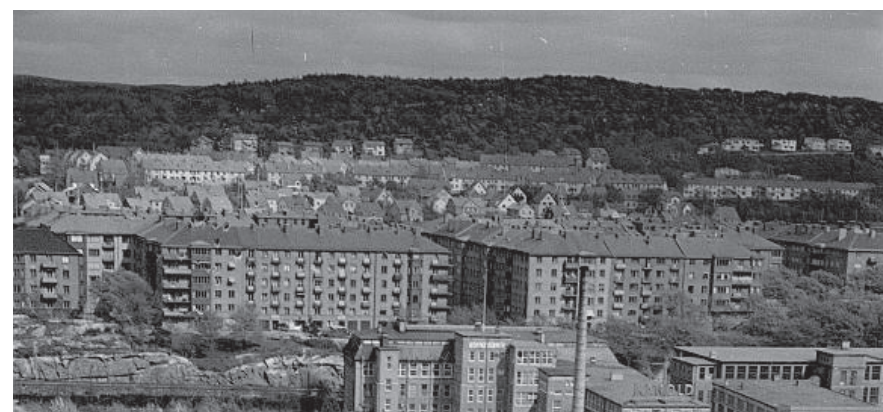
Flygfoto från år 1966 med kv Skålsnäckan och Midasörat i centrum. Taken var belagda med i huvudsak skiffer, men även tegel och kopparplåt förekom. Källa: TT-bild.

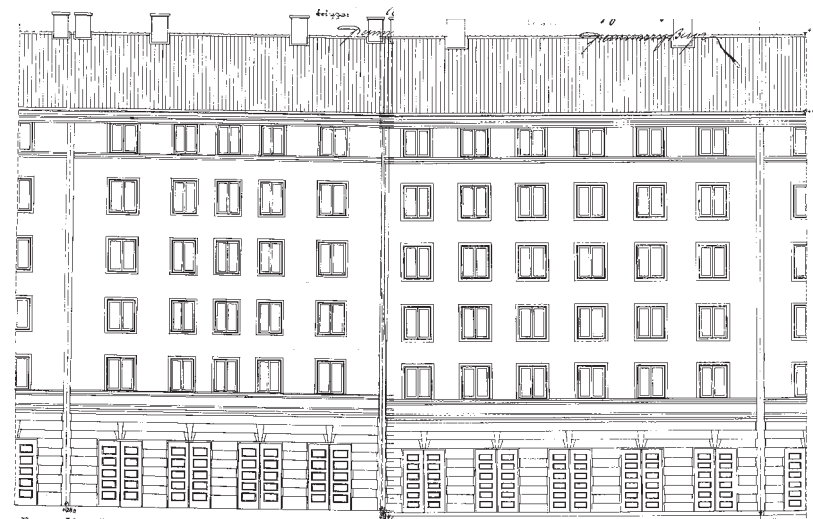
Originalritningar, gatufasad mot Jakobsdalsgatan 5-7 (Bö 33:15, kv Skålsnäckan) daterade 1929. Samtliga av kvarterets byggnader mot Jakobsdalsgatan gavs en enhetlig utformning i stram klassicism. Takfallen mot gatan saknade ursprungligen takkupor och var belagda med skiffer.

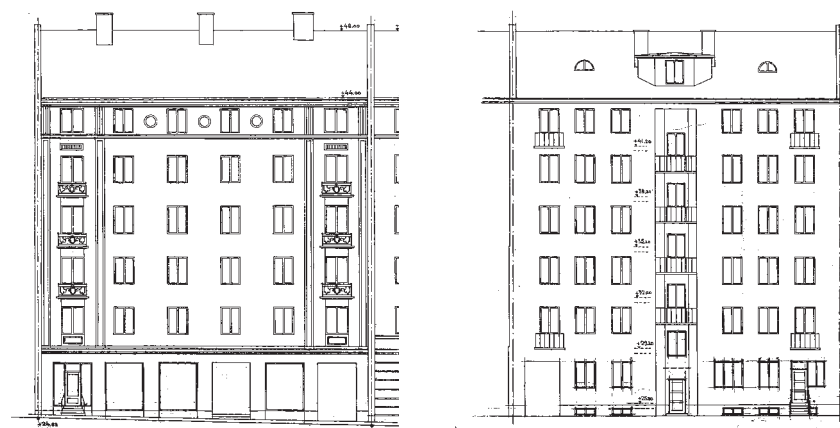
Originalritningar gatu- och gårdsfasad, Jättetrygsgatan 4 (Bö 33:7, kv Skålsnäckan). Takfall mot gatan saknade ursprungligen takkupor. Mot gården fanns kupa mot trapphus samt små lunettformade kupor mot förråden.

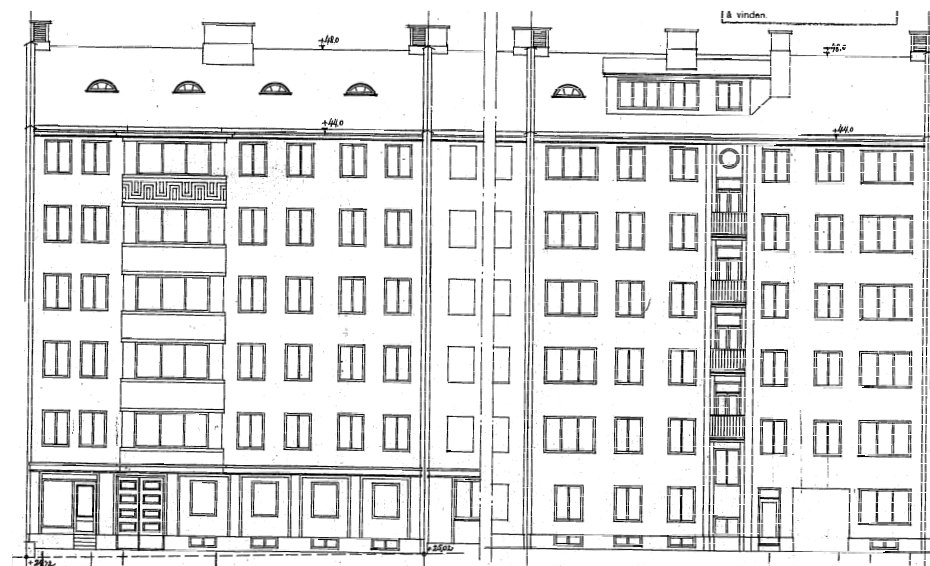
Originalritning från 1931, Jättegrytsgatan 3A (kv Midasörat), gatu- och gårdsfasad. Här fanns ett antal glest placerade och lunettformade kupor mot gatan samt en större takkupa mot gården som släppte in dagsljus i trapphus och tvättstuga. Källa: SBK.

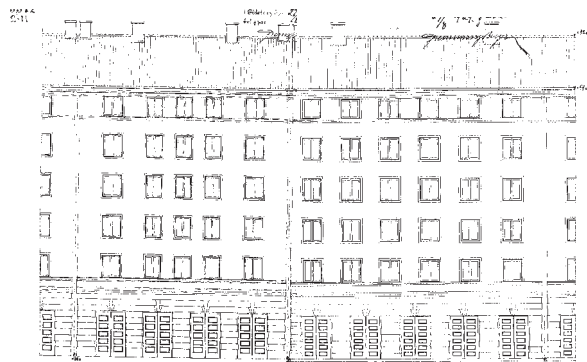
Jakobsdalsgatan 5-7 (Bö 33:15),  
originalritning gatufasader.  
Källa: SBK.

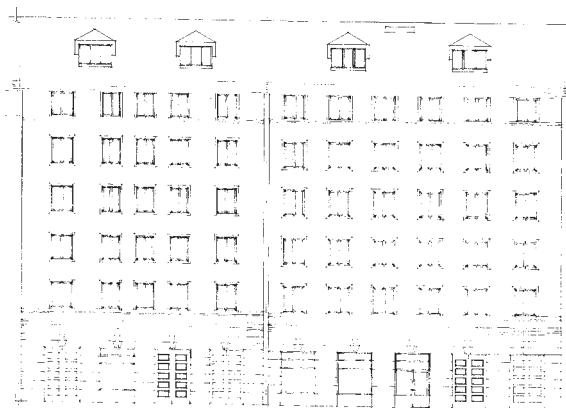
Jakobsdalsgatan 5-7 (Bö 33:15).  
förändringsritning gatufasader  
från 1986 då vinden inreddes  
och takfall mot gata försågs med  
nya takkupor. Källa: SBK.

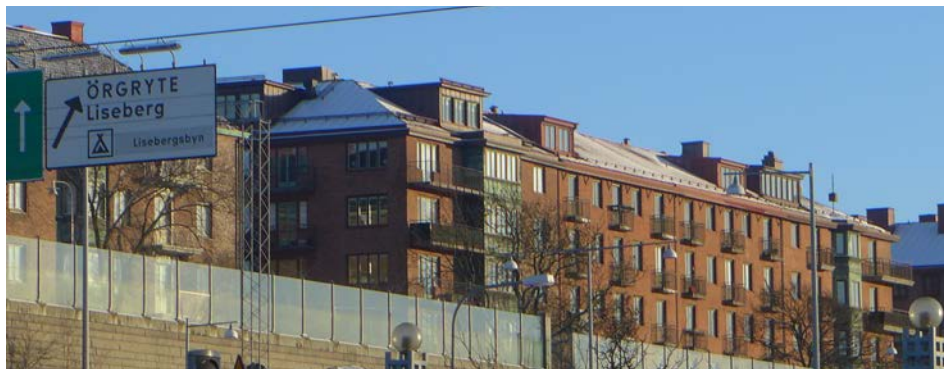
Kvarteret Skålsnäckan sett från Örgrytevägen. Här har det tillkommit stora takkupor i takfallet mot gatan. Fasaden och taklandskapet har en hög exponeringsgrad i detta läge och takkuporna har fått en stor påverkan på stadsbilden. Den ursprungliga relationen mellan fasad och tak har till stora delar gått förlorad då storleken på kuporna får dem att i det närmaste framstå som en förlängning av fasaden.

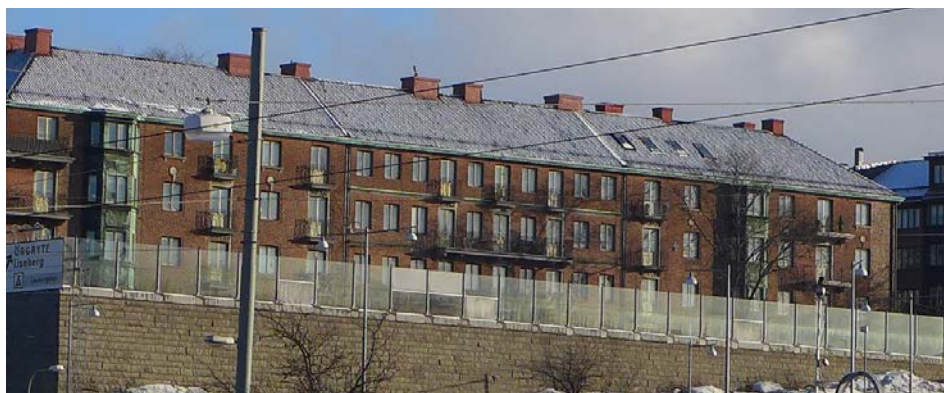
Kvarteret Valthornssnäckan sett från Örgrytevägen. Här har den stora sammanhängande takytan bevarats genom att vindslägenheter istället för takkupor försetts med takfönster mot gatan. Detta har varit fördelaktigt med hänsyn till takets höga exponeringsgrad och betydelse för såväl stadsbild som arkitektoniskt uttryck.

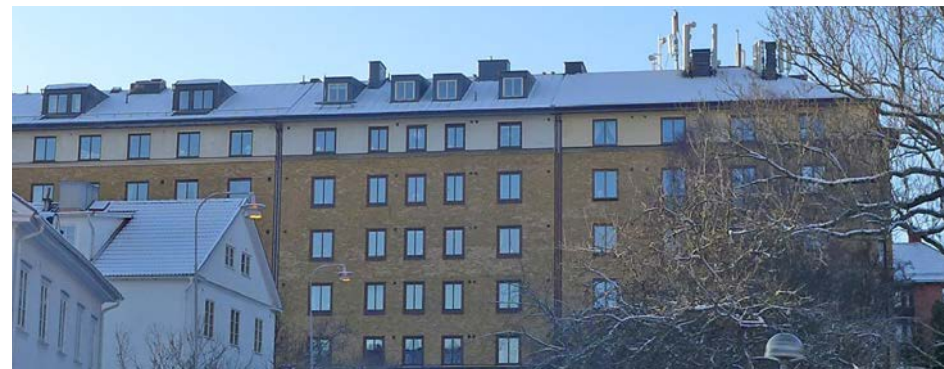
Kvarteret Skålsnäckan sett från Betaniagatan. De enskilda byggnaderna i kvarteret har en enhetlig fasadutformning. Vid vindsinredningar har olika typer av kupor blandats i ett och samma takfall inom kvarteret vilket ger ett spretigt inryck.

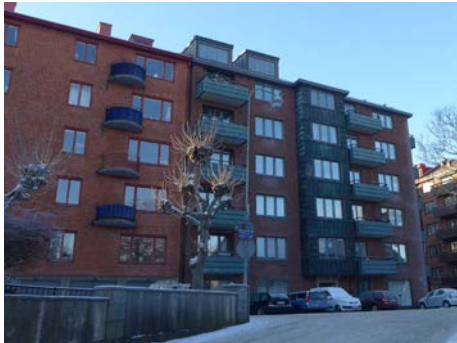
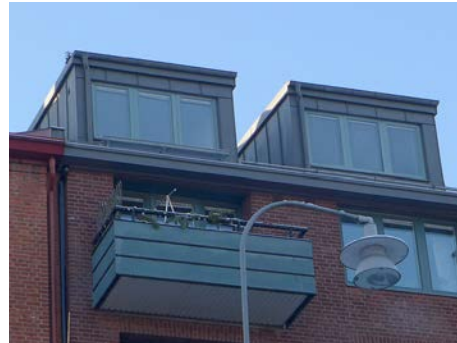
Takkupor på Kronhjortsgatan 4, kv Valthornssnäckan. Kuporna är inte jämt fördelade över taket och har dessutom placerats mycket nära varandra och långt ner i takfallet. Plåtarbetena saknar omsorg om detaljer. Stuprören utgör dessutom missprydande element. Sammantaget har detta inneburit att den kulturhistoriska karaktären påverkats negativt.

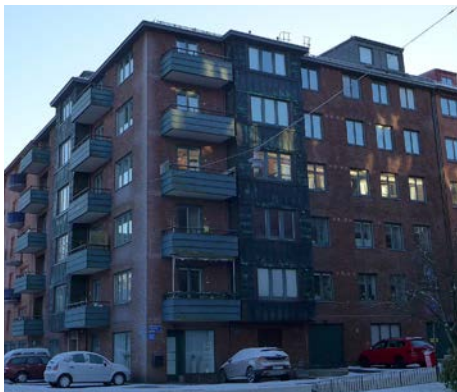
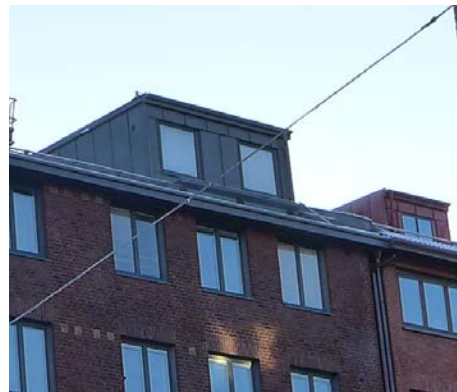
Takkupor på Jakobsdalsgatan 19, kv Pärlmusslan. Kuporna mot Jakobsdalsgatan har placerats så nära takfallet och så tätt inpå varandra att de upplevs som en fortsättning av fasaden istället för en del av taket. Krav på isolering och den flacka taklutningen gör också att kuporna blir klumpiga. I takfallet mot Topeliusgatan på samma byggnad finns ytterligare en typ av takkupa. Här har kupan försetts med för kraftiga kupsidor och dessutom följer den inte underliggande fönstertyper i fasaden. Plåtarbetena saknar omsorg om detaljerna och detta ger sammantaget ett grovt och oproportionerligt uttryck.

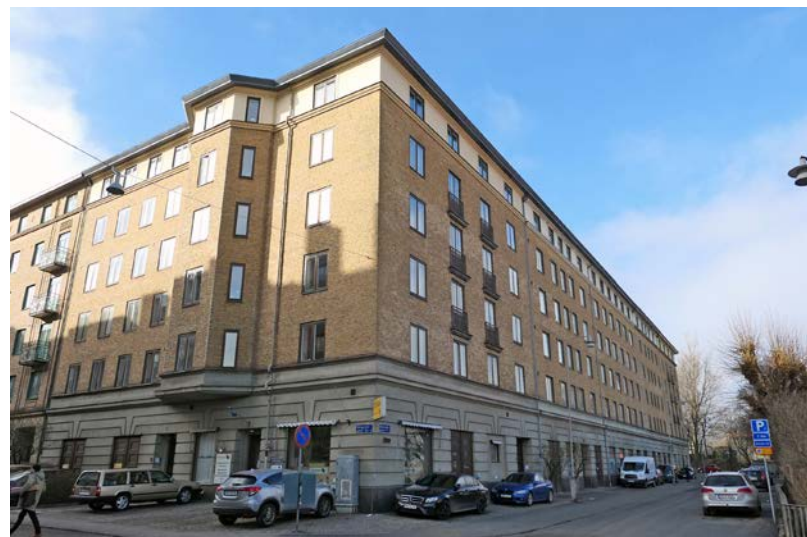
Kvarteret Skålnäcken, gatufasader mot Jakobsdalsgatan har givits en gemensam utformning och materialbehandling.

De långa gatustråken hålls samman av det klassicerande formspråket samt den rytmiska upprepningen av olika byggnadselement så som fönster, burspråk mm. Här kan kvarteret Skålnäckans fasader mot Jakobsdalsgatan fungera som exempel där de enskilda byggnadernas gatufasader har hanterats som en tydlig enhet med en gemensam utformning och materialbehandling. Gatustråket hålls här samman av en gemensam putsad och bandrusticerad sockelvåning, släta fasader av gult tegel och en gemensam putsad sjätte våning. Dock har sentida förändringar kommit att påverka den enhetliga fronten negativt. Samtliga fönster är bytta och det förekommer flera olika utföranden på de moderna fönstren. Endast en av byggnaderna bevarar sitt ursprungliga skiffertak. Övriga tak är omlagda med plåt i olika grå kulörer samt tegel. Sammantaget har detta påverkat enhetligheten negativt.

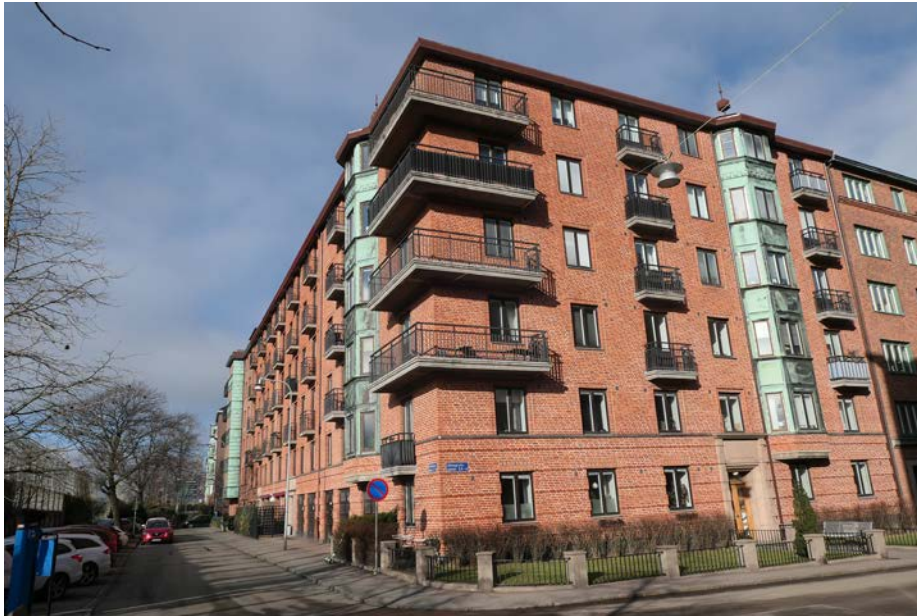
Kvarteret Skålsnäckan, vy längs Påskbergsgatan. Arkitektoniskt ligger fokus på fasaderna medan taken är tydligt underordnade. Förträdgårdarna utgör ett viktigt inslag i miljön.

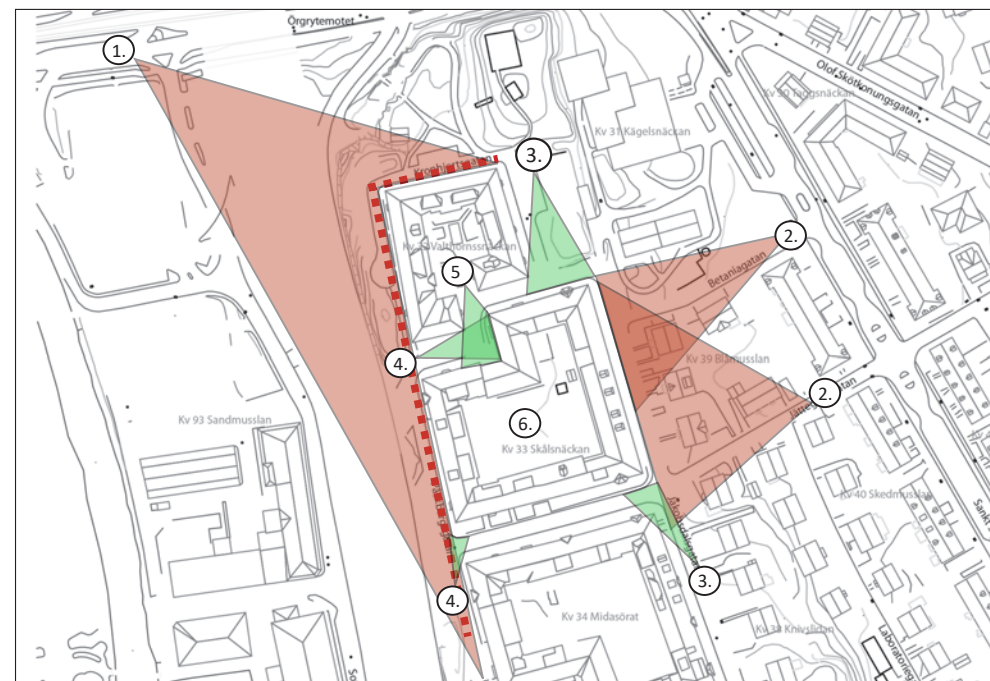
Illustrationen här intill visar i vilka siktlinjer taklandskapet är exponerat. Här syns bland annat hur de västra fasaderna utifrån bildar en viktig fond med stor betydelse för Göteborgs stadsbild. Illustrationen tydliggör också att det framförallt är då kvarteret betraktas utifrån, från håll, som taklandskapet har en hög exponering. Betraktat inifrån området, och från gatunivå, är det huvudsakligen hörnfastigheterna i varje kvarter som har exponerade tak. Taken i kvarterets mitt är i princip inte exponerade från gatorna.

- Viktiga siktlinjer utifrån, där taklandskapet har en hög exponeringsgrad.
- Viktiga siktlinjer inifrån, där taklandskapet är exponerat i gatubilden. Takytan hamnar i blickfånget från gatunivå och har betydelse för upplevelsen av arkitekturen.
- Tak som ingår i en monumental fond med stor betydelse för Göteborgs stadsbild.

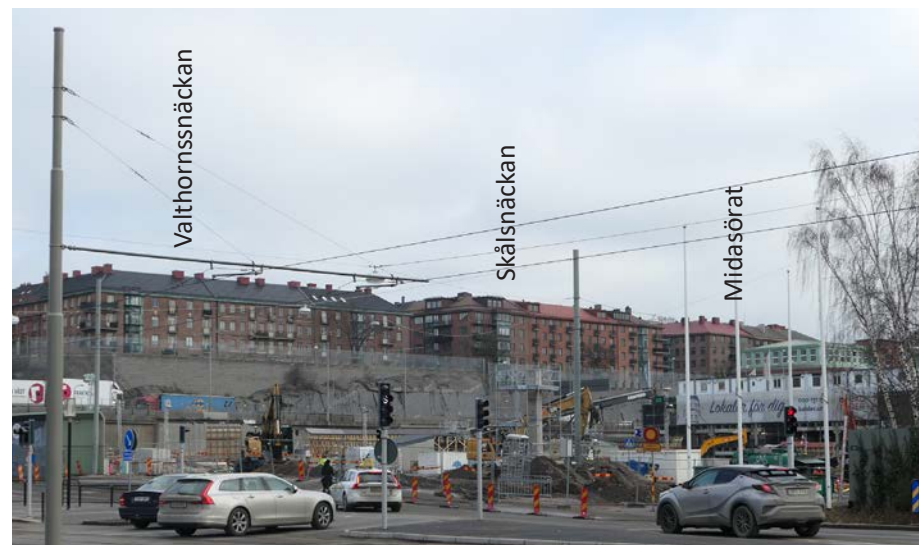
Kvarteret Skålsnäckan sett från Örgrytevägen. I såväl takfall mot väst som norr har nya takkupor tillkommit.

Kvarteret Skålsnäckans tak har brokigare karaktär där stora, sentida, takkupor delvis dominerar taket och förtar den balans som tidigare rått mellan fasad och tak genom att kuporna framstår som en förlängning av fasaden och inte en del av taket. Detta gäller i synnerhet i de fall kuporna placerats i anslutning till burspråken. Takfallen har också lagts om med bandtäckt plåt som ersatt den tidigare skiffertäckningen. Sammantaget har detta inneburit att de ursprungliga takens uttryck har förändrats och att det tidigare förhållandet mellan fasad och tak har rubbats.

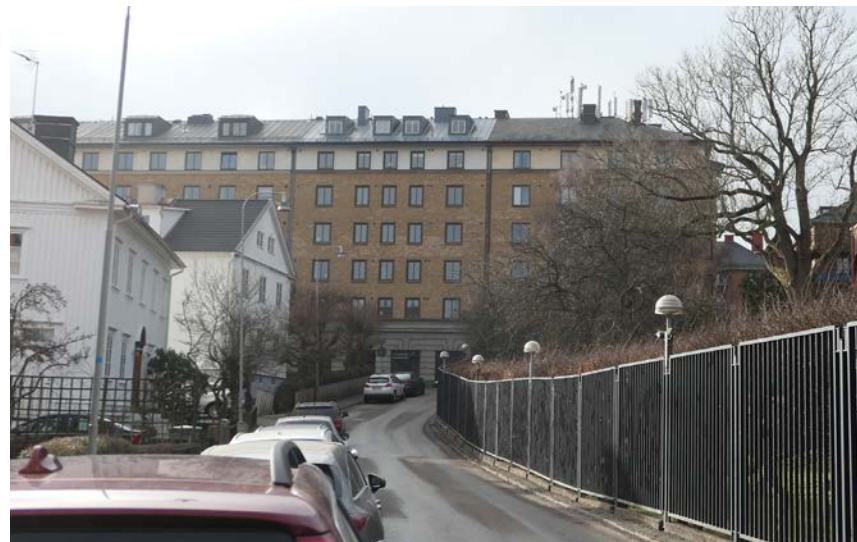
Kvarteret Skålsnäckan sett från Betaniagatan.

Kvarteret Skålsnäckan framträder i gatuperspektivet i vyn utmed både Betaniagatan och Jättegrytgatan, från vilka stora delar av taklandskapet är exponerat när man närmar sig från håll. Modena takkupor förtar här upplevelsen och har genom sin täta och oregelbundna placering stört den ursprungliga relationen mellan fasad och tak. Takens funktion som lugna avslut har blivit mindre tydlig. Kvarterets gatufasader mot Jakobsdalsgatan har vidare en enhetlig utformning, så att de enskilda byggnadskropparna upplevs som en lång fasad. Denna tydliga enhetlighet har störts av kupor med olika utformning, storlek och placering.

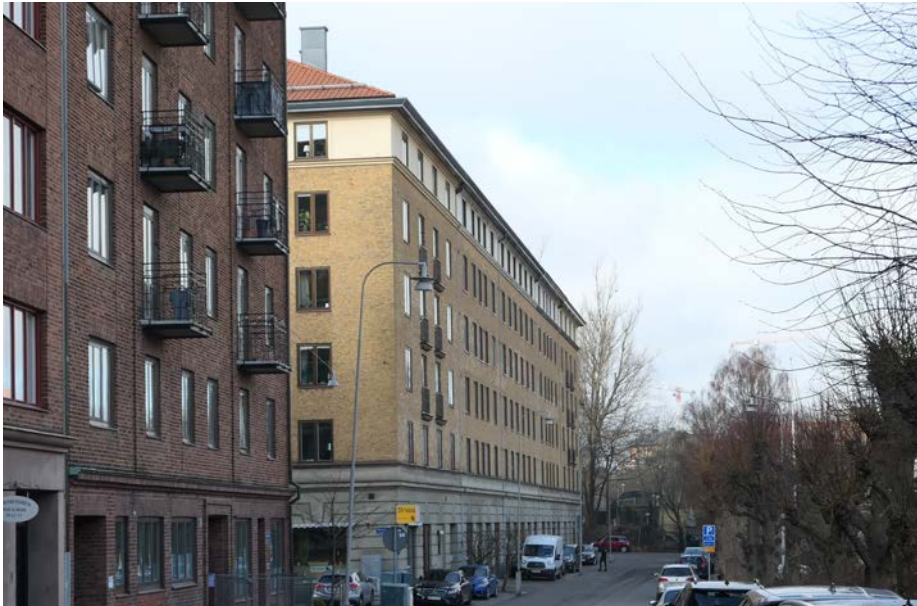
Kvarteret Skålsnäckan sett från Jakobsdalsgatan från syd mot norr. Det tegeltäckta taket är synlig i kvartershörnet.

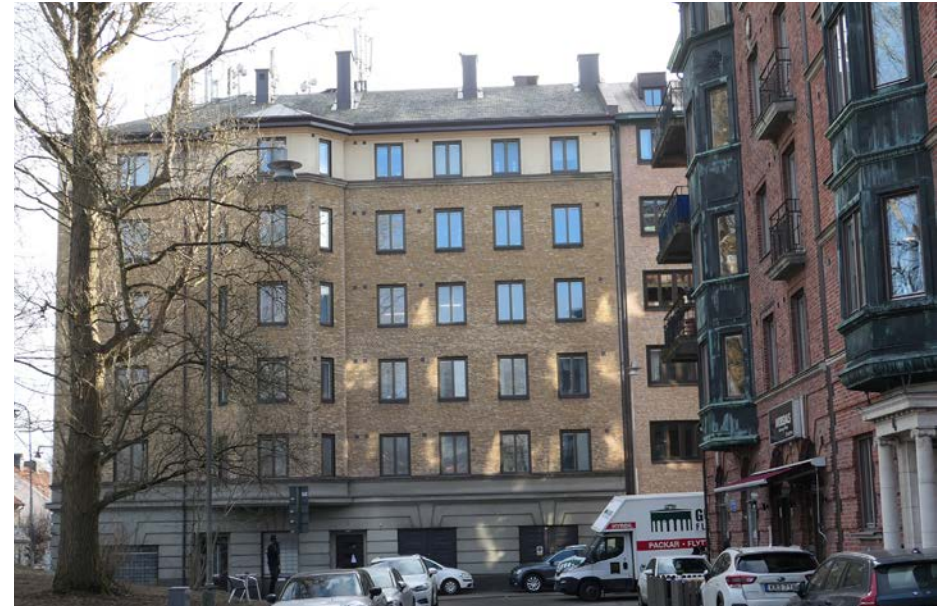
Kvarteret Skålsnäckan sett från Jakobsdalsgatan mot Påskbergsgatan. Taket har en hög exponeringsgrad i stadsbilden. Det bevarar sin ursprungliga skiffertäckning och är av stor betydelse för den välbevarade byggnaden.

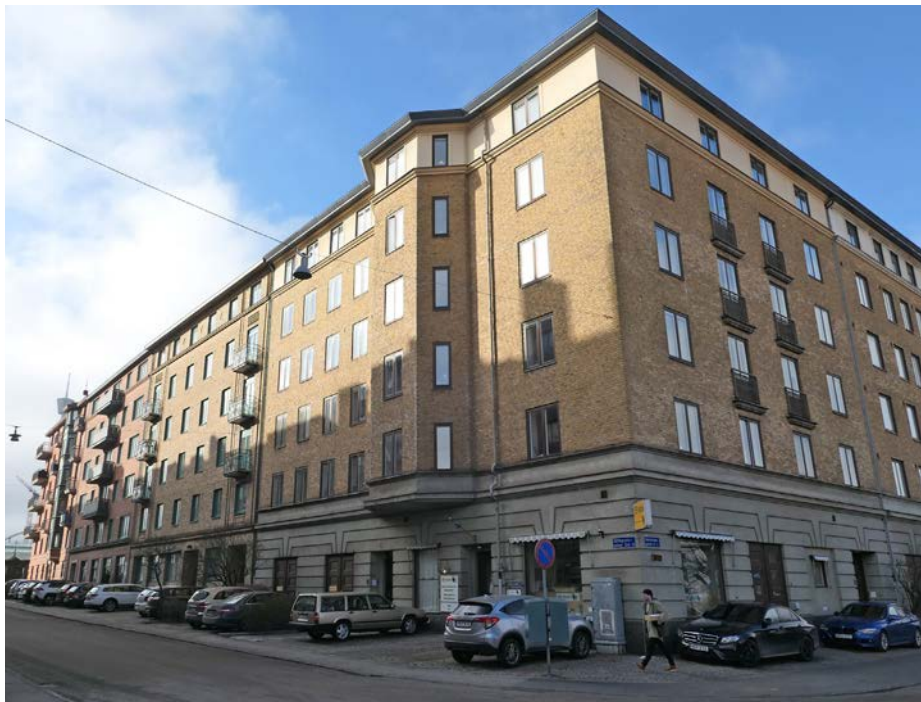
Kvarteret Skålnäcken, mot Jättegrytsgatan. Det snäva gaturummet gör att taken inte är synliga från gatunivå.

De flacka taken på fastigheterna som ligger mitt i kvarteren är inte exponerade från gatan och har därför en mindre framträdande roll betraktat från gatan. Det samma gäller då man rör sig från Jakobsdalsgatan in på Topeliusgatan, Påskbergsgatan och Jättegrýtsgratan då husens höjd och gatans bredd gör att taken på byggnaderna i kvarterens mitt inte är synliga från gatunivå. Däremot framträder i vissa fall moderna och stora takkupor tydligt i gatubilden.

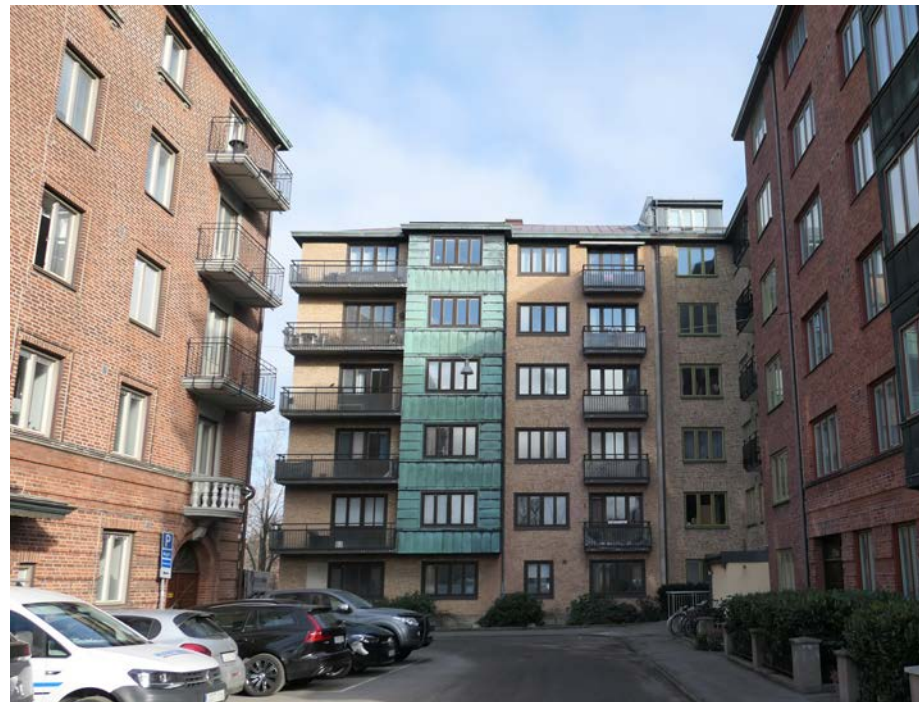
Kvarteret Skålnäcken, från Påskbergsgatan med Påskbergsgatan 6 i fonden. Hörnhusets taklandskap är exponerat i gatubilden.

Från Påskbergsgatan framträder kvarteret Skålnäckans tak då man rör sig från väst mot öst in mot kvarteret. Taklandskapet på huset i kvarterets ytterhörn upplevs här fortfarande som en lugn och sammanhållen takyta. I innerhörnet har det tillkommit en relativt stor takkupa. Denna har dock fått en relativt dold placering.

Då man rör sig längs Påskbergsgatan från syd mot norr gör det snäva gaturummet att taklandskapet på kvarteret Skålnäcken och Midasörat endast skymtar fram i kvarterens hörn när man närmar sig från håll. I detta stråk framträder den gemensamma takfoten som ett tydligt avslut av fasaderna.

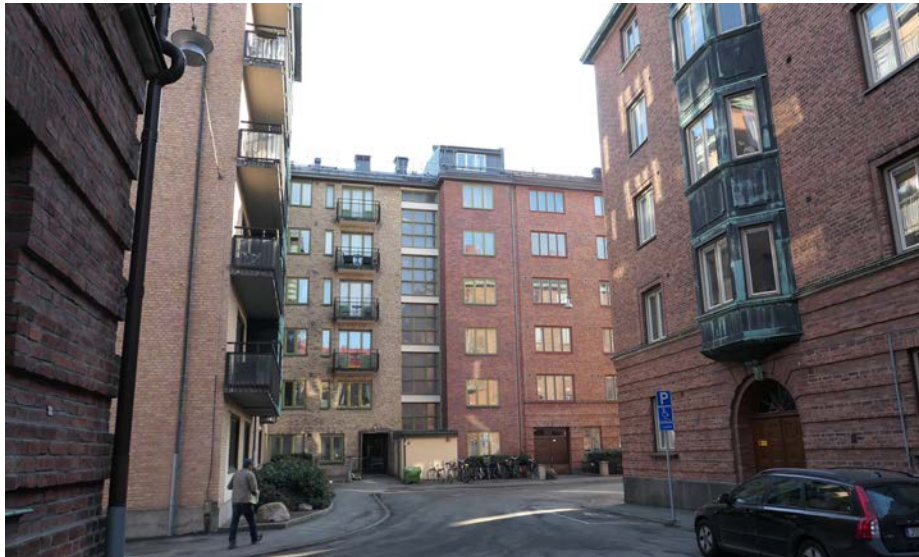
Kvarteret Skålsnäckan, från kvarteret Valthornssnäckans gård framträder taklandskapet i gatubilden.

Från kvarteret Valthornssäckans gård är delar av kvarteret Skålnäckans takfall mot Påskbergsgatan delvis exponerade. Här har sentida takkupor med tillhörande nödbryggor och räcken sedan tidigare fått en negativ påverkan på den i övrigt välbevarade arkitekturen.

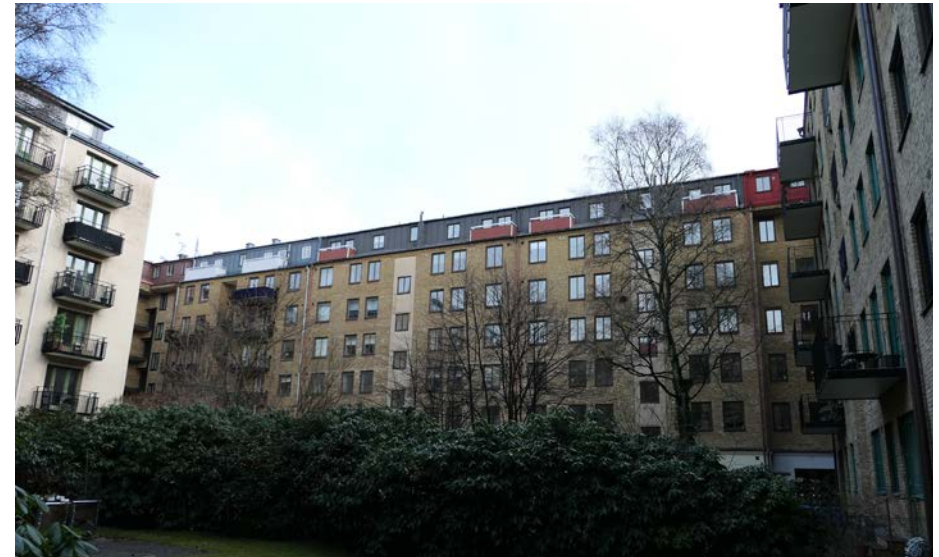
Kvarteret Skålsnäckan, gårdsfasader mot öst där taklyft utförts på samtliga byggnader. Kulör på takplåten varierar, liksom utförandet av terrasserna vilket ger ett brokigt uttryck.

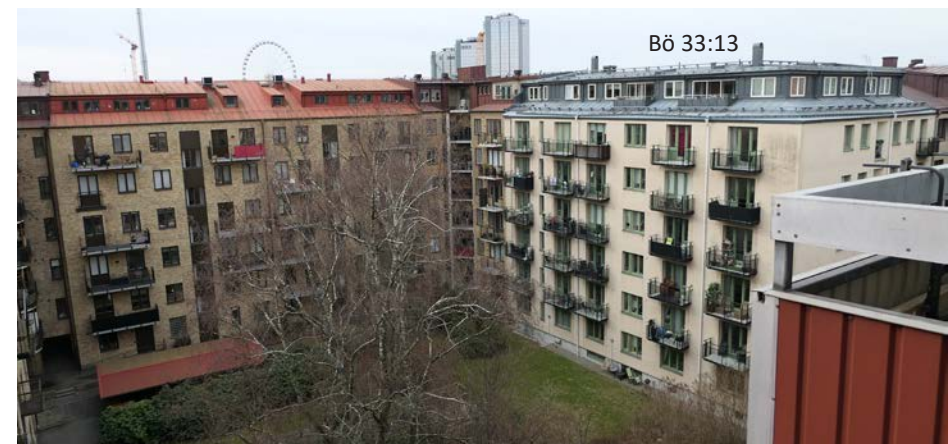
Kvarteret Skålsnäckan, gårdsfasader mot väst. Här förekommer såväl takkupor som taklyft. Taklyftet på Bö 33:13 är väl anpassat till byggnadens modernistiska karaktär. Till skillnad från fasaderna mot öst har taklyftet dragits in från takfoten.

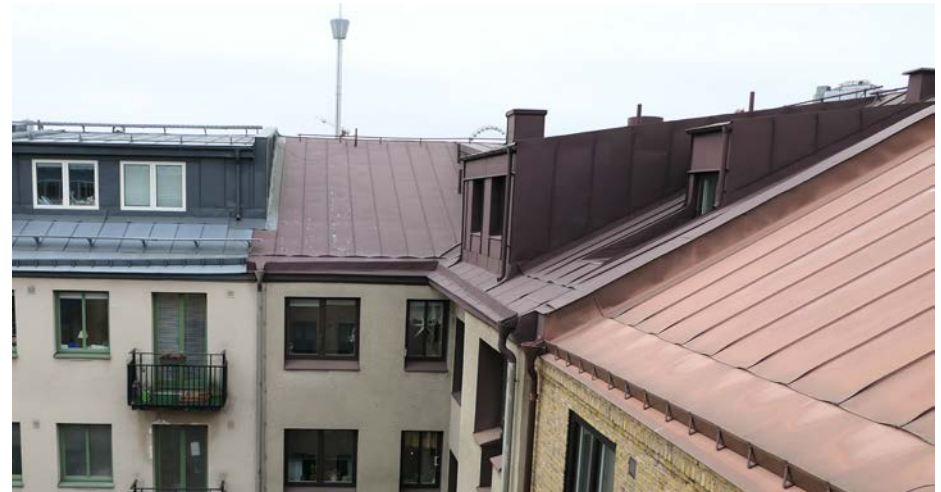
Ursprunglig plåtinklädd takkupa mot tvättstuga på Bö 33:14.

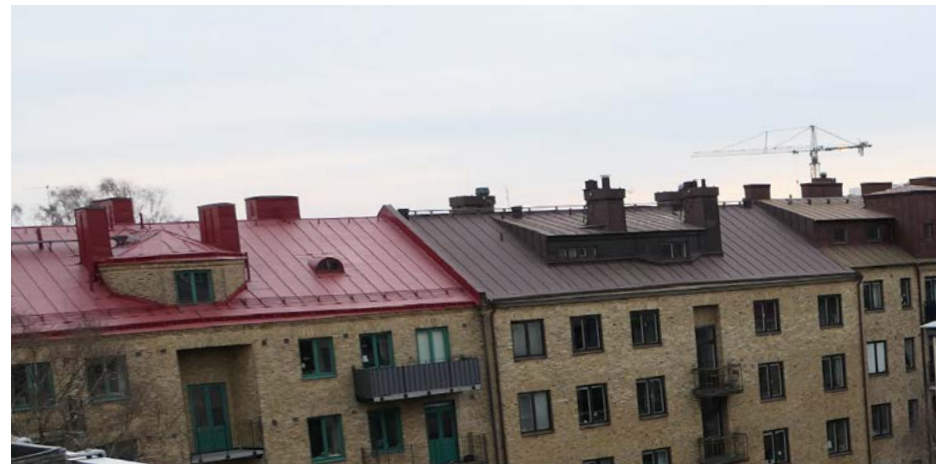
Ursprungliga takkupor i kvarterets södra sida. Fastigheten Bö 33:7 bevarar sin tegelmurade kupa mot trapphuset samt två små lunettformade kupor mot vinden. Även fastigheterna Bö 33:8 och 33:9 till höger i bild har ursprungliga plåttäckta kupor mot trapphus/tvättstuga.

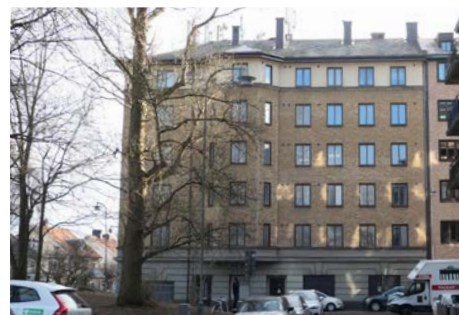
Fasad mot Påskbergsgatan.

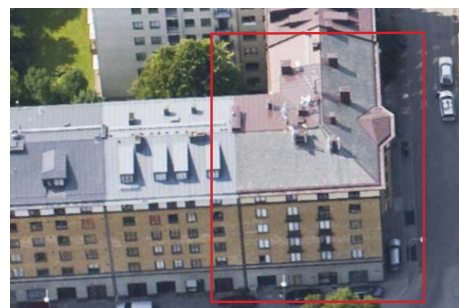
Takfall mot gatan är belagt med skiffer.

Det flacka sadeltaket är mot gatan belagt med skiffer och utgörs av en stor och sammanhållen takyta utan kupor. Äldre skorstenar är bevarade. Under senare tid har det tillkommit mobilmaster på taket vilka stör upplevelsen av den välbevarade byggnaden. Takfallet är exponerat från håll. Mot gården är taket belagt med plåt (omlagd på senare tid). Ursprunglig kupa mot tvättstuga och trapphus är bevarad medan de ursprungliga lunettformade kuporna har tagits bort.

Taklandskapet är ett av få välbevarade i området. Mot gatan är det exponerat både från håll och från gatunivå och har betydelse för både det arkitektoniska uttrycket och stadsbilden. Skiffertäckningen har ett stort kulturhistoriskt värde. Därtill är vinden en av få bevarade i området. Takfall mot gatan är mycket känsligt för förändringar. Takkupor mot Jakobdalsgatan riskerar att medföra negativa konsekvenser för stadsbilden. Eventuellt skulle små lunettformade kupor kunna vara ett alternativ. Takfallet mot Påskbergsgatan har en något lägre känslighet då det inte har en fullt lika stor betydelse i stadsbilden. Takfall mot gården har en större tålighet då det ingår i en helhetsmiljö som sedan tidigare är kraftigt förändrad. Det bedöms som möjligt att genomföra en ombyggnad av gårdssidans takkupor. Dock bör taklyft undvikas. Observera att vindsinredning får antikvariska konsekvenser för den välbevarade vinden.

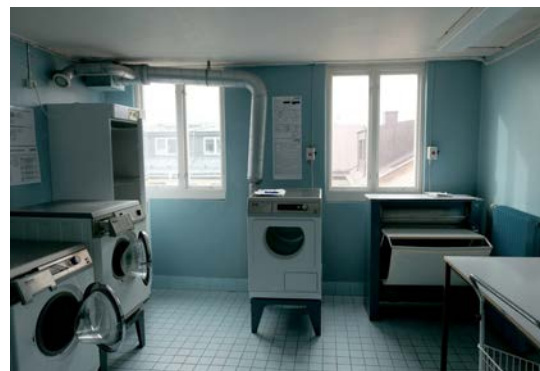
Vinden är välbevarad med ursprungliga lägenhetsförråd och tvättstuga mot gården. Under senare tid har det tillkommit en central för mobilmaster på vinden. Inga äldre spegeldörrblad finns bevarade, men däremot är förrådens ursprungliga bräddörrar och träväggar bevarade liksom murstockar. Takkonstruktionen är i stora delar ursprunglig. Tvättstugan har en modern karaktär med sentida material och ytskikt. Dock är de äldre fönstren bevarade.

Tvättstuga på vinden.

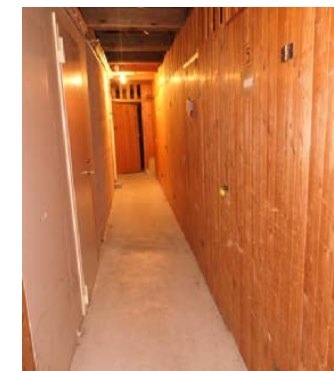
Vindsförråd.

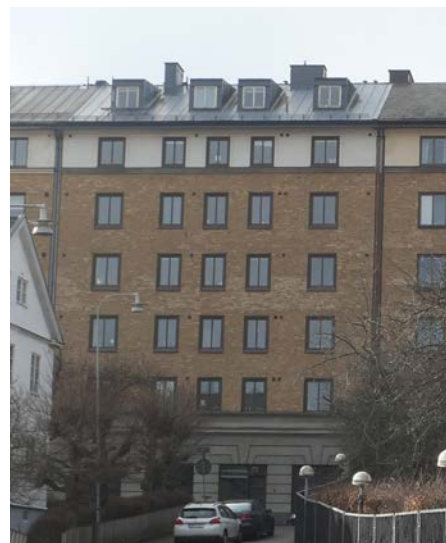
Det flacka sadeltaket är omlagt med bandtäckat plåt i mörkt grå kulör (ursprungligen skiffer). I samband med vindsinredning 2001 tillkom fyra takkupor mot gatan. Kuporna är relativt tätt placerade och har förenklade plåtarbeten samt har till följd av den flacka taklutningen blivit väl långa så att det upptar stora delar av takytan. Beträktat från håll är taket och takkuporna mycket exponerade

Gatufasad mot öst.

Senare tillkomna kupor mot gatan har inneburit en negativ påverkan på stadsbilden och byggnadens kulturhistoriska karaktär. Ytterligare takkupor mot gatan bör ej medges då det skulle innebära ytterligare negativ påverkan. Mot gården har samtliga byggnader på den östra sidan kvarteret ett förändrat takfall med taklyft och takterrasser. Här bör en större enhetlighet eftersträvas.

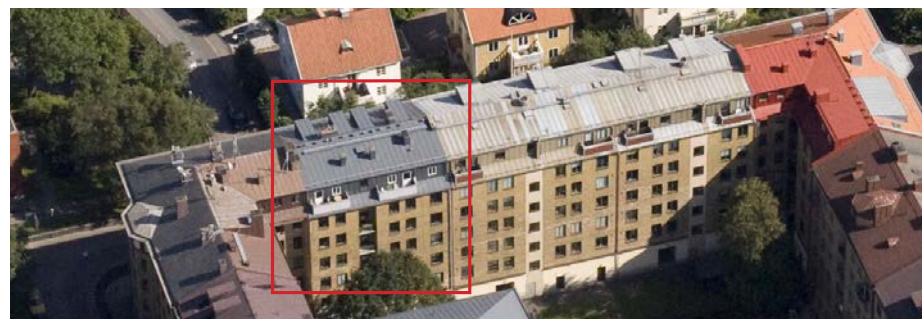
Snedbild som visar takfall mot gården där taklyft utförts på samtliga byggnader mot öst.

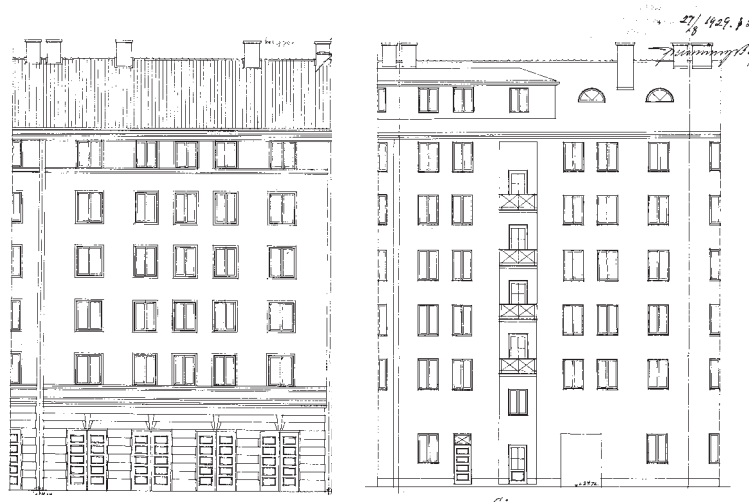
Originalritningar gatu- och gårdsfasad från 1929. Källa: Stadsbyggnadskontoret.

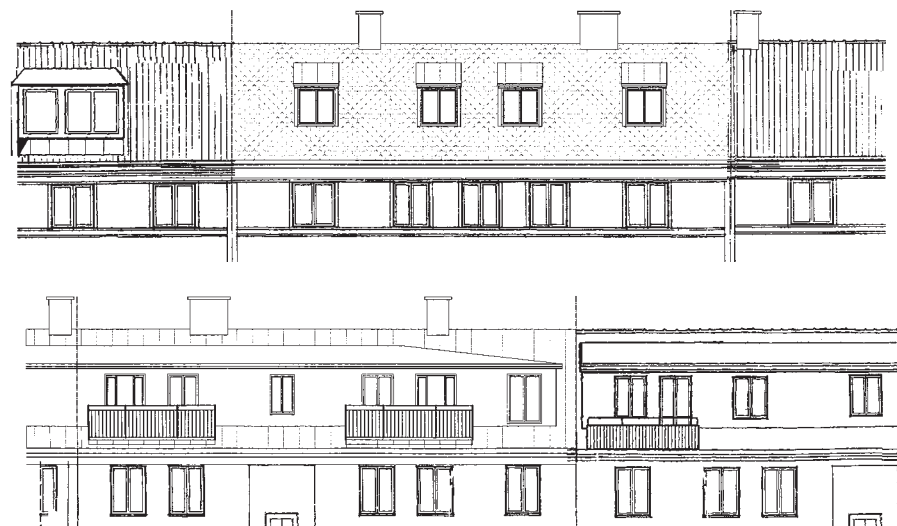
Förändringsritningar från 2001, takfall mot gata och gård. Källa: Stadsbyggnadskontoret.

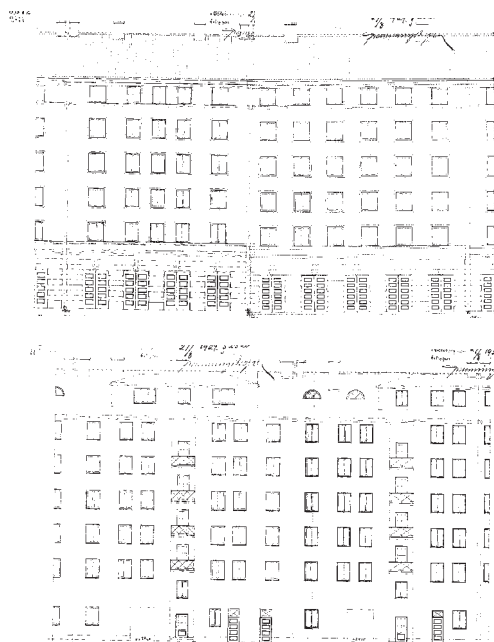
Överst på sidan, snedbild där den aktuella byggnadens takfall mot gatan syns. Till vänster, originalritningar från 1929 som visar att takfall mot gatan ursprungligen saknade takkupor medan det mot gården fanns en takkupa mot tvättstuga samt mindre lunettformade kupor mot torkvinden.

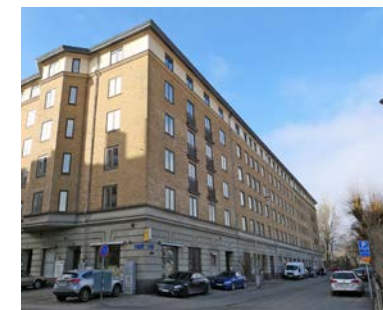
Det flacka sadeltaket är omlagt med bandtäckt plåt i mörkt grå kulör (ursprungligen skiffer). I samband med vindsinredning 1986 tillkom fyra större takkupor mot gatan. Till följd av den flacka taklutningen har takkuporna fått en långsmal form. Beträktat från håll är taket och takkuporna mycket exponerade i stadsbilden. Mot gården har takfallet förändrats kraftigt genom ett taklyft. Här har det även tillkommit två balkonger innanför takfoten.

Senare tillkomna kupor mot gatan har inneburit en negativ påverkan på stadsbilden och byggnadens kulturhistoriska karaktär. Ytterligare takkupor mot gatan bör ej medges då det skulle innebära ytterligare negativ påverkan. Mot gården har samtliga byggnader på den östra sidan av kvarteret ett förändrat takfall med taklyft och takterrasser. Här bör en större enhetlighet eftersträvas.

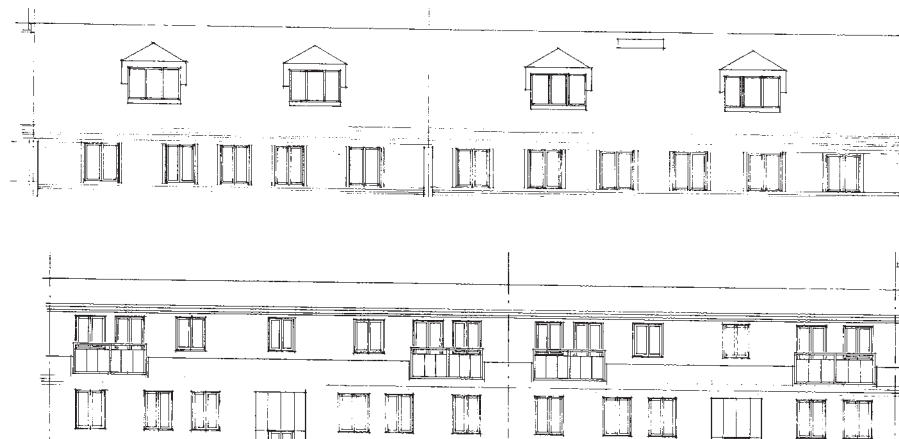
Förändringsritningar över takfall mot gata och gård från 1986 då vinden inreddes. Källa: Stadsbyggnadskontoret.

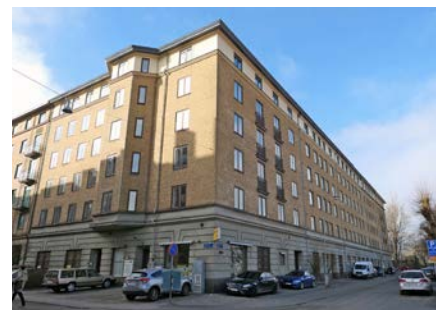
Byggnaden är uppförd i sex våningar och har en gemensam utformning med Jakobsdalsgatan 1-9 mot såväl gata som gård, och är utformad som en pendang till byggnaden på Jakobsdalsgatan 1, se vidare under beskrivning sid 45. Byggnaden har en välbevarad exteriör karaktär mot både gata och gård. Balkongerna mot gatan med profilerade balkongplattor och smidesräcken är ursprungliga, liksom burspråket mot Jättegrytsgatan. Fönstren utgörs av moderna ospröjsade 2-lufts-fönster utan omfattning. Ytterdörrar och portar utgörs av äldre spegeldörrblad. Även gårdsfasaderna är utförda i gult tegel, men har givits ett något enklare utförande med en naturstenssockel, slätputsad sockelvåning och piskbalkonger. Samtliga fönster bytta, men det förekommer äldre spegeldörrblad. Piskbalkongerna är bytta mot nya i tidstypisk stil.

Gatufasader.

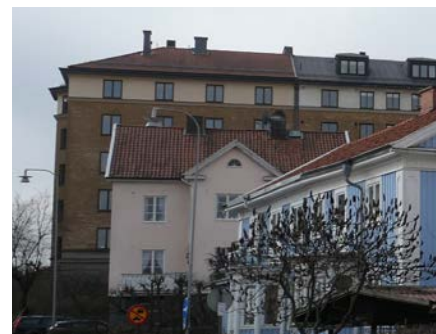
Takfall mot Jakobsdalsgatan.

Det flacka sadeltaket är mot gatan omlagt med rött tegel (ursprungligen skiffer) medan takfallet mot gården är belagt med bandtäcktt röd plåt. I takfallet mot Jättegrytsgatan tillkom 1986 en takkupa. Dess indragna läge gör dock att den endast skymtar fram från i gatuperspektivet från Jakobsdalsgatan (ej synlig i siktlinjerna från håll). Vid inredning av vind utfördes ett taklyft mot gården. Ursprunglig takkupa mot tvättstuga är bevarad, men plåtarbetena omgjorda i samband med taklyftet.

Takfallet mot gatan är delvis välbevarat, exponerat från håll och ingår den monumentala fonden mot öst. Taket har därmed betydelse för det arkitektoniska uttrycket och stadsbilden. Till följd av den höga exponeringsgraden bedöms tåligheten för nya takkupor vara starkt begränsad mot Jakobsdalsgatan. Däremot är takfall mot Jättegrytgatan inte lika exponerat och har därmed en tålighet för ombyggnad av befintlig takkupa. Mot gården är takfallet förändrat sedan tidigare. Den ursprungliga kupan mot tvättstugan är bevarad, dock ombyggd under senare tid och framstår idag som en del av taklyftet. Takfallet mot gården ingår också i en helhetsmiljö där merparten av de intilliggande husen har genomgått taklyft. Därför bedöms det finnas en tålighet för ytterligare ombyggnad av takfall mot gården.

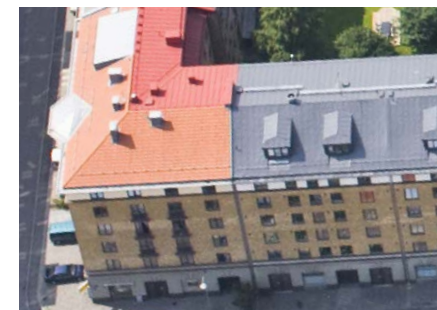
Tak mot gata belagt med tegel.

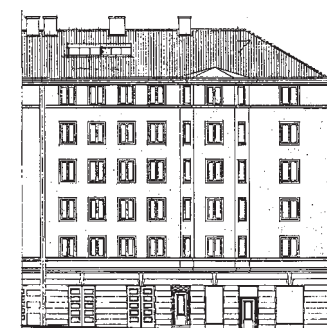
Förändringsritning från 1986, takkupa tillkom mot Jättegrytsgatan.

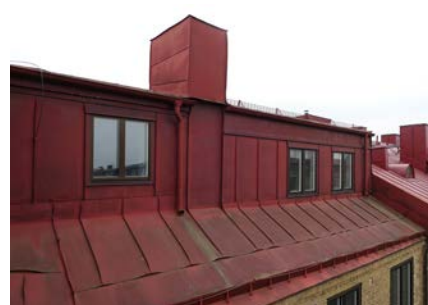
Taklyft mot gården.

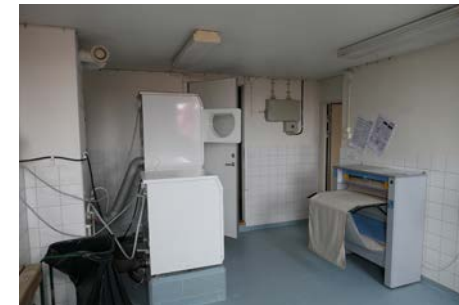
Tvättstuga på vind.

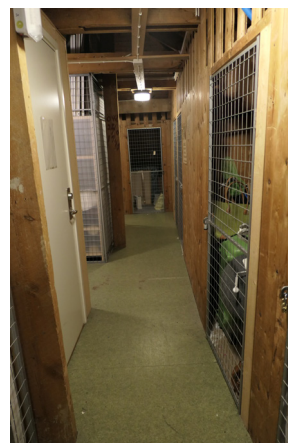
Vinden med förråd.
