## Kulturmiljöutredning kv Skålsnäcken

- Inför ändring av detaljplan för inredning av vindar vid Påskbergsgatan, Jakobsdalsgatan och Jättegrytsgatan inom stadsdelen Bö

Antiquum AB, 2021-04-13

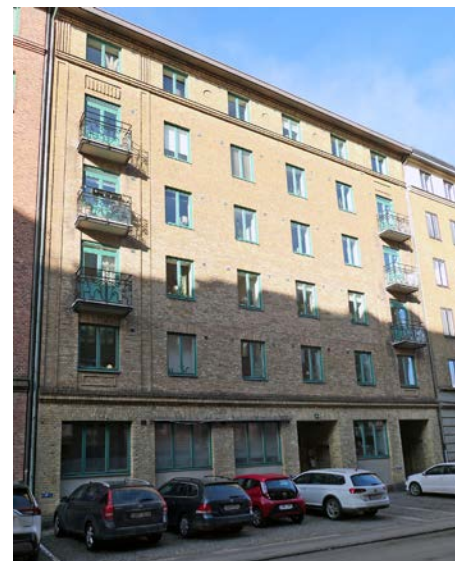
Gatufasad i stram klassicism.

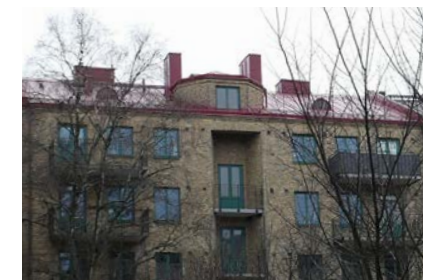
Ursprungliga takkupor mot gården.

Byggnaden har ett av få mycket välbevarade taklandskap i området med skiffertäckning mot gatan och ursprungliga takkupor mot gården. Takfallet mot gatan är inte exponerat i vare sig gatunivå eller från håll, men bedöms till följd av sin välbevarade karaktär som mycket känsligt för förändringar. Skiffertäckningen och gårdens takkupor har ett stort kulturhistoriskt värde. Båda takfall bör bevaras intakta. Nya takkupor eller andra ljusöppningar bedöms inte som lämpliga. Då fastigheten endast har ett trapphus skulle takkupor även föra med sig taksäkerhet för nödutrymning.

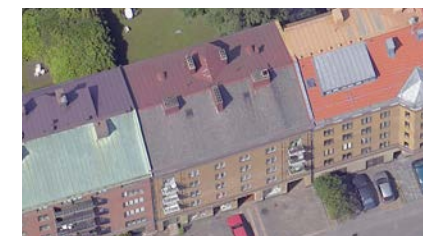
Skiffertäckt tak mot gatan.

Byggnadens tak är ett av få välbevarade i kvarteret och området. Det flacka sadeltaket är mot gatan belagt med ursprungligt skiffer och utgörs av en sammanhållen takyta utan tillkommande takkupor och huvar. Äldre skorstenar är bevarade, plåt inklädda. Det snäva gaturummet gör att takfallet inte är synligt från varken gatunivå eller på håll.

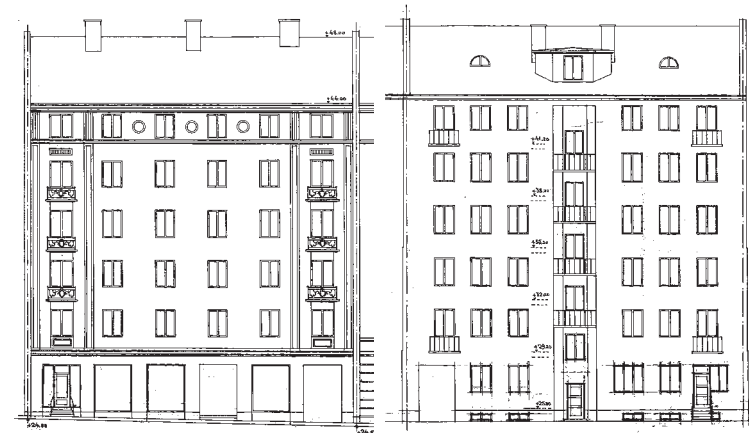
Originalritningar från 1930, gatu- och gårdsfasad. Källa: SBK

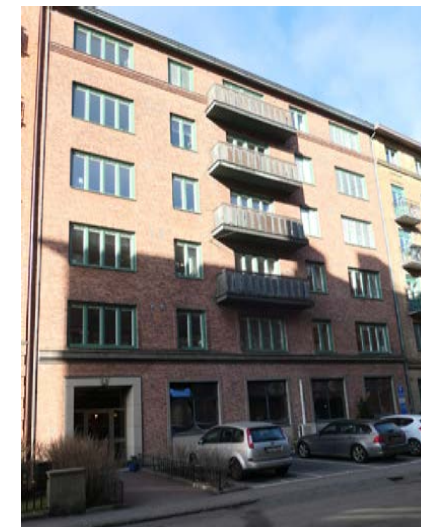
Fasad mot Jättegrytsgatan med stram utformning.

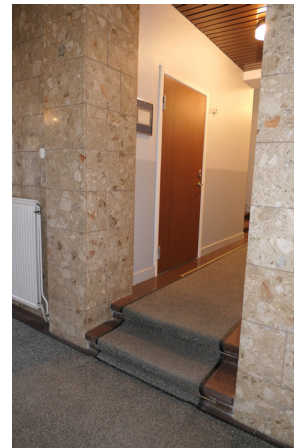
Portgången moderniserades på 1970-talet. Entréhallen ligger två trappsteg upp från portgången.

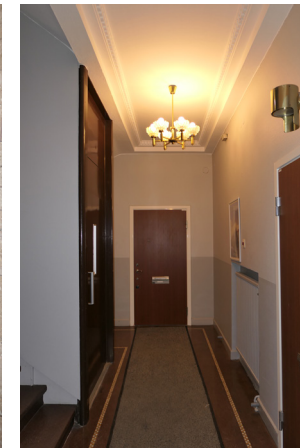
Entréhallen bevarar ett ursprungligt kassettak med tandsnittsfris.

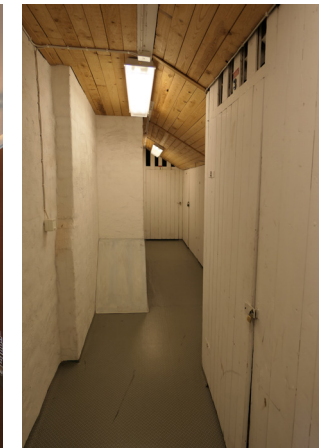
Vindsförrådets ursprungliga bräddväggar är bevarade.

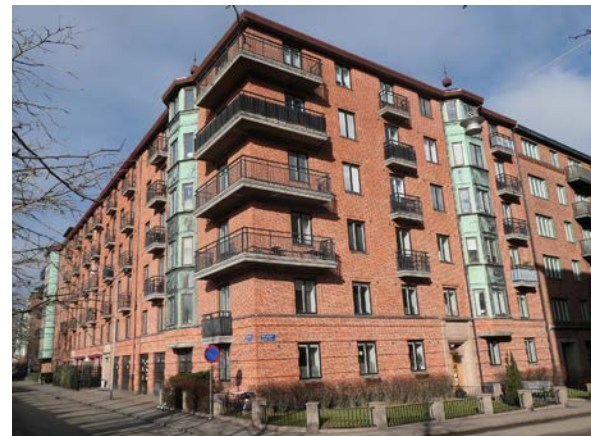
Gatufasaderna har en välbevarad karaktär med ett klassicerande formspråk. Från gatunivå är taklandskapet inte exponerat.

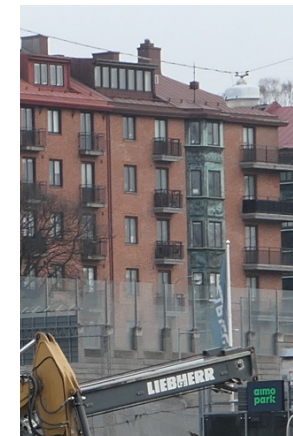
Det flacka sadeltaket är belagt med bandtäck plåt. Mot Påskbergsgatan tillkom en stor takkupa i och med vindsinredningen 1986. Takfallet är i huvudsak endast synlig

Fasad mot Påskbergsgatan från håll. Här framträder taklandskapet tydligt.

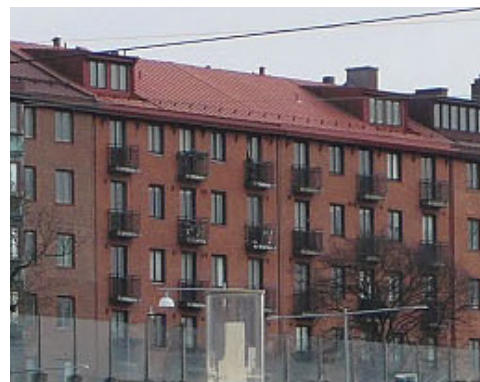
Det flacka sadeltaket är belagt med bandtäckt plåt i röd kulör. Takfallet i huvudsak endast synlig från håll. Mot Påskbergsgatan tillkom takkupor i och med vindsinredningen 1984-1985. Kuporna, vars storlek och resning gör att de upplevs som en förlängning av fasaden, har inneburit en negativ påverkan på den

Gatufasad från håll, taklandskapet har en hög exponeringsgrad. Takkuporna tillkom på 1980-talet.

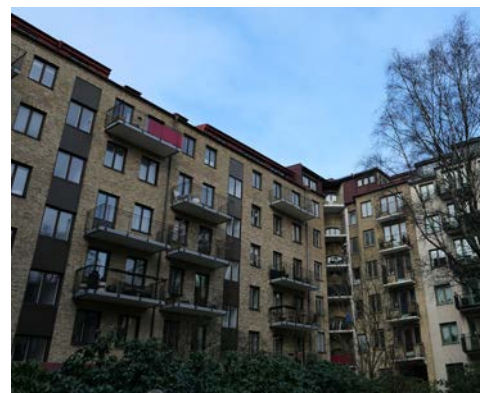
Gårdsfasad med moderna balkonger. Även på nära håll framträder de sentida kuporna.

monumentala fronten mot innerstaden. Även mot gården är taket belagt med plåt i röd kulör. I samband med vindsinredningen på 1980-talet tillkom nya takkupor som ersatt de äldre. År 2018 lämnades bygglov för nya takterrasser mot gården (ej utfört).

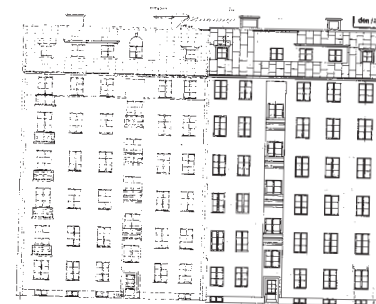
Originalritningar gårdsfasad från 1930. Källa: SBK.

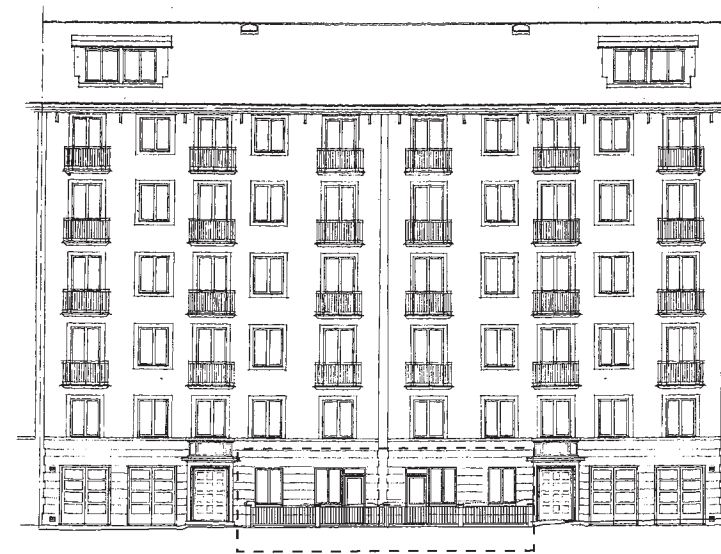
Ovan, förändringsritning från 1985 då vinden inreddes och nya takkupor mot gatan tillkom.

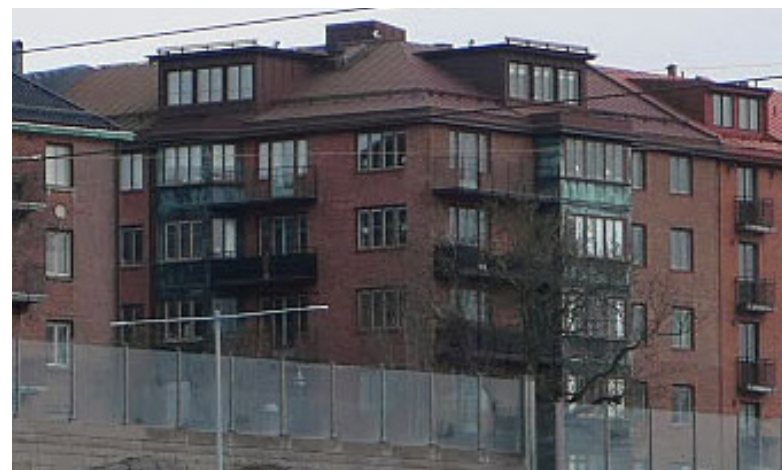
Gatufasad från håll. Takfall mot gatan har försetts med stora takkupor under senare tid.

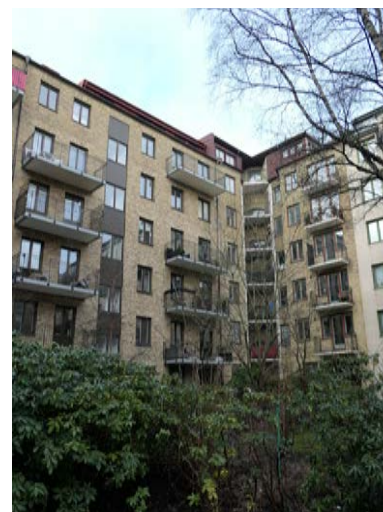
Gårdsfasad från marknivå. Sentida kupor skymtar fram.

Senare tillkomna kupor mot gatan har inneburit en negativ påverkan på stadsbilden och byggnadens kulturhistoriska karaktär. Även mot gården har ombyggnad av tak och takkupor i samband med vindsinredning fått negativ effekt på den kulturhistoriska karaktären. Vid eventuella framtida åtgärder bör man eftersträva ett utseende på takkuporna som är mer anpassat till den kulturhistoriska karaktären.

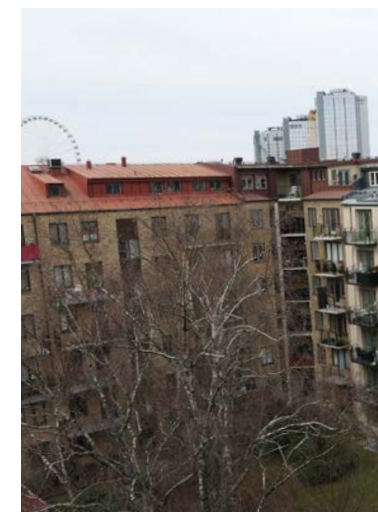
Gårdsfasad från vind på motsatt sida kvarteret. Takfallet är försett med takkupor och en takterrass.

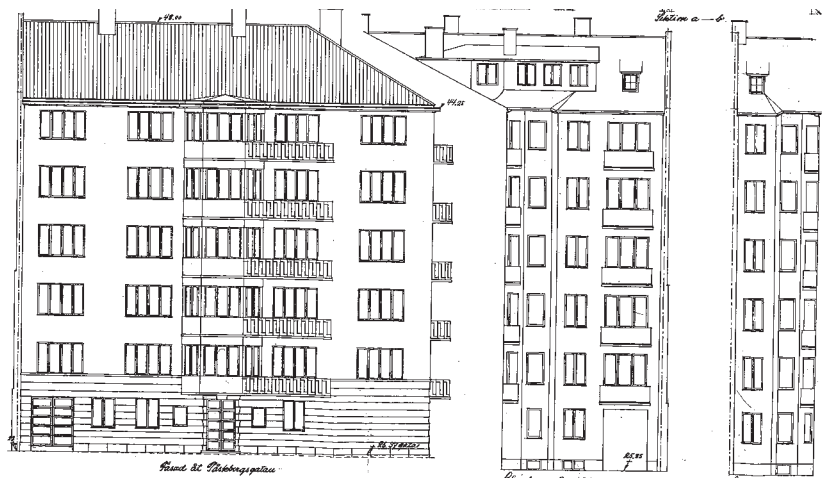
Originalritningar gatu- och gårdsfasad från 1934. Källa: SBK.

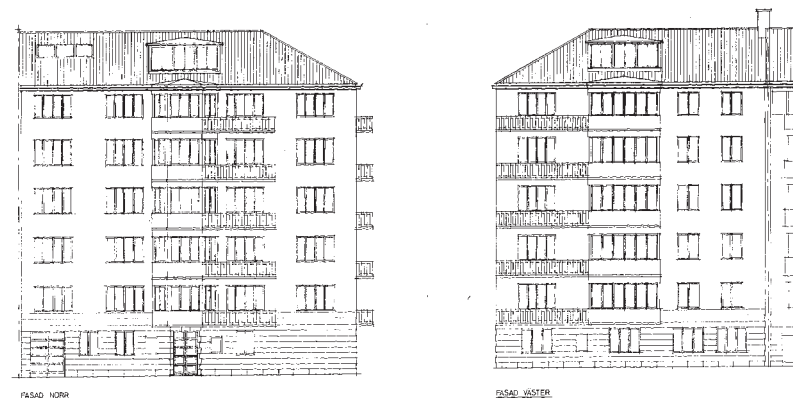
Förändringsritningar från 1991 då vinden inreddes. Källa: SBK.

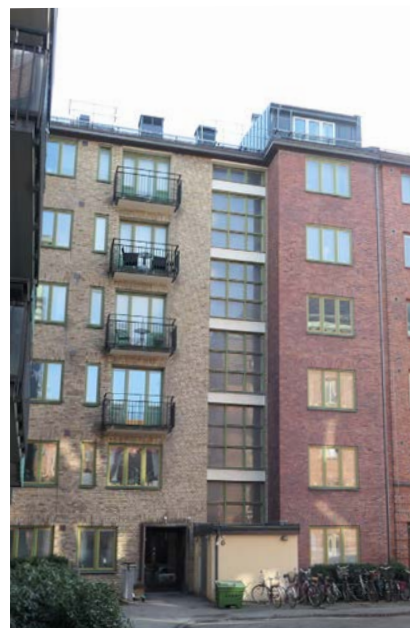
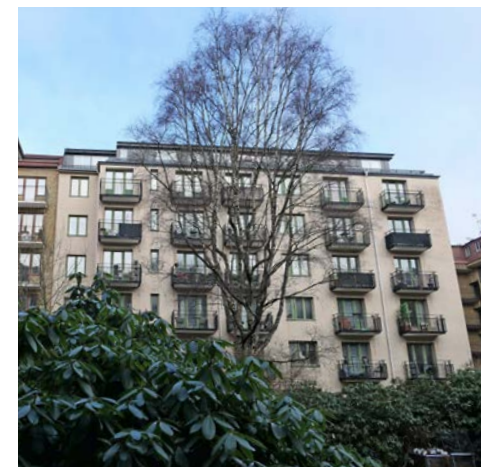
Till vänster: Gatufasad med trapphusets modernistiska fönsterband. På taket syns en senare tillkommen takkupa samt tillhörande utrymningsplattform. Ovan: Slätputsad gårdsfasad. Mot gården har ett taklyft utförts.

Det flacka sadeltaket är belagt med bandtäckt plåt i grå kulör. Gatans takfall är endast synlig från kvarteret Valthornssnäckans gård. I samband med vindsinredningen har det tillkommit två nya kupor i takfallet mot gatan. Kuporna har en något grov utformning och har fört med sig omfattande taksäkerhet och utrymningsbehör i form av utrymningsbryggor, räcken mm som verkar skrymmande på taket. Mot gården har det utförts ett taklyft. Här finns även två takterraser. Taklyftet har anpassats relativt väl till byggnadens modernistiska formspråk.

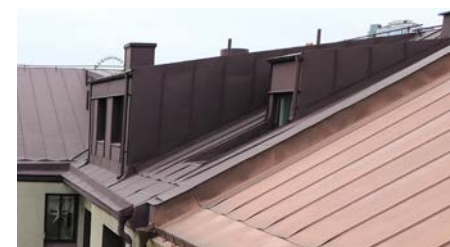
Ursprunglig takkupa mot fd tvättstuga. Den mindre kupan tillkom i samband med vindsinredningen.

Jakobsdalsgatan framträder endast en del av taket. Taket utgörs än idag av en till stora delar sammanhängande takyta. I samband med vindsinredningen har det tillkommit två nya kupor i takfallet mot gatan. Kuporna är små och högt placerade och kan endast anas från håll. Även mot gården har det tillkommit en mindre takkupa. Den ursprungliga takkupan mot tvättstugan är bevarad.

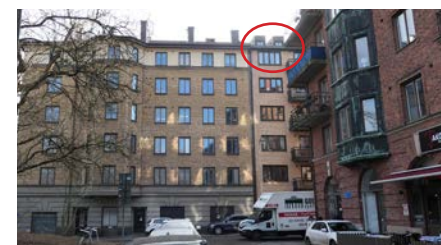
Vy mot gatufasad från Jakobsdalsgatan där sentida takkupor kan anas.

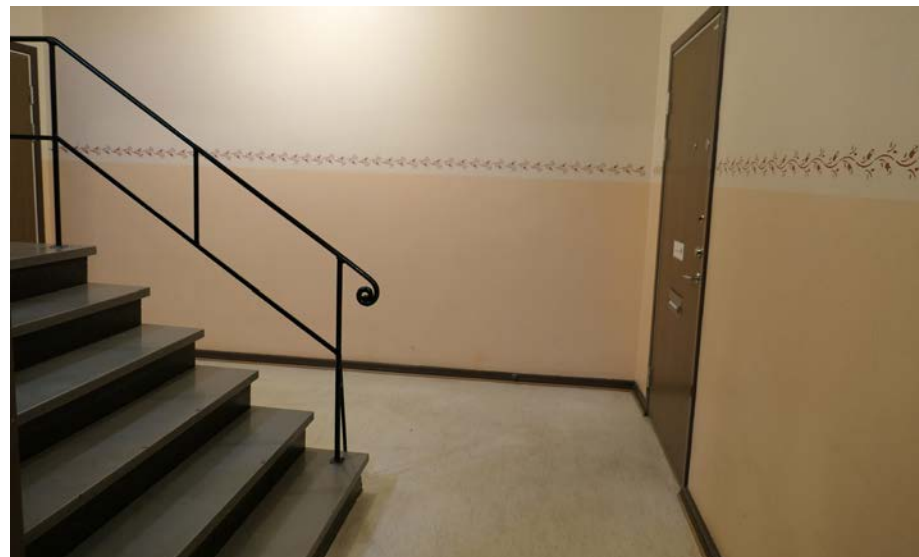
Trapphus med ursprunglig kalkstenstrappa och smidesräcke.

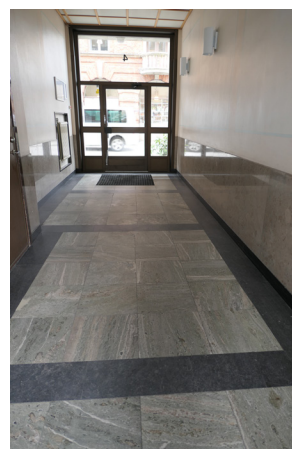
Välbevarad portgång.

Byggnadens portgång är välbevarad med golv och trappor av kolmårdsmarmor och låg bröstning av en ljusare marmor. Mot trapphuset är de ursprungliga parspgeldörrbladen bevarade medan ytterportarna är bytta under senare tid. Trapphuset har en delvis förändrad och enklare karaktär med sentida säkerhetsdörrar och moderna ytskikt. Dock är ursprunglig kalkstenstrappa, smidesräcken och profilerade golvsocklar av kulturhistoriskt värde. Hiss är bevarad från uppförandet, dock har hisskorgen renoverats.

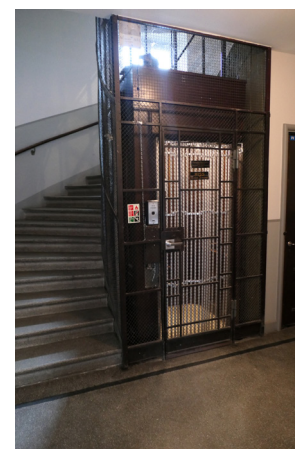
Trapphus med äldre hiss.

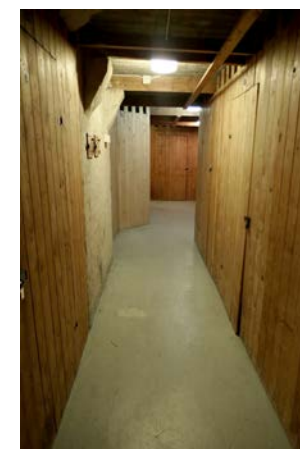
Välbevarad vind med ursprungliga vindsförråd.

Del av vinden är sedan tidigare inredd som bostadslägenhet (1 st 2 r o k). Kvarvarande del av vind fungerar som vindsförråd. Vinden är välbevarad med ursprungliga lägenhetsförråd med enkla bräddörrar och träväggar. Likaså är ursprungliga murstockar bevarade. Golvet är gjutet och takkonstruktionen är i stora delar ursprunglig.
