RAPPORT
NATURINVENTERING LUNDBYLEDEN

Uppdrag: 256376, Naturinventering Lundbyleden

Titel på rapport: Naturinventering Lundbyleden

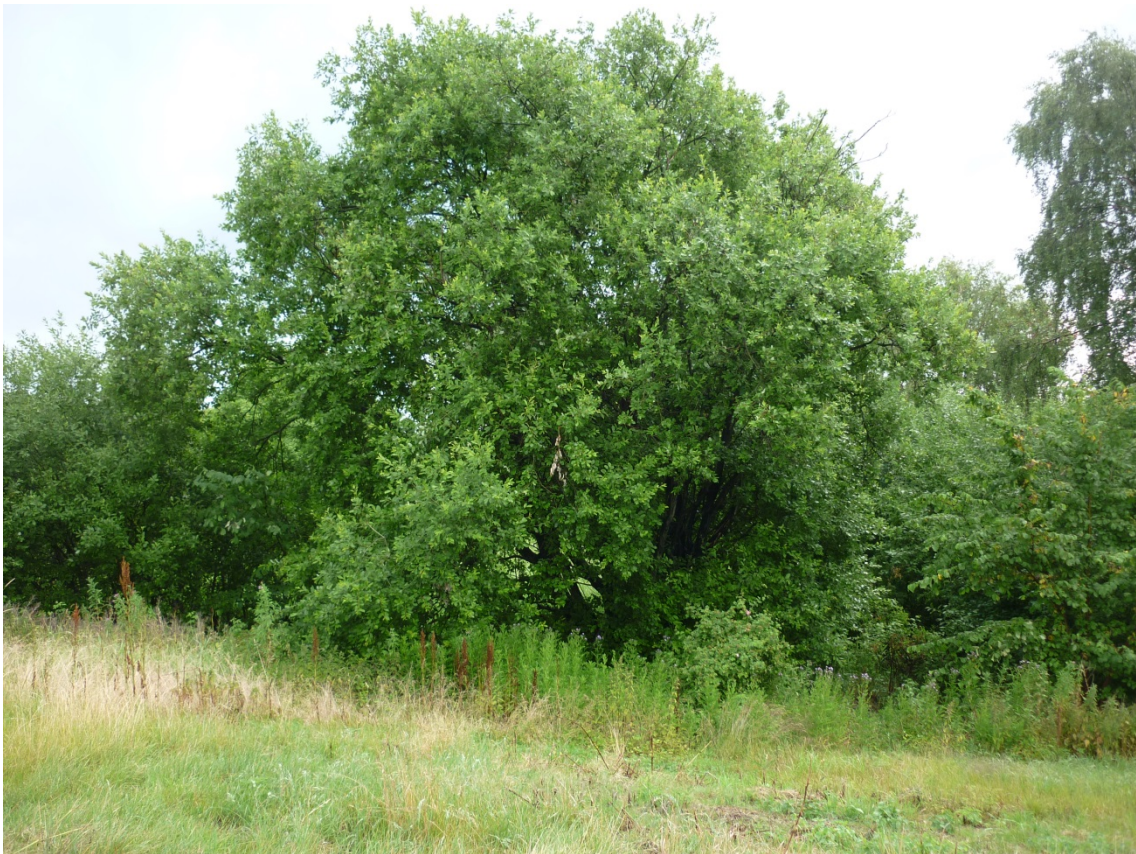
Större sälg i delområde C.

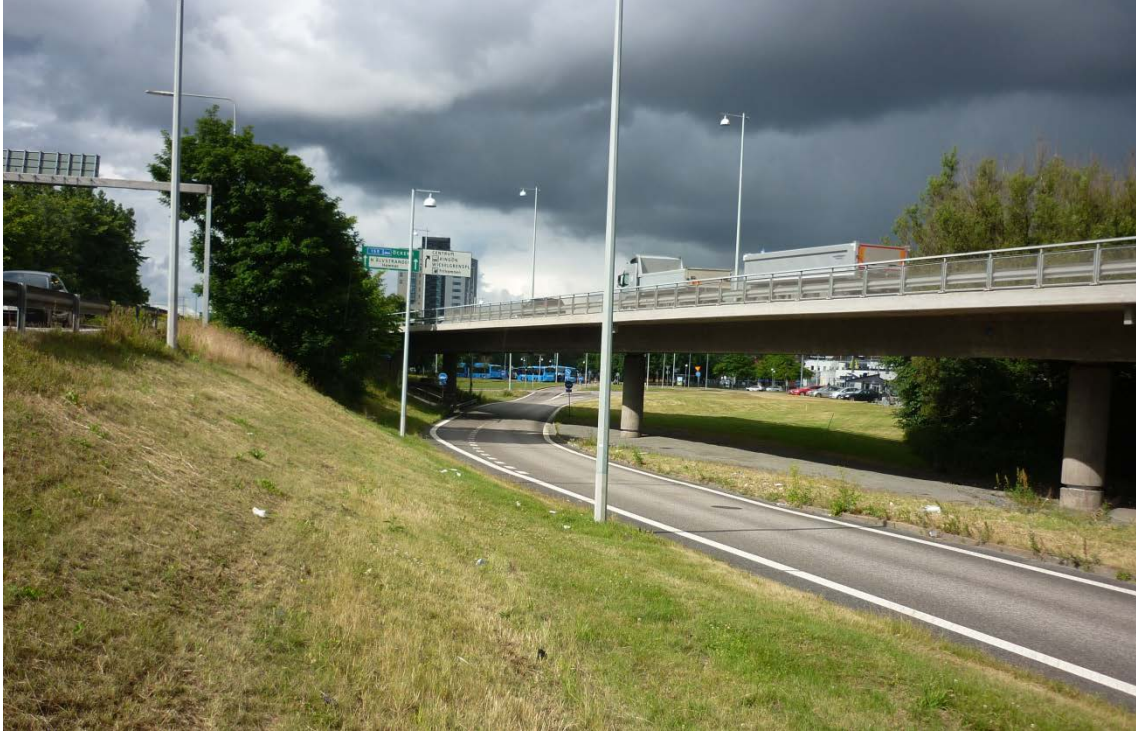
Delområde A sett västerut.

Området består till största delen av körfält och påfarter, mellan dessa finns klippta gräsytor och buskage som verkar vara planterade (figur 4). I fältskiktet växer bredbladiga gräs, vitklöver, groblad, palsternacka, rölleka, brännässla, gråbo, besöksöta, kamomill, hallon, mjölkört, åkertistel, renfana och mörkt kungsljus. Ett exemplar av den invasiva och giftiga arten jättebjörnlöka noterades också. I buskskiktet växer vresros, druvfläder och Cotoneaster, samt sly av skogsalm, björk och asp. En träddridå bestående av pil och björk finns längs bebyggd yta i nordväst. Sorkhål och fågelarten pilfink noterades. På södra sidan vägbanan, utanför inventerat område, finns ett antal något större lindar.

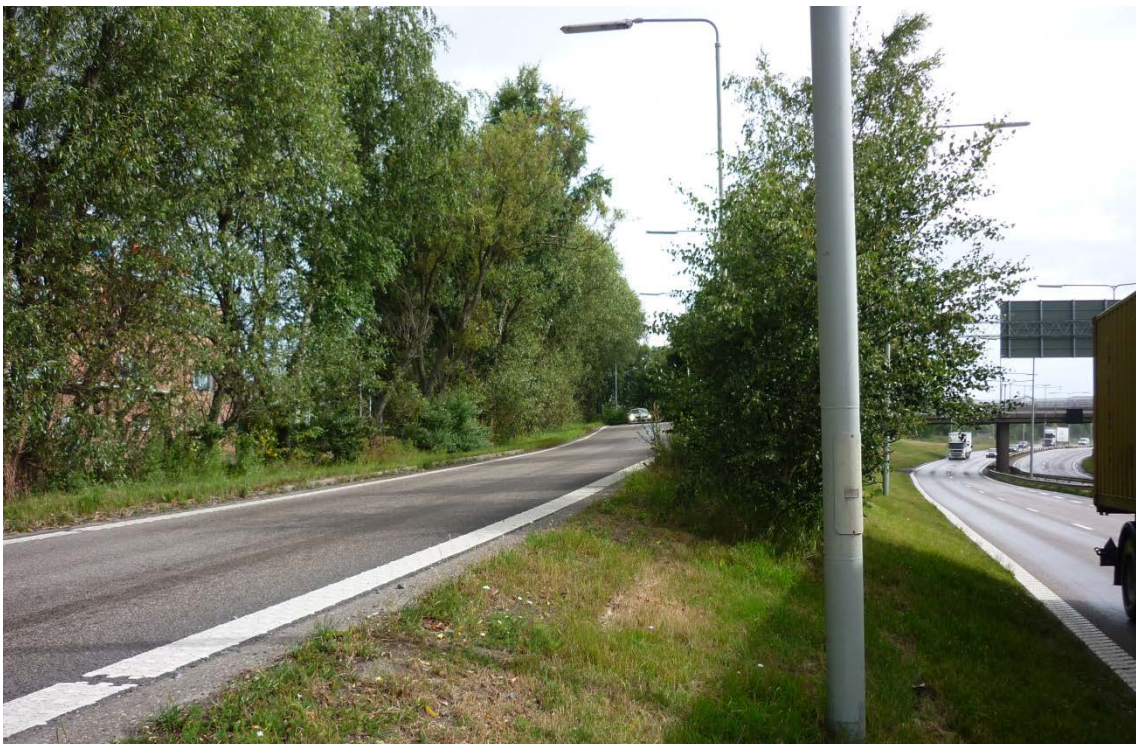
Delområde A åt nordost.

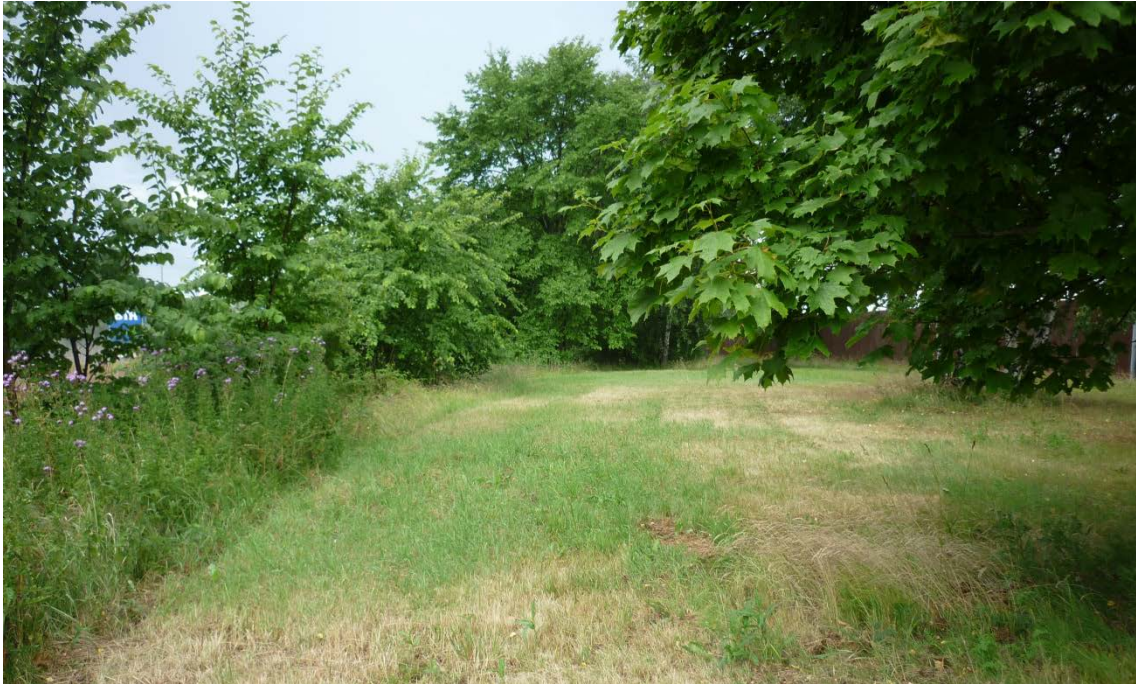
Delområde B, vy västerut.

Delar av området består av klippt gräsmatta, men mellan detta och vägen finns ett större dike med vass intill vilket det växer åkertistel, hallon, nyponros, mjölkört samt en annan dunörtsart (figur 5). Mindre buskage med almsly finns också samt ett parti med unga träd (lönn, björk, skogsalm). En stor del av ytan öster om den stora byggnaden (Biltema) som på ortofotot ser ut som natur är nu parkeringsyta. Diket var vid besöket vattenfyllt.

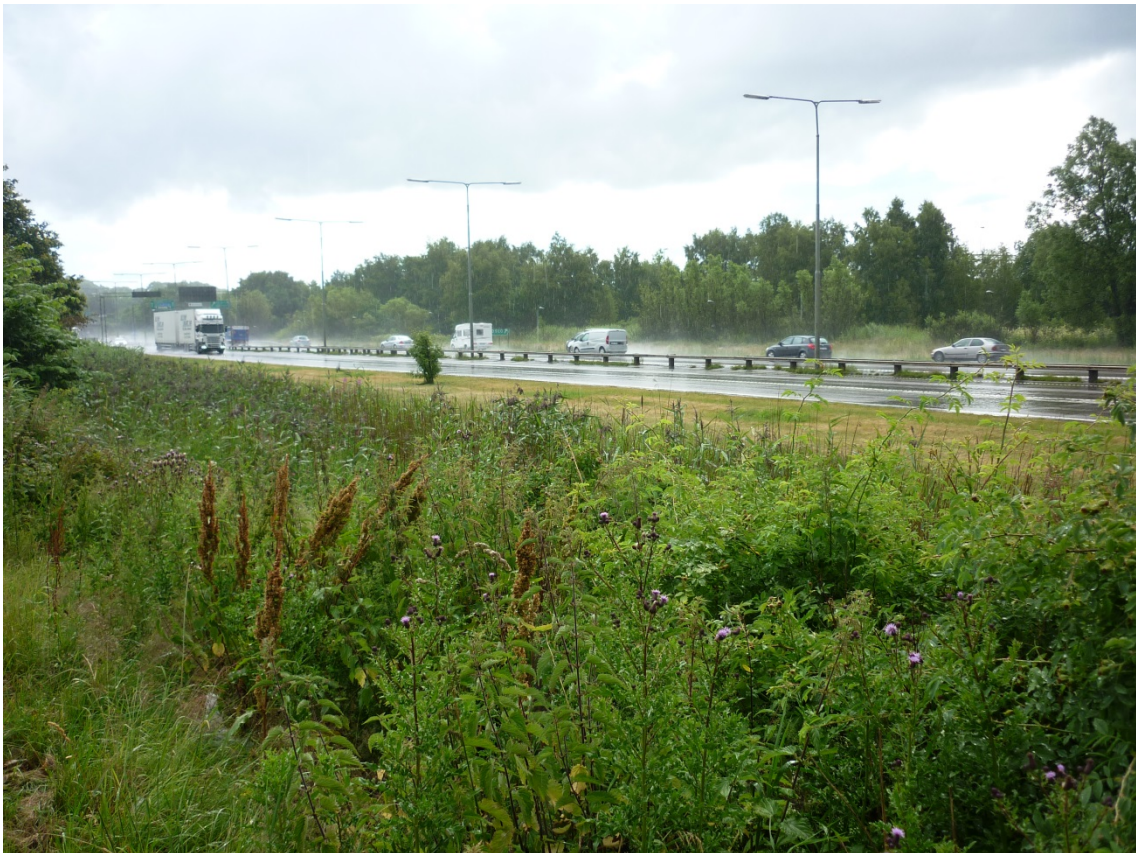
Delområde B, det vassbevuxna diket.

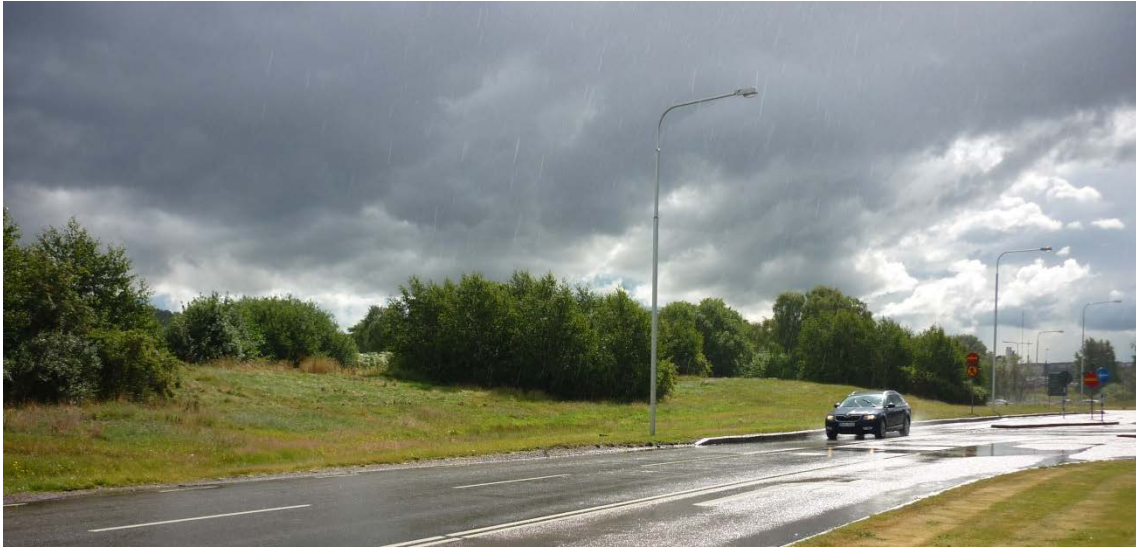
Delområde C, vy åt öster

Ett lite större område med klippta gräsytor samt små dungar och buskage, varav en del verkar vara planterade (figur 6). I fältskiktet växer bland annat hundkex, maskros, käringtand, gråbo, luddlosta, revsmörblomma, luddtåtel, vitklöver, brännässla och bredbladiga gräs. Här växer också ett stort parti med den invasiva och giftiga arten jättebjörnloka. I busk- och trädskiktet växer äkta fläder, poppel, glasbjörk, rönn, snöbär, viden, sälg, rosor, skogsalm, vildapel, slån, hassel, vresros och päron. Dessa bildar fina brynmiljöer, framför allt dungen i söder. Sälgen som växer i kanten av den södra dungen är stor och flerstammig. I söder finns en damm som till största delen är igenväxt med vass. Mycket småfågel uppehåller sig i vassen och buskagen runt om, bland annat hördes gransångare. I området finns spår efter kaniner.

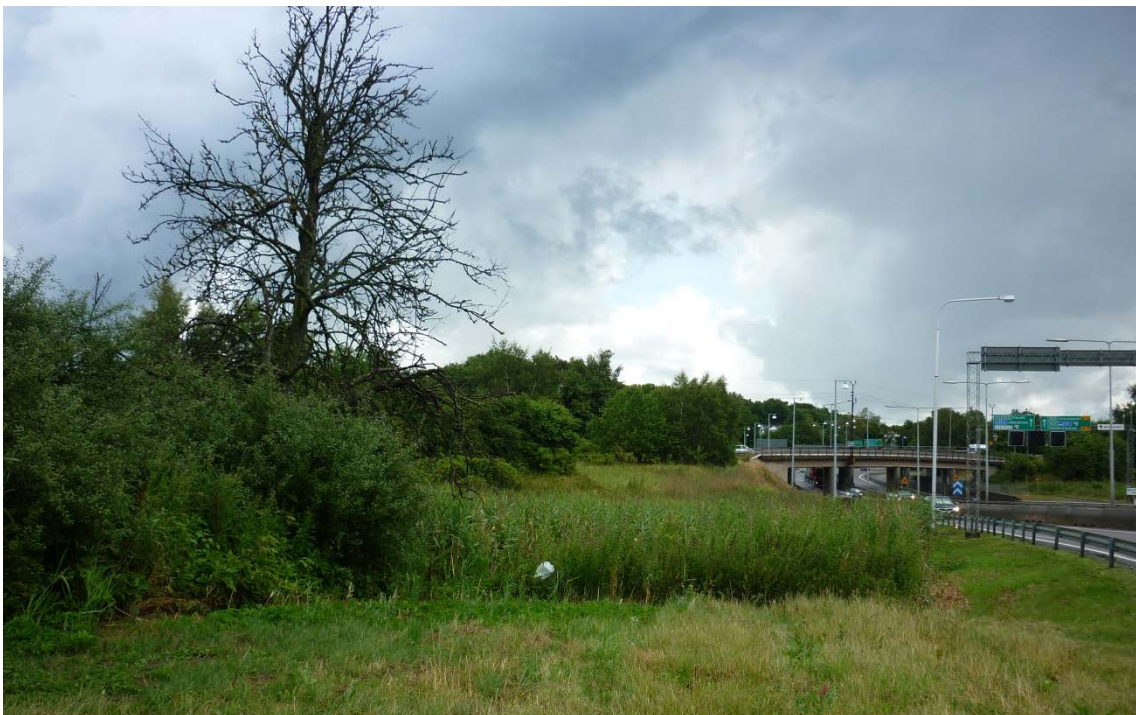
Delområde C med brynmiljön och dammen

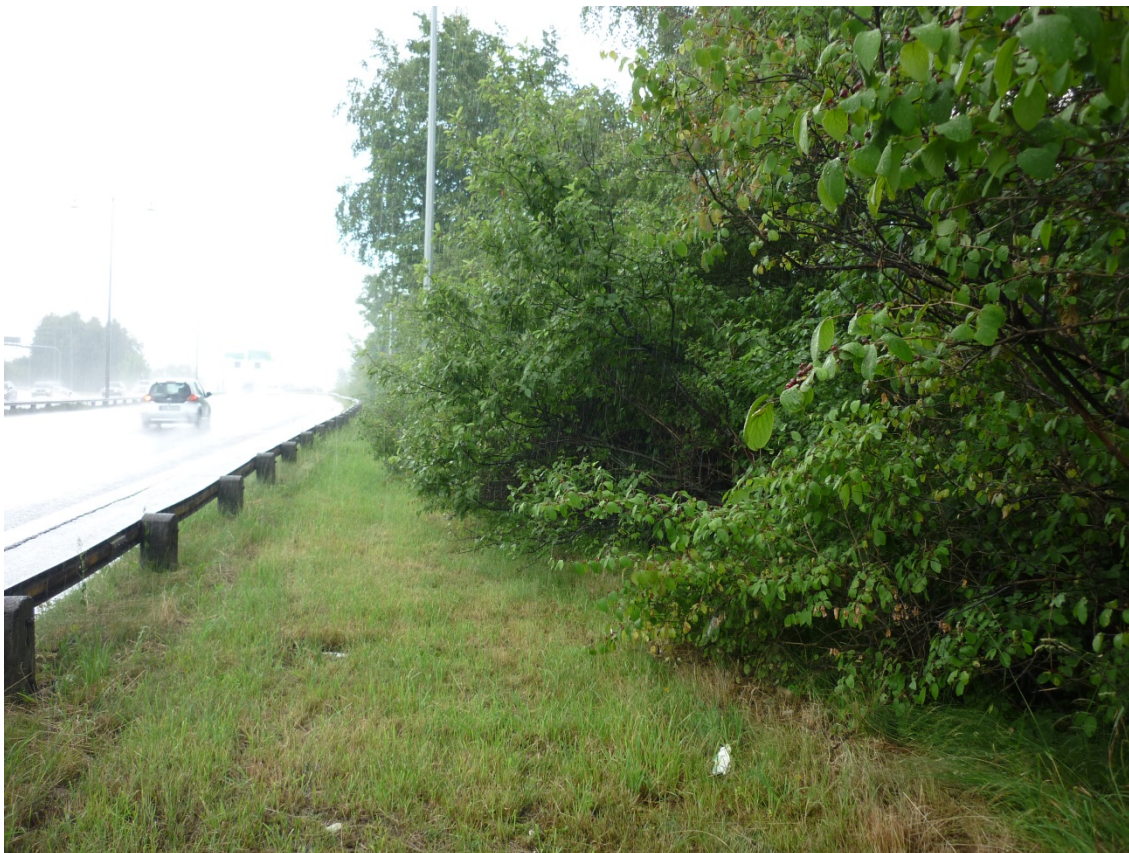
Delområde D vy öster ut

Området består av täta buskage/dungar och klippta vägkanter (figur 7). I buskagen, som verkar vara planterade, växer vresros, ask, skogsalm, skogstry, rosor, glasbjörk, fågelbär, tall, liguster, druvfläder, naverlön, slån, hägg, hagtorn (troligtvis kanadahagtorn), rönn, björk, lönn, avenbok och Cotoneaster. Vägkantsfloran är till största delen trivial, där växer bland annat käringtand, rödklöver, mjölkört, vitklöver och palsternacka.

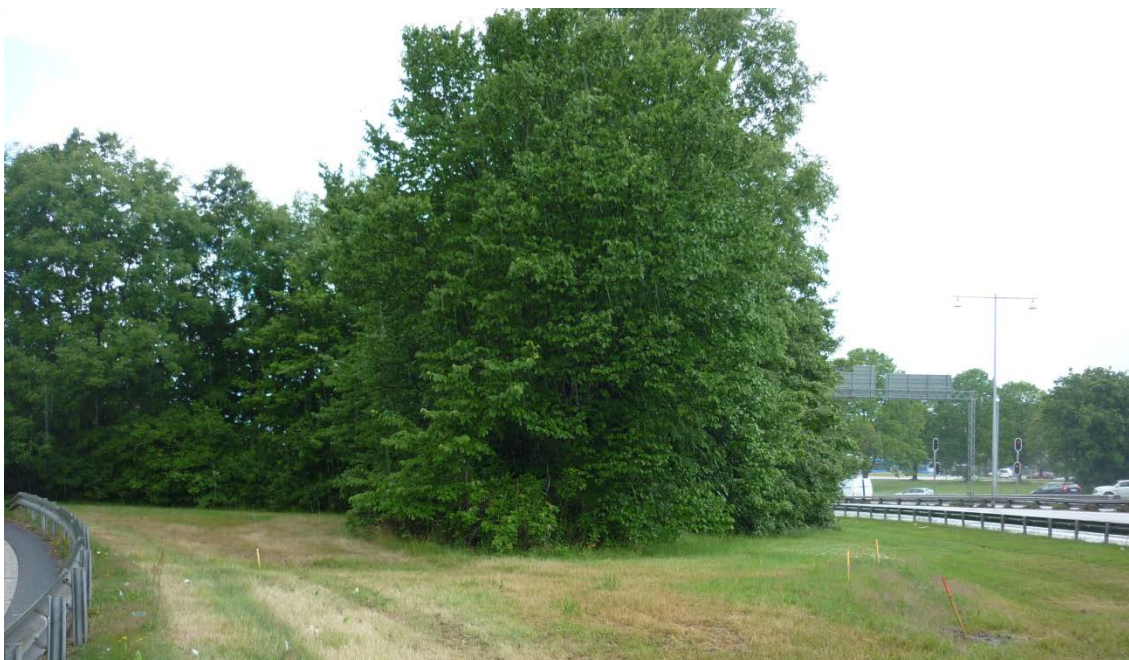
Delområde D vy väster ut

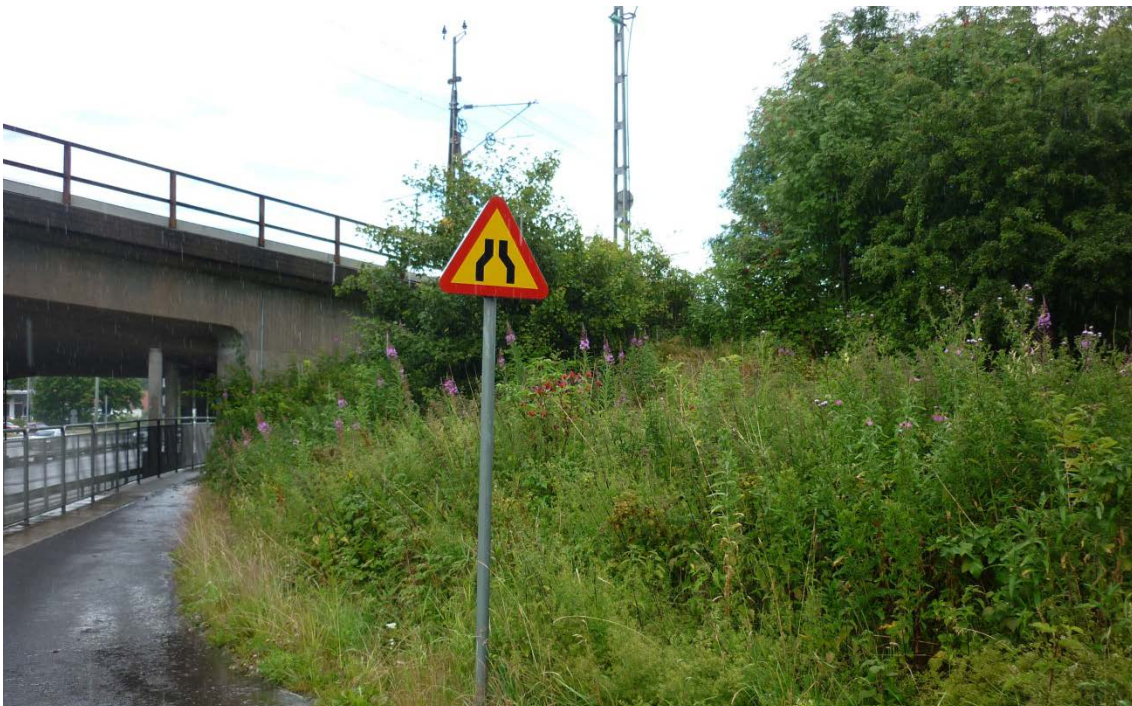
Delområde E, vy österut.

I delområdet finns buskage med bland annat viden, pil, druvfläder, björk, sälg och slån (figur 8). Fältskiktet är gödselpåverkat, frodigt och blomrikt; bland annat älgört, mjölkört, hallon, brännässla, vägtistel, åkertistel. I vägkanten mellan vägen och GC-vägen är det lite torrare där bland annat renfana, käringtand, sötväppling och kamomill växer. Fjärilarna luktgräsfjäril, ängssmygare och rov/kålfjäril noterades.

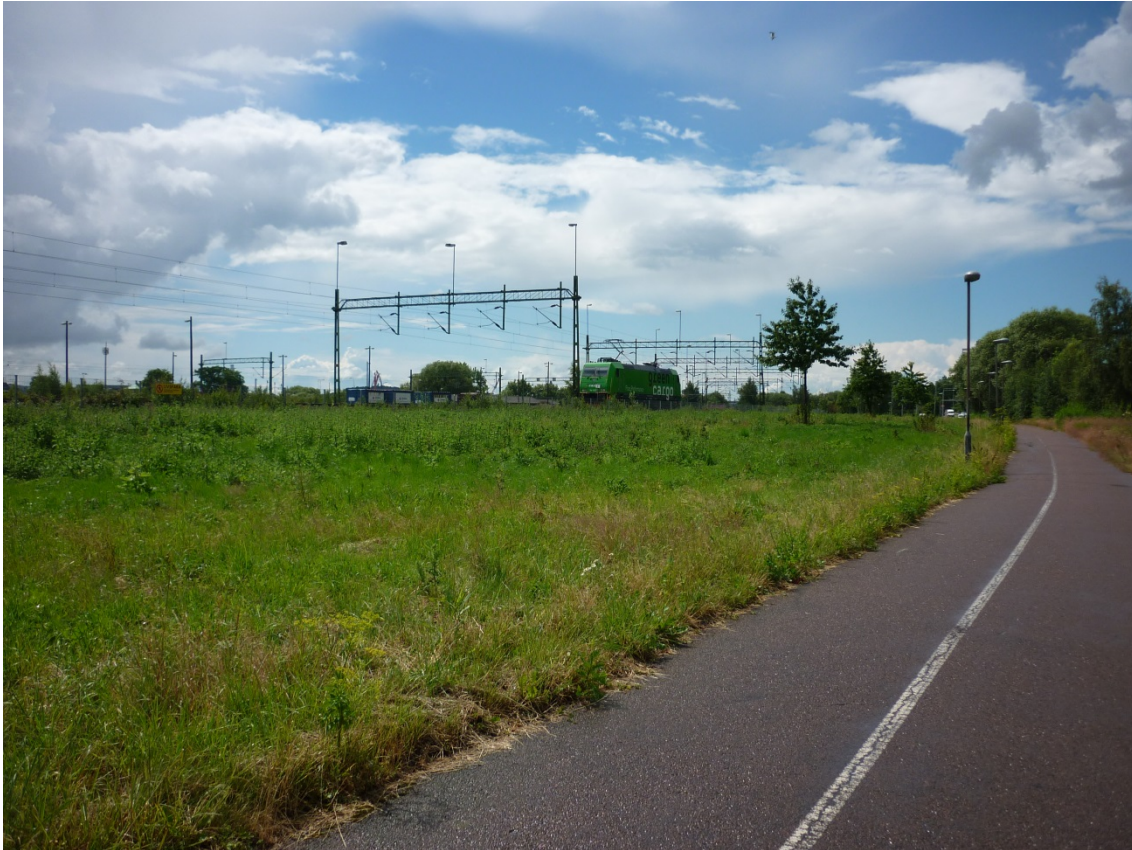
Delområde G, vy åt sydväst med början på raden med körsbär.

Delområdet består av en öppen yta med få träd och buskar (figur 10). Fältskiktet domineras av brännässla, men här växer också vass, palsternacka, hundäxing, vägtistel, skräppor och bredbladiga gräs. Längst i sydväst står unga planterade körsbär. Trädraden kan uppfattas som en allé, men träden står långt ifrån varandra (cirka 50 meter). Träden står dock utanför projektområdet.

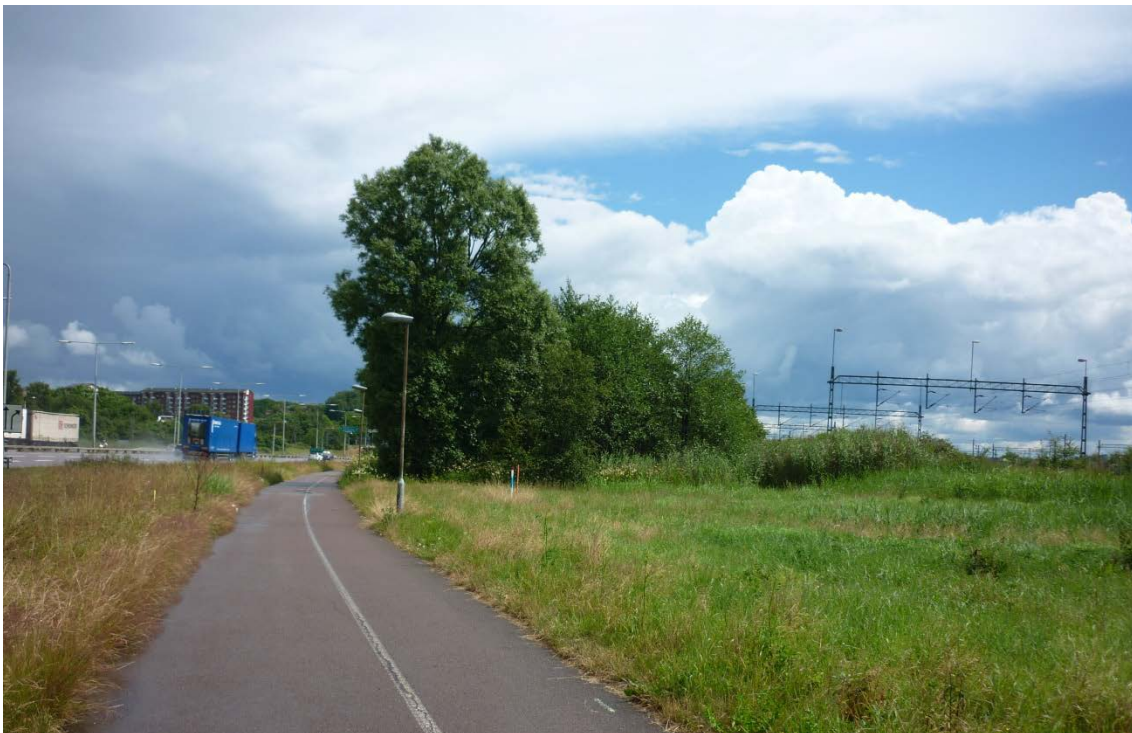
Delområde G, vy åt öster med delområde F i bakgrunden

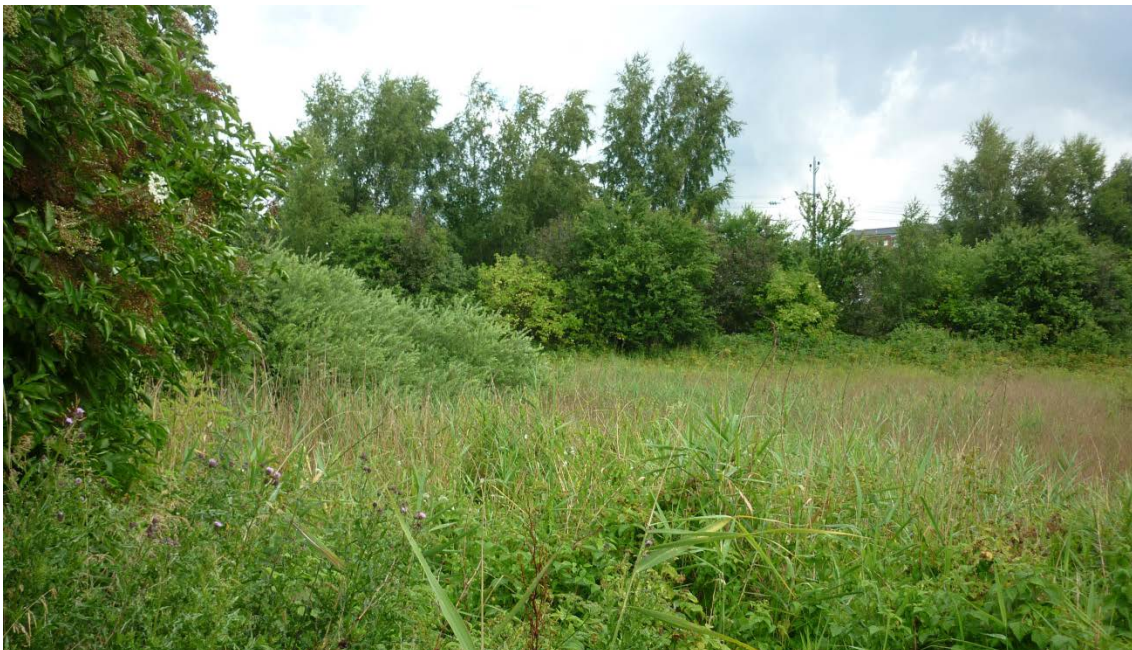
Dammen med omkringliggande bryn i delområde C.

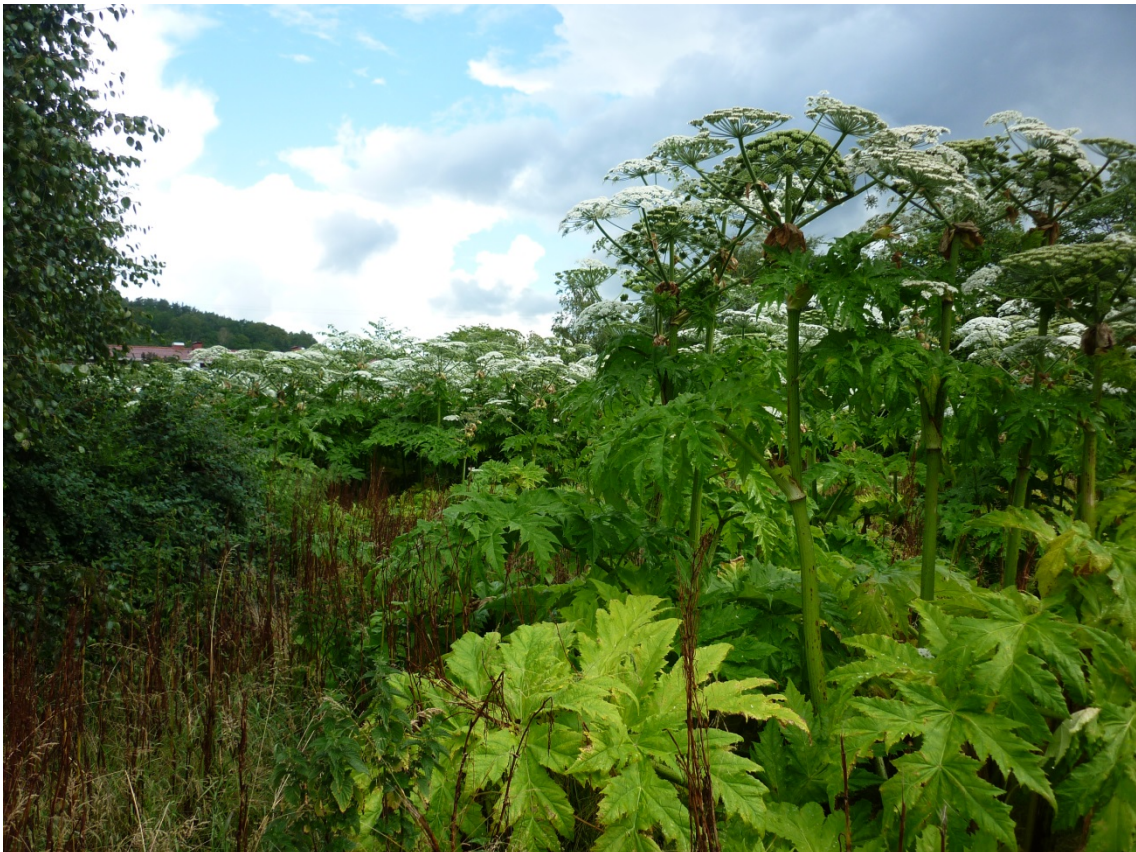
Den invasiva och giftiga arten jätteloka i delområde C.

Jätteloka, som hittats i två delområden (A & C) är en invasiv och giftig art. De bestånd som finns bör bekämpas och vid framtida byggnationer är det viktigt att undvika vidare spridning av arten. Arten kan utgöra ett arbetsmiljöproblem vid en framtida byggarbetsplats.
