# Rapport

## Miljöteknisk undersökning avseende klorerade lösningsmedel, Programområde Backaplan

### Göteborgs Stad

**Uppdrag:** 1519-345

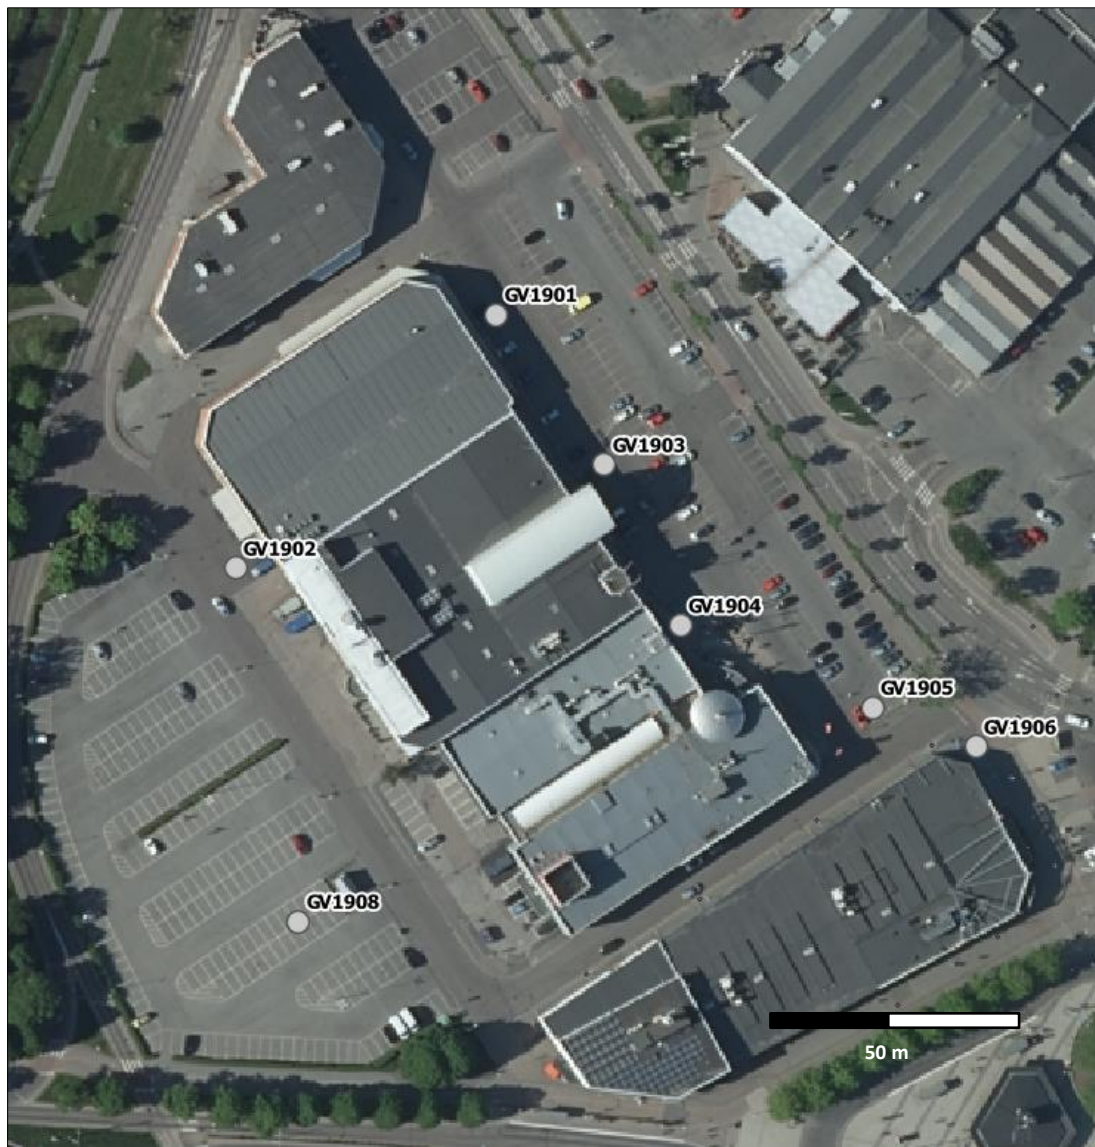
**Figur 5.** Flygbild över Backaplan med provtagningspunkter för grundvattenrör och jordprover markerade med grå cirklar.

Borring för jordprovtagning och installation av grundvattenrör utfördes 2020-03-23/24. Totalt utfördes 7 borringar, se **Figur 5**. Jordprover togs ut från samtliga borrhälsar ner på djup mellan 2,3-6,0 m. Samtliga jordprover screenades med PID-instrument avseende flyktiga föroreningar, så som klorerade lösningsmedel, i fält. Grundvattenrör (PEH-plast) installerades i samtliga borrhälsar.

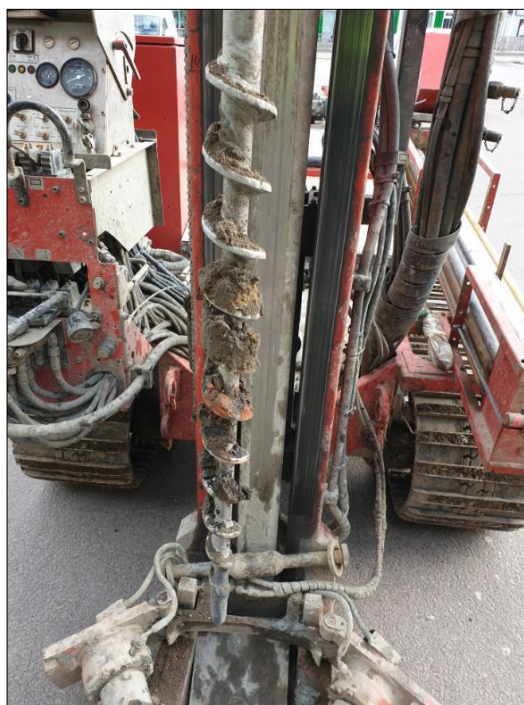
**Figur 7.** Skruv 1903, t.v. 0,1-1,0 m fyllnadsmassor med inslag av tegel, glas och plast. T.h. 1901 1,0-2,0 m lera.

Jordlagren består av fyllnadsmaterial av grusig sand på gyttjelera, sedan påträffades lera på ca 1,0-2,0 m, se **Figur 7** nedan. I punkt 1903 erhöles indikation på förorening med PID i det ytliga fyllnadsmassorna som luktade svagt av målarfärg och innehöll tegel, glas och plast. Indikation med PID erhöles även i fyllnadsmaterial innehållande tegel i punkt 1908. I övrigt var PID-värdena låga och inga indikationer på föroreningar noterades i jorden vid provtagningen.

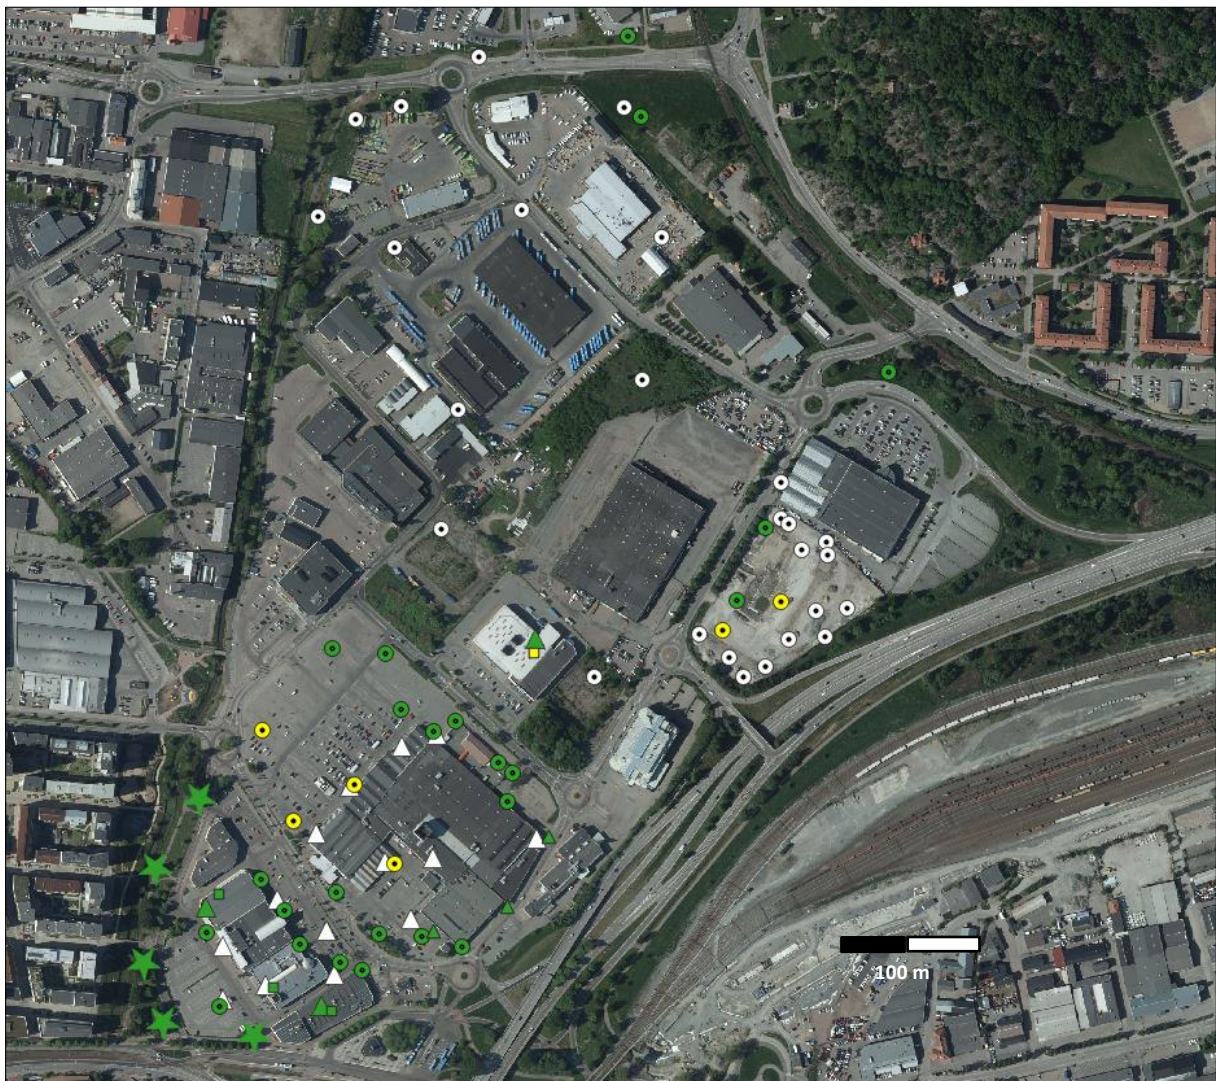
Utifrån resultaten av denna och tidigare genomförde undersökningar kan konstateras att endast spårhalter av klorerade lösningsmedel uppmätts i de centrala delarna av Backaplan. I **Figur 8** nedan markeras samtliga punkter där provtagning genomförts (porluft, inomhusluft, träd, grundvattenrör).

I gröna punkter har lösningsmedel analyserats med inte detekterats, i gula punkter har lösningsmedel analyserats och spår detekterats, i vita punkter har lösningsmedel inte analyserats.

**Figur 8.** Flygbild över Backaplan med provtagningspunkter markerade. I gröna punkter har klorerade lösningsmedel analyserats men inte detekterats, i gula punkter har lösningsmedel detekterats, i vita punkter har ingen analys genomförts. Stjärnor=träd, fyrkanter = inomhusluft, trianglar=porluft, cirkclar=grundvatten.

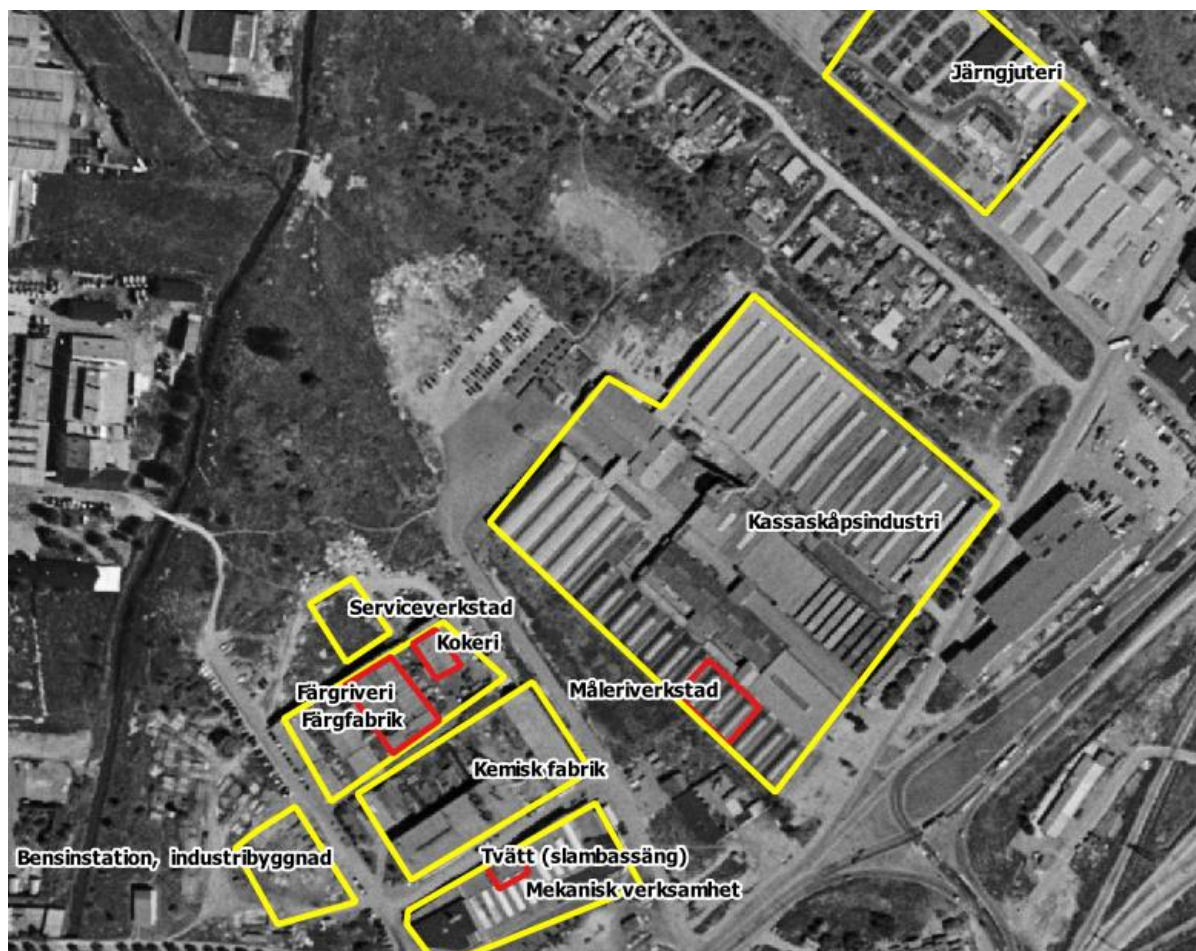
**Figur 7.** Flygbild från 1971 med verksamheter markerade i gult och identifierade områden där vätskor särskilt kan ha hanterats markerat i rött.

I **Figur 7** samt **Figur 8** nedan finns en historisk respektive modern flygbild med identifierade verksamheter markerade. Områden där vätskor särskilt kan ha hanterats är markerade med rött.

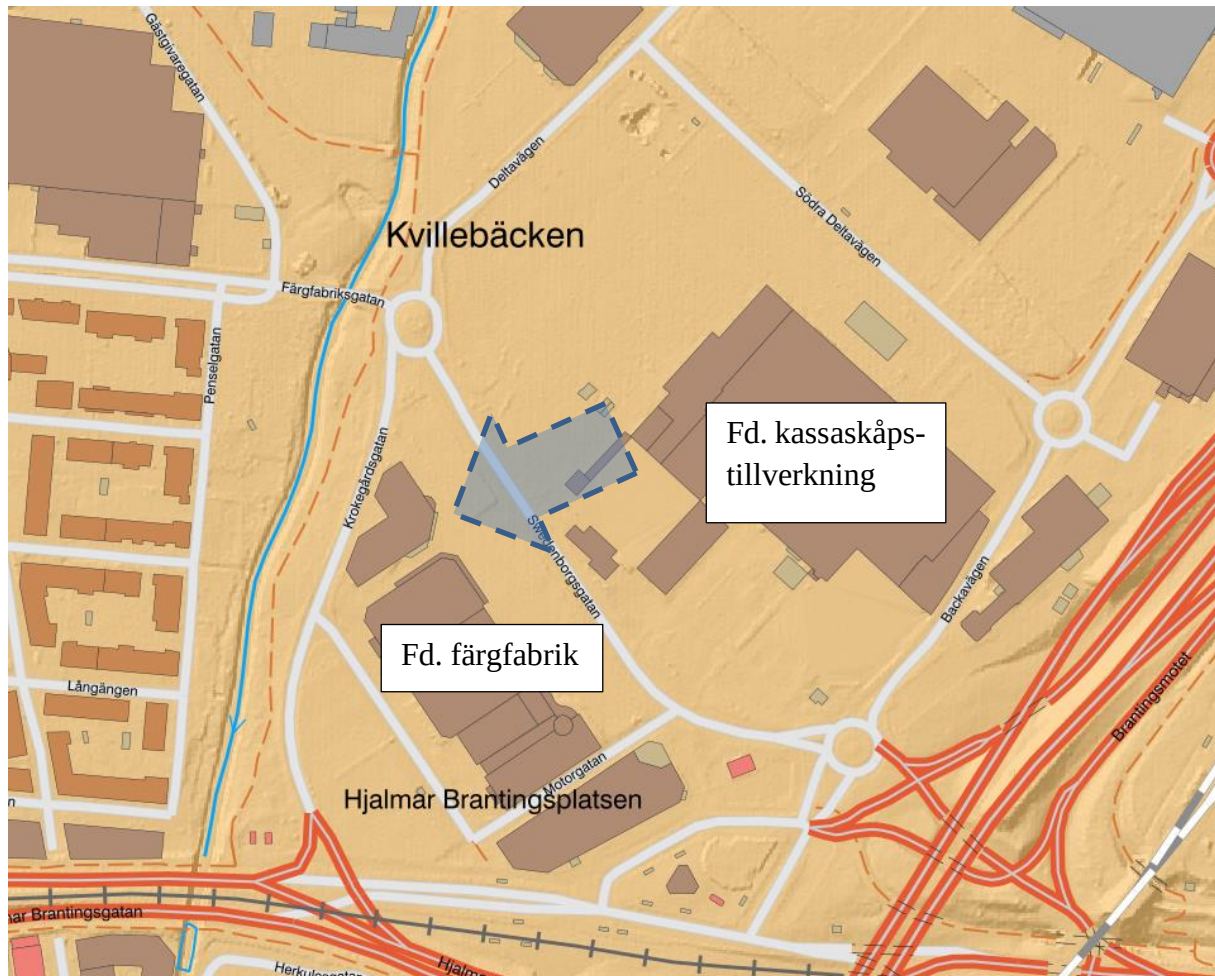
**Figur 11.** Förmodad spridning av grund (mark)-vatten i ytliga fyllnadsmassor.

*Inom programområdet består den naturliga jorden av finkornig och mycket mäktig lera och någon omfattande spridning med grundvattnet i lera är därför inte trolig. I områden med grovkorniga grusiga fyllnadsmassor kan dock periodvis höga grundvattennivåer innebära en spridning. Riktningen bedöms vara åt Kvillebäcken i väster, se **figur 11**.*
