Knölnateinventering i Kvillebäcken 2024-2025

Exploateringsförvaltningen, Göteborg Stad

Uppdragsnummer: 2055-07

Rapport genomförd av: Tobias Helsén, Amanda Gudmundson,
EnviroPlanning AB

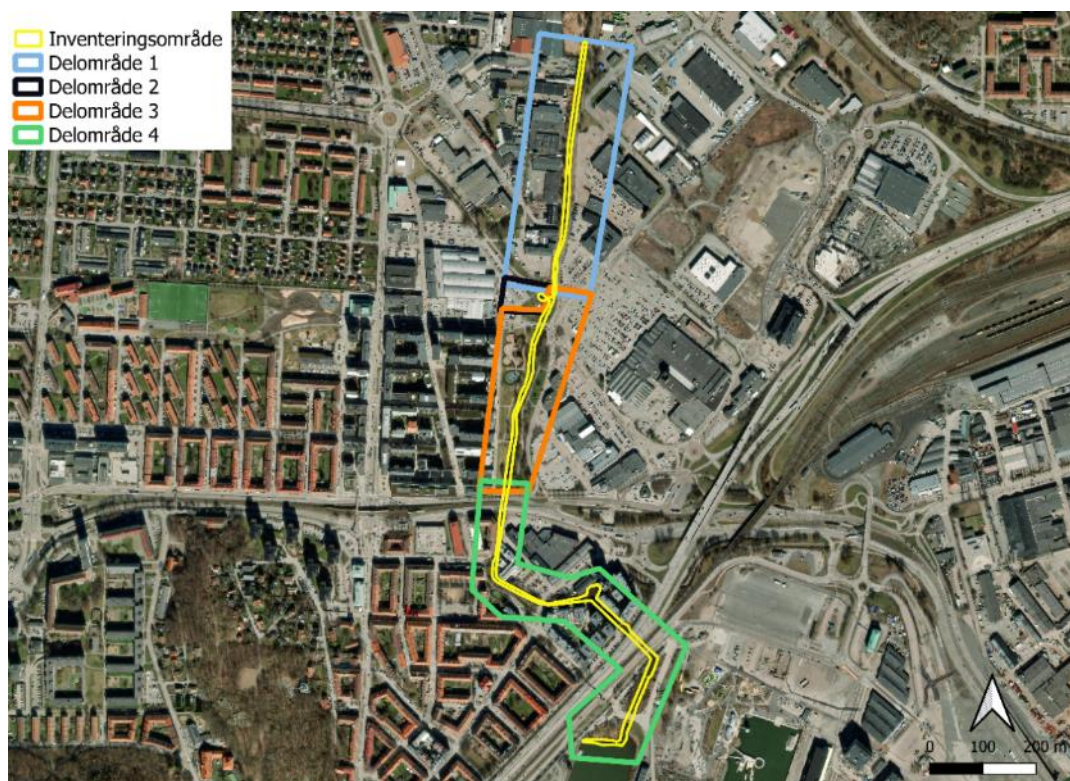
Figur 1. Karta över inventeringsområdet och de fyra delområdena som sträckan delades in i.

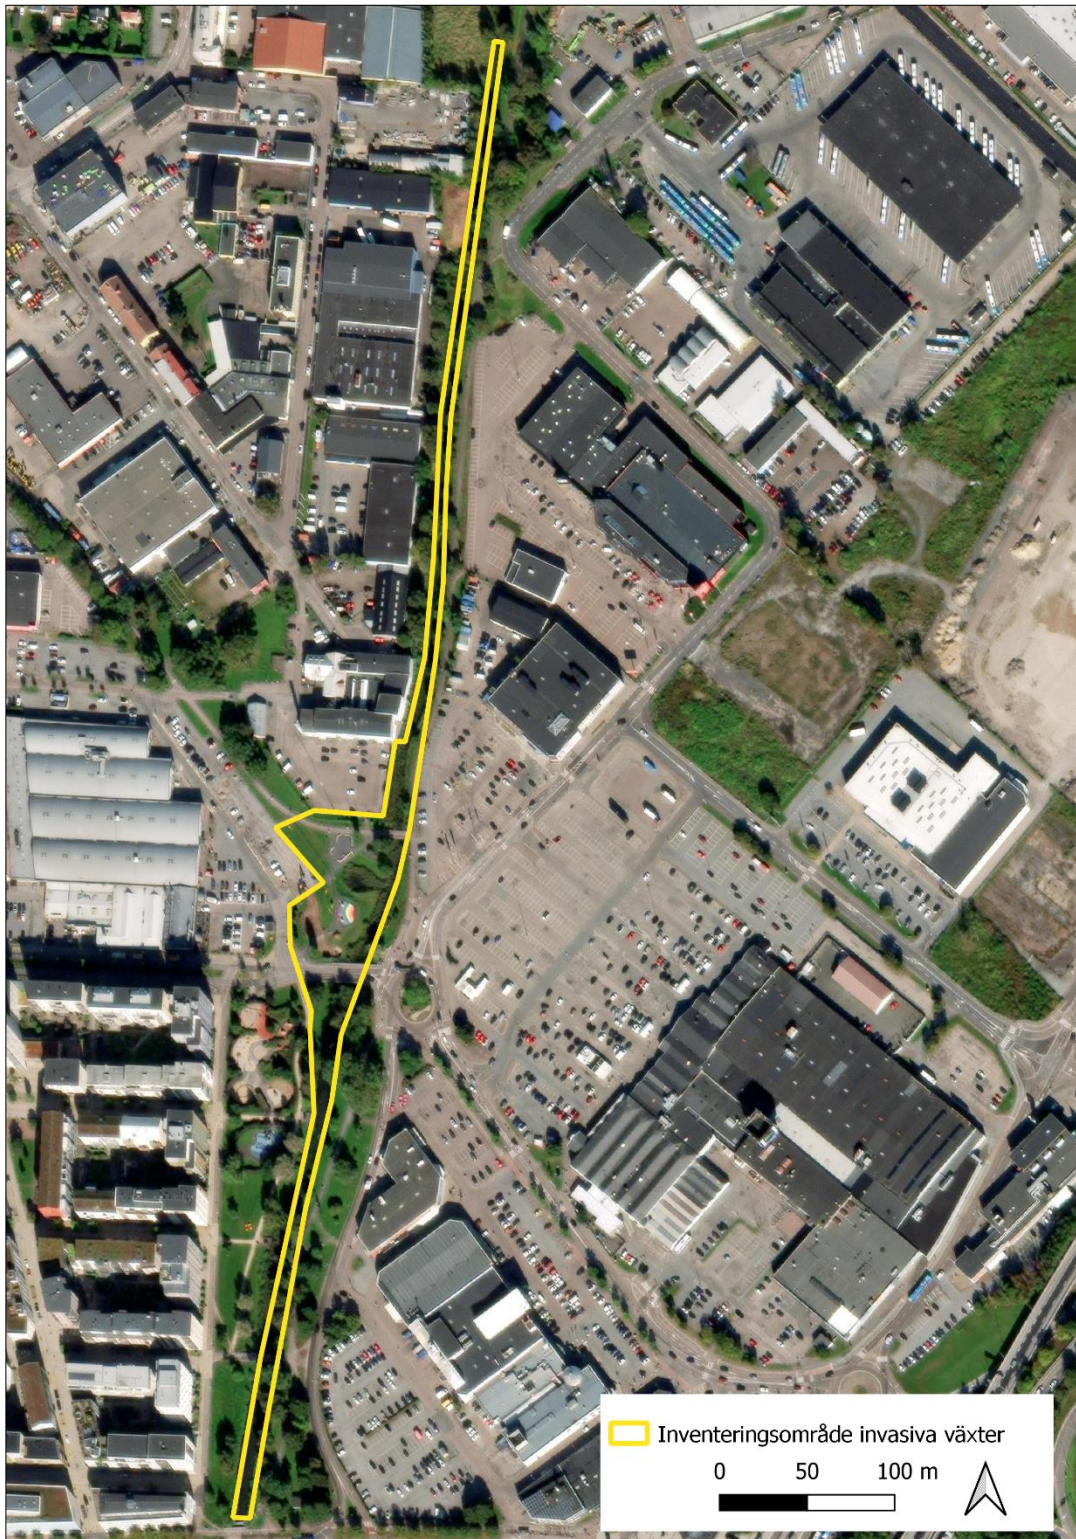
Figur 2. Inventeringsområde för eftersök av invasiva växter.

Vid inventeringen 2025 gjordes även en inventering av invasiva växter på en specifik del av landområdet intill ån samt i ån (figur 2).

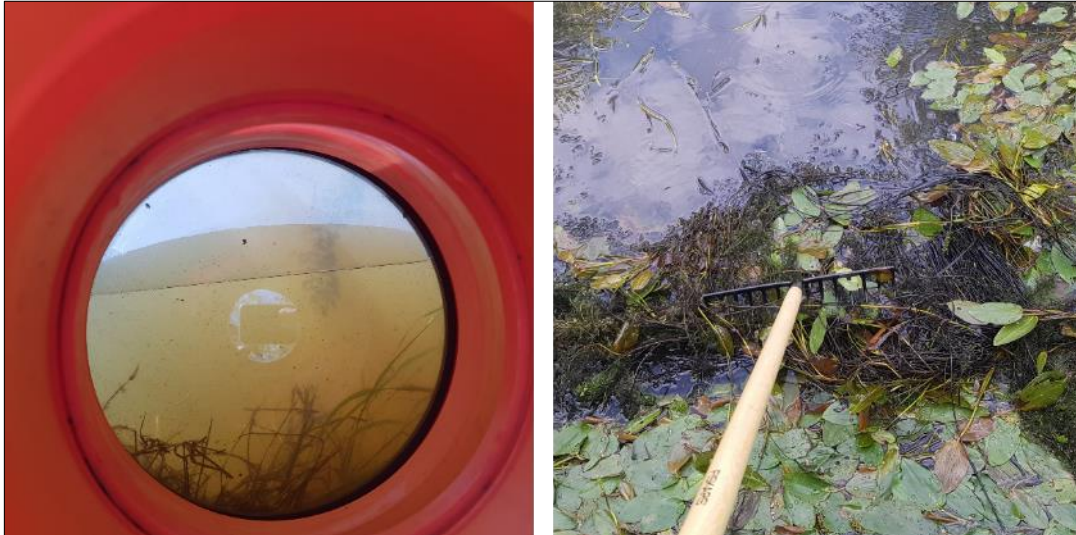
Figur 3. Vattenkikare och kratta användes bland annat under inventeringen.

Kvillebäcken besöktes under två tillfällen under augusti 2024 samt vid två tillfällen under juni och juli 2025 av biologerna Amanda Gudmundson och Tobias Helsén, EnviroPlanning AB. Vid samtliga fältbesök var det soligt och vindstilla, ibland med viss molnighet. Sträckan som inventerats är belägen ca 200 meter nedströms Minelundsvägen, förbi Backaplansområdet och nertill Lundbyhamnen (figur 1). Vattendraget söktes av okulärt i första hand, och handkikare användes för att lättare kunna observera knölnaten på längre håll. En kratta användes för att dels ta undan vass för att kunna se vattendraget bättre, men även för att ta upp vegetation för manuell eftersökning av vegetationen. Med hjälp av vattenkikare kunde vattendraget undersökas under ytan längs kantzonen (figur 3).

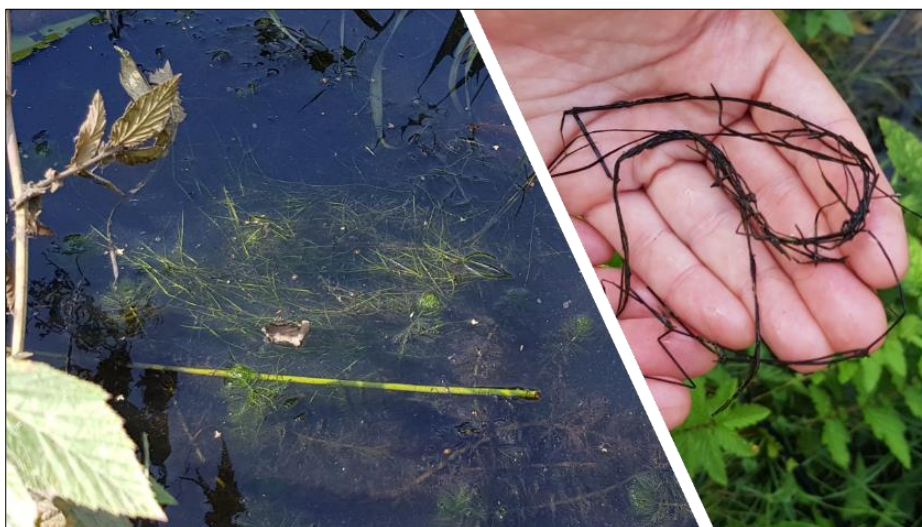
Figur 5. Knölnate som noterades vid inventeringen i Kvillebäcken 2024. Till höger ett något vissnat exemplar.

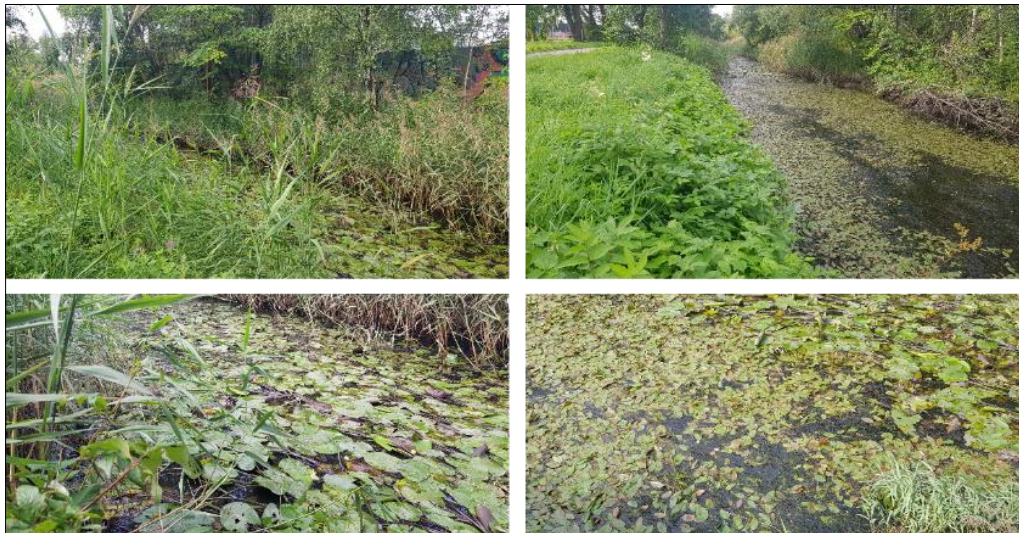
I delområde 1 dominerade hårslinga, gäddnate, vass och näckros i ån (figur 6). Samtliga arter förutom vass förekom i höga tätheter, vilka täckte största delen av vattenytan. Vassen ökade i förekomst längre nedströms i riktning mot delområde 2 och 3 (figur 7).

Figur 6. Olika delar av delområde 1.

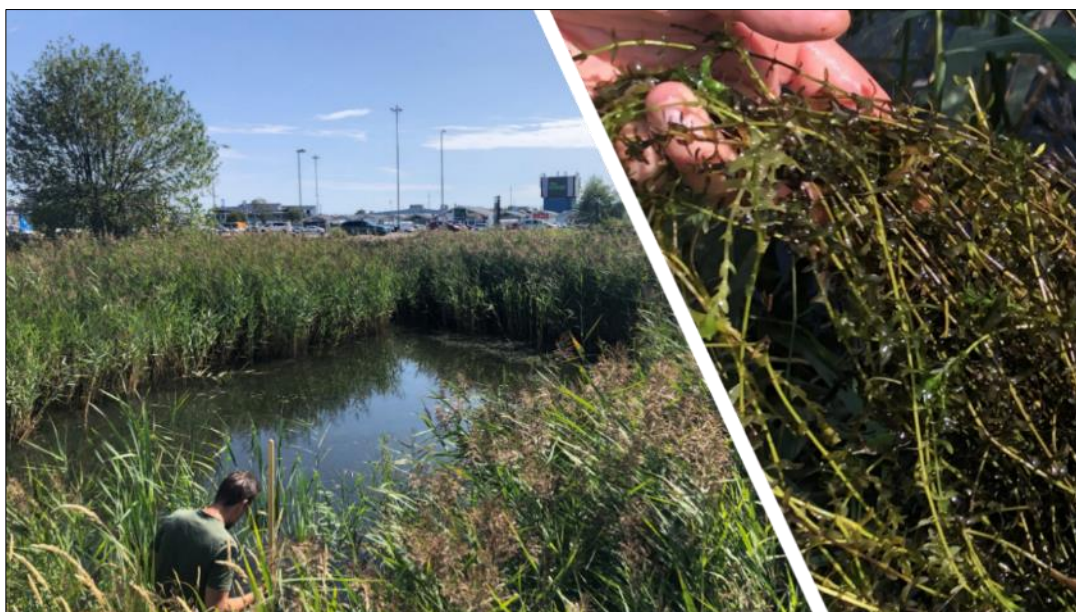
Delområde 2, dammen uppströms Färgfabriksgatan som benämndes "sidodamm" från 2018 års inventering hade stora bestånd av knölnate 2018. I detta område hittades ingen knölnate 2024 eller 2025. Vid inventeringen 2024 var dammen kraftigt bevuxen med vass runtom och vegetationen utgjordes av vattenpest med inslag av gäddnate (figur 8 och figur 9). Dammen dominerades nästan uteslutande av vattenpest. En skuggande mindre trädunge finns nedströms Färgfabriksgatan vilket gör att förekomsten av makrofyter inte är särskilt stor där. Det är tydligt att på de solbelysta delarna dominerar makrofyterna i ån.

Under inventeringen 2025 sågs inte lika stor förekomst av vattenpest, vilket troligtvis berodde på att inventeringen utfördes tidigare på växtsäsongen än föregående år.

Figur 8. Delområde 2 som domineras av vattenpest. Kratta användes för att ta upp och identifiera vattenpesten.

Sidodammen som tidigare hyst rikliga mängder knölnate visade sig vara helt igenvuxen av konkurrensstarkare arter 2024 och 2025, främst av vattenpest. Det vore mycket positivt att sätta in någon typ av rensningsåtgärd för att rensa bort den invasiva vattenpesten.

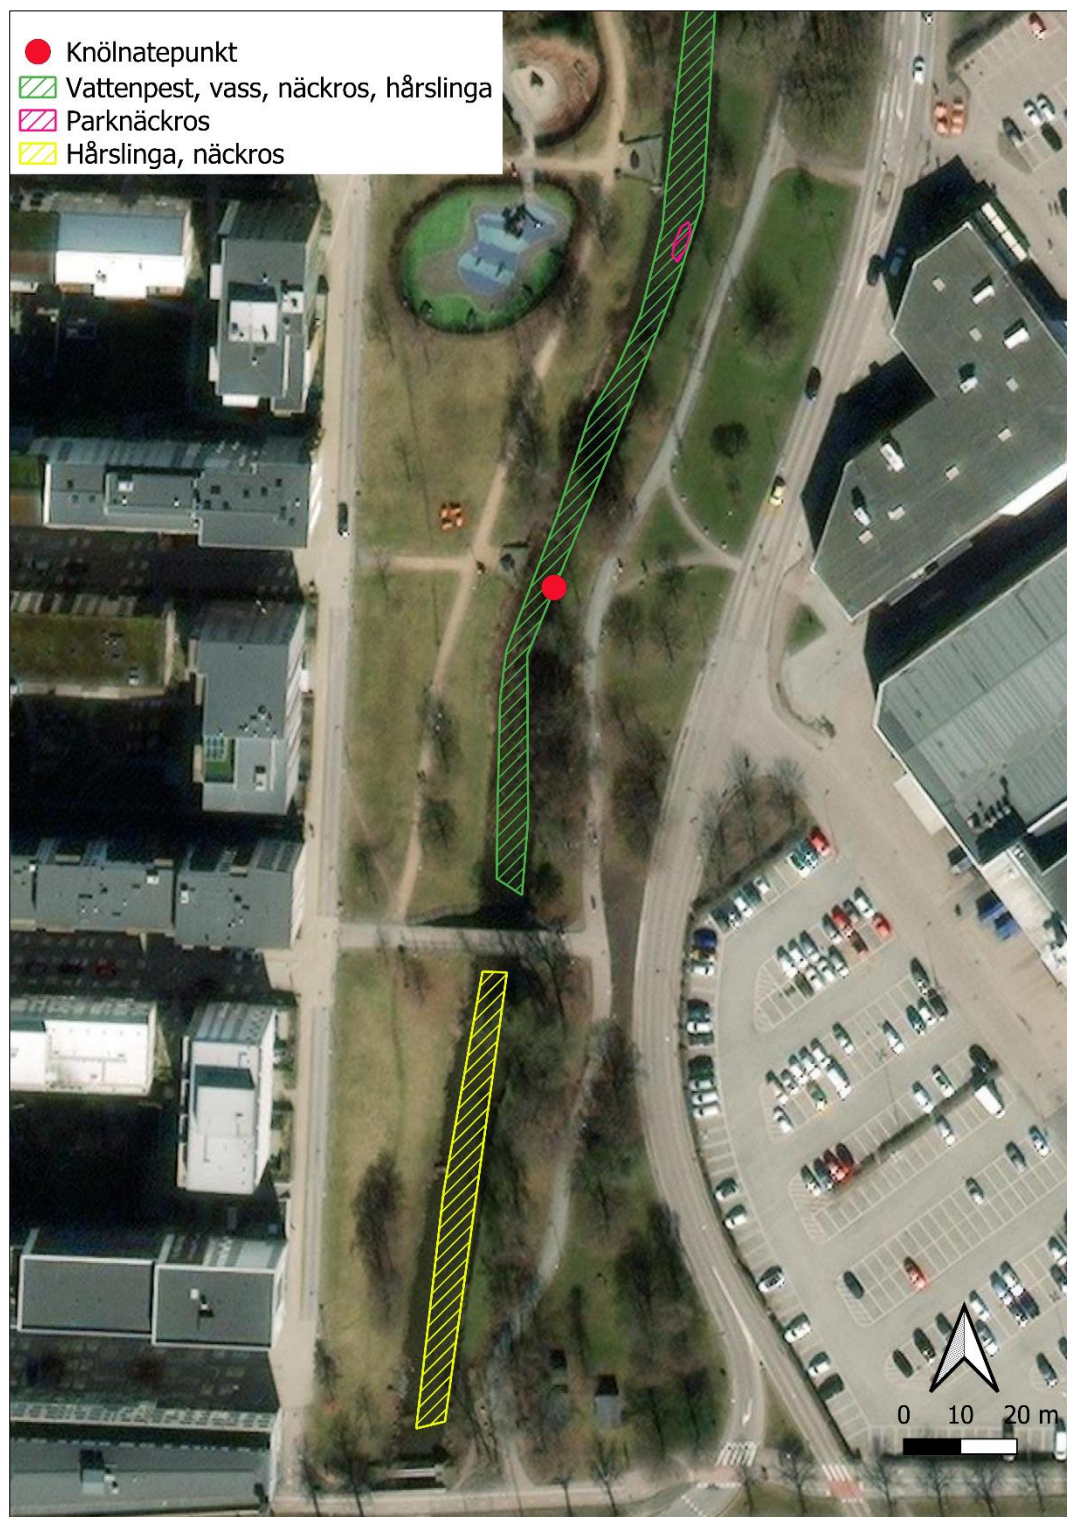
I delområde 3 dominerades vattenytan av gäddnate, näckros, vass och hårslinga (figur 10 och 11). Ett mindre område i de övre delarna hade ett bestånd av parknäckros. Växtligheten tunnade ut söderut mot Hjalmar Brantingsgatan. Knölnate noterades vid en plats på denna sträcka under 2024.

Figur 10. Delområde 3. Samtliga arter förekom i ungefär lika stor omfattning förutom parknäckrosen som endast förekom på en mindre yta.

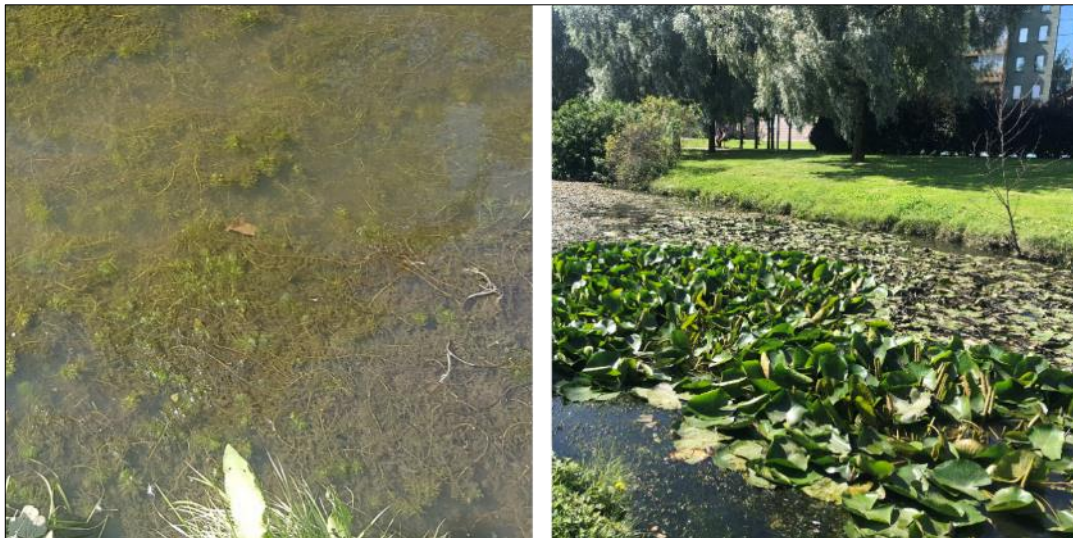
Figur 11. Tät förekomst av hårslinga på en solbelyst sträcka (t.v.) och parknäckros från delområde 3 (t.h.).

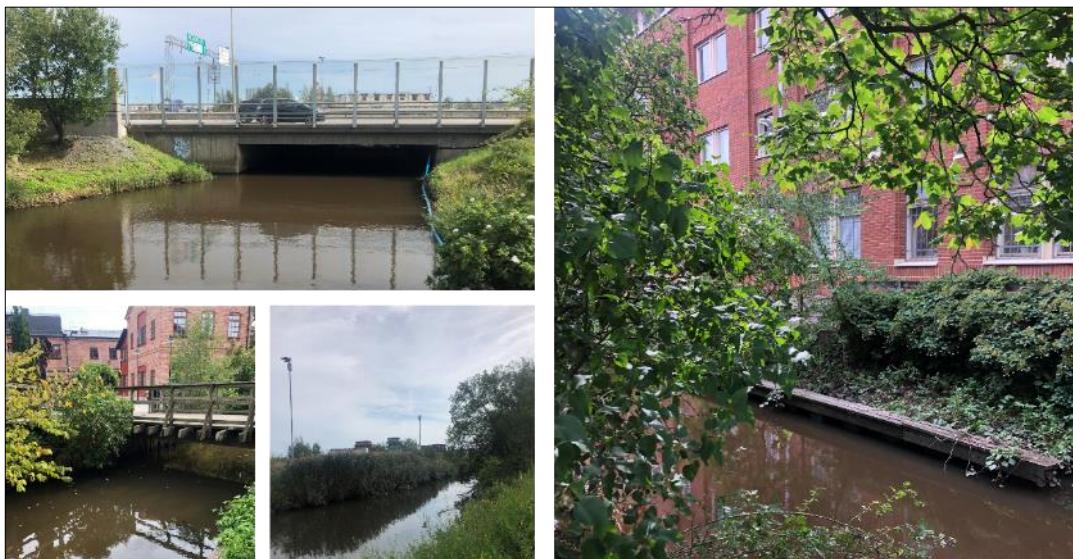
Inom delområde 4 förekommer en betydligt mindre andel makrofiter, vilket dels beror på att området är mer beskuggat men också djupare än delsträckorna uppströms. Den översta delen mellan Herkulesgatan och Hjalmar Brantingsgatan var kraftigt beskuggad och andelen vattenvegetation var låg, med enbart fåtal näckrosor och mindre bestånd av hårslinga. Nedanför Porslinsfabriken och Lundbyleden var beskuggningen mindre och vass samt hårslinga återfanns i större mängd (figur 12). Inga exemplar av knölnate observerades på denna sträcka under varken 2024 eller 2025.

Figur 12. Bilder från delområde 4.

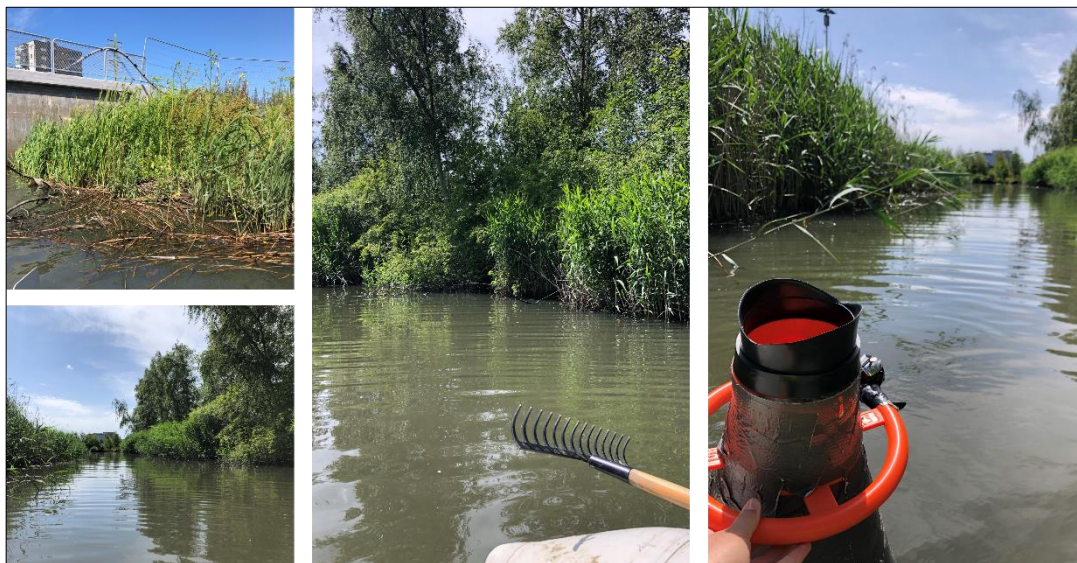
Vid inventeringen 2025 undersöktes de nedre delarna av delområde 4 med hjälp av båt eftersom sikten var så pass dålig från land samt med undervattensdrönare (figur 13).

Figur 13. Delar av delområde 4 inventerade med hjälp av vattenkikare och kratta från båt (övre) samt med undervattensdrönare (nedre).

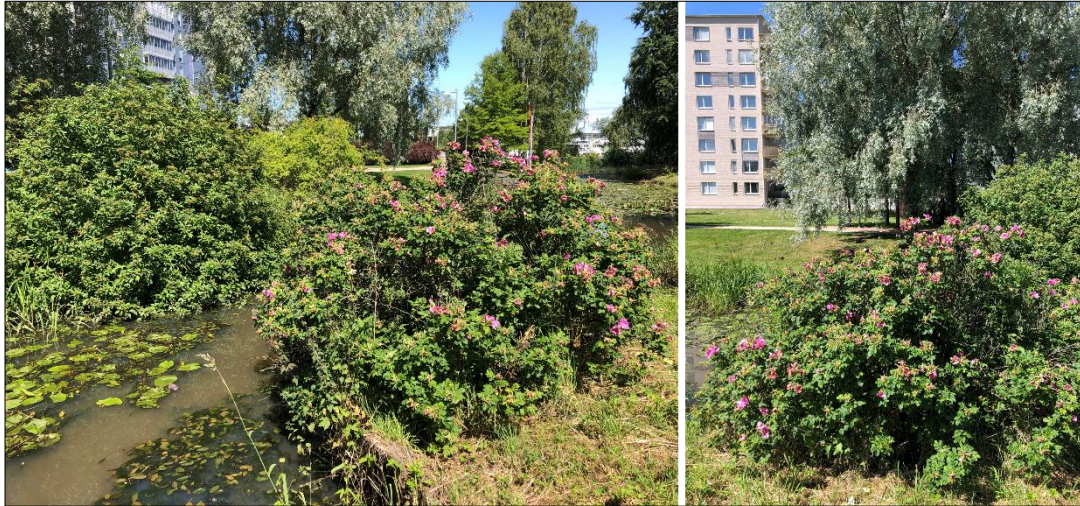
Inom inventeringsområdet för invasiva växter noterades enbart en förekomst av vresros (*Rosa rugosa*), se figur 14 och 15. Förekomsten bedömdes som enstaka. Om denna del av området exploateras bör massorna vid vresrosen hanteras på korrekt sätt så att arten inte sprids.

Figur 15. Vresros som observerades under inventeringen 2025.

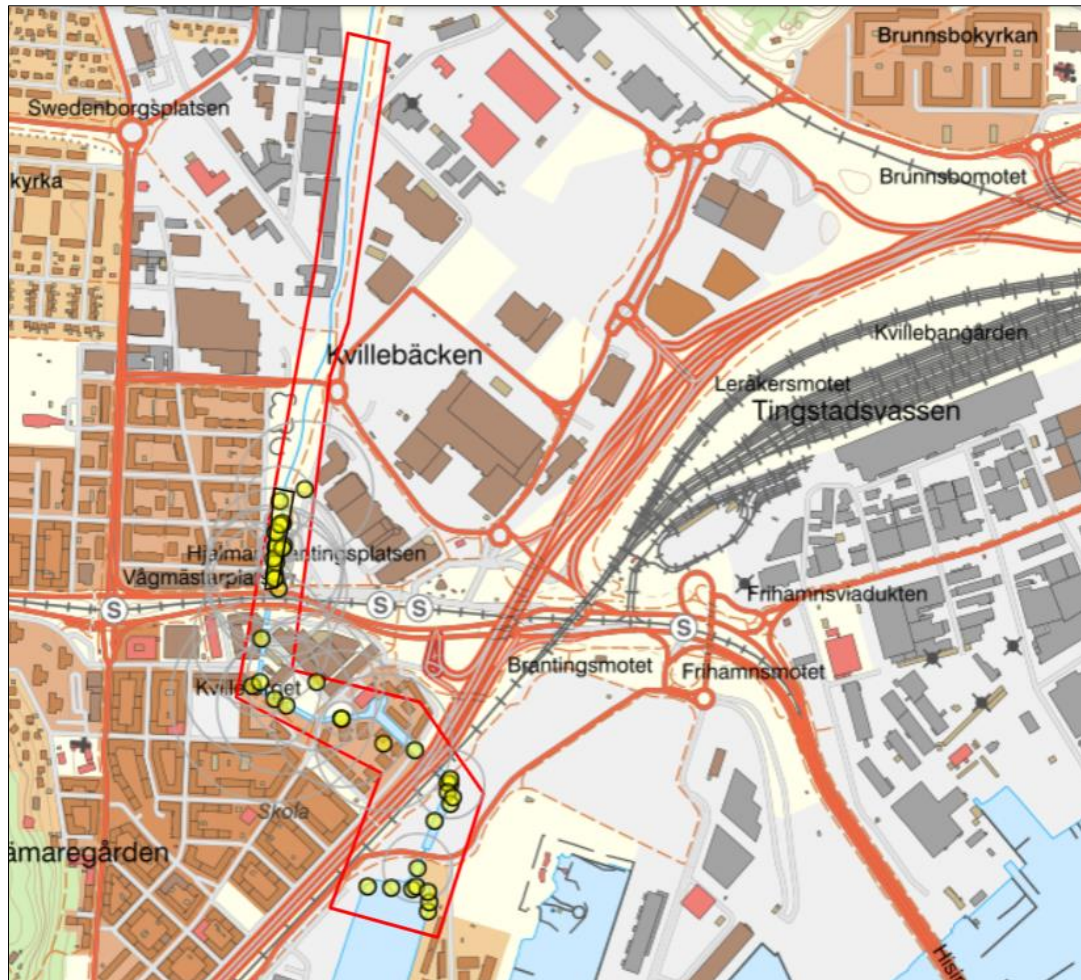
Bilaga 1 – Artportalen, fynd av knölnate 2000-2025

Tidigare fynd av knölnate som inrapporterats till artportalen mellan åren 2000-2025. Observera att vissa resultat från stadens inventeringar inte är med i fyndkartan eftersom de inte är inrapporterade till artportalen.
