# Historisk kartinventering markmiljö

**Detaljplan för verksamheter vid  
Ruskvädersgatan (del av Biskopsgården 44:3)  
inom stadsdelen Biskopsgården i Göteborg**

2024-10-08

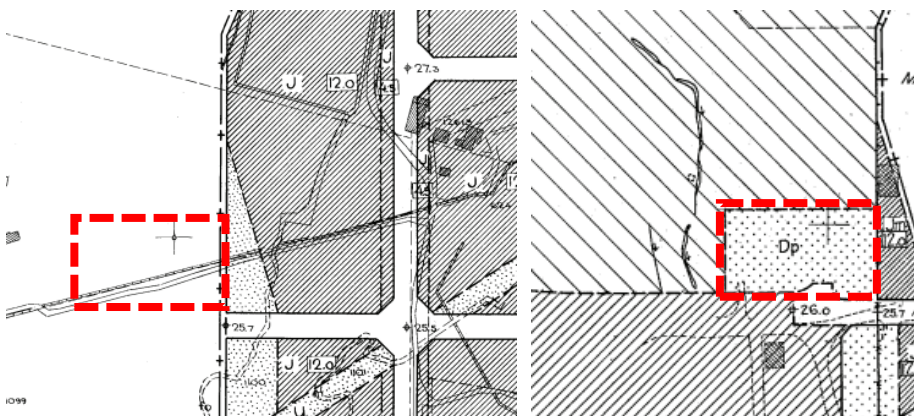
Detaljplan 1480K-II-3426 från 1956 till vänster och detaljplan för västerleden 1480K-II-2827 från 1974. Planområdet markerat i rött.

Marken intill planområdet har varit planlagd som industriområde från 1956 (1480K-II-3426). I samband med planläggning för Västerleden (1480K-II-2827) från 1974 utökades en yta för parkering till verksamhetsområdet samt en minde utökad byggrätt öster om planområdet.

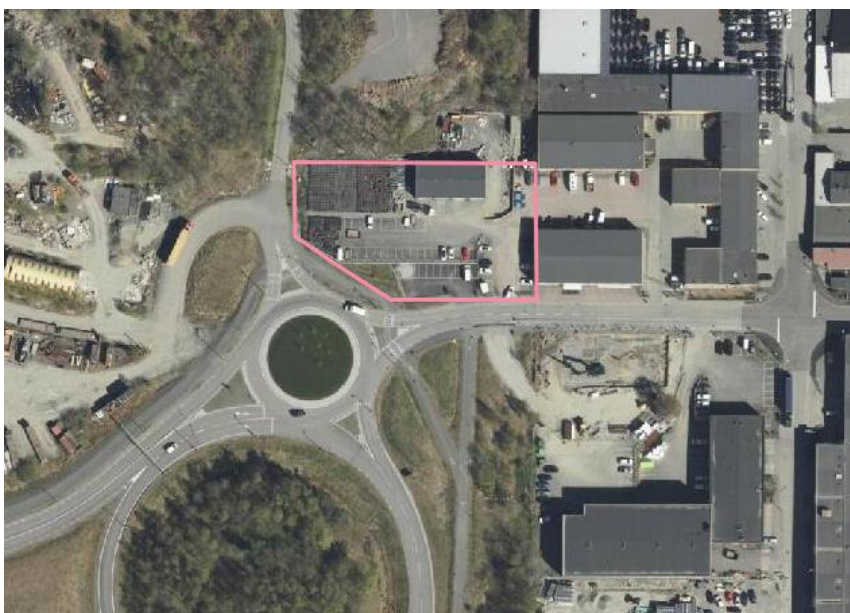
Ortofoto över planområdet 2017. En byggnad med tillfälligt bygglov har uppförts.

Enligt historiska ortofoton har planområdet varit obebyggt fram till 2003 och bestod av naturmark. På ortofotot från 1970 syns att en väg passerar strax söder om området till en verksamhet västerut. År 2006 framgår det att del av planområdet iordningställts för markparkering och 2016 är hela område asfalterad och nyttjas för uppställning och parkering. Ortofoton från 2017 visar att en lagerbyggnad uppförts och parkeringsplatser har iordningställts med organiserat.

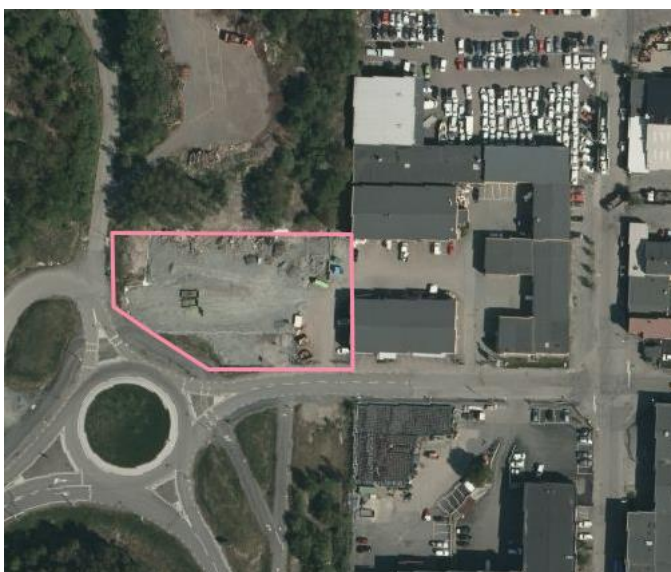
Ortofoto över planområdet 2016. Marken har börjat iordningsställas för verksamheter.

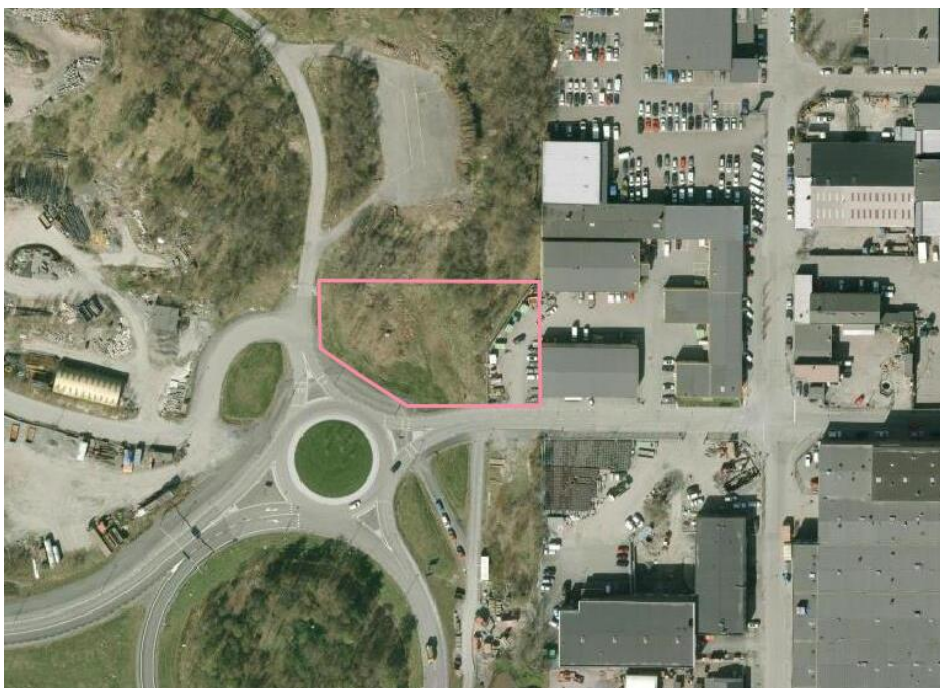
Ortofoto över planområdet 2015. Endast en del av planområdet nyttjas för bilparkering.

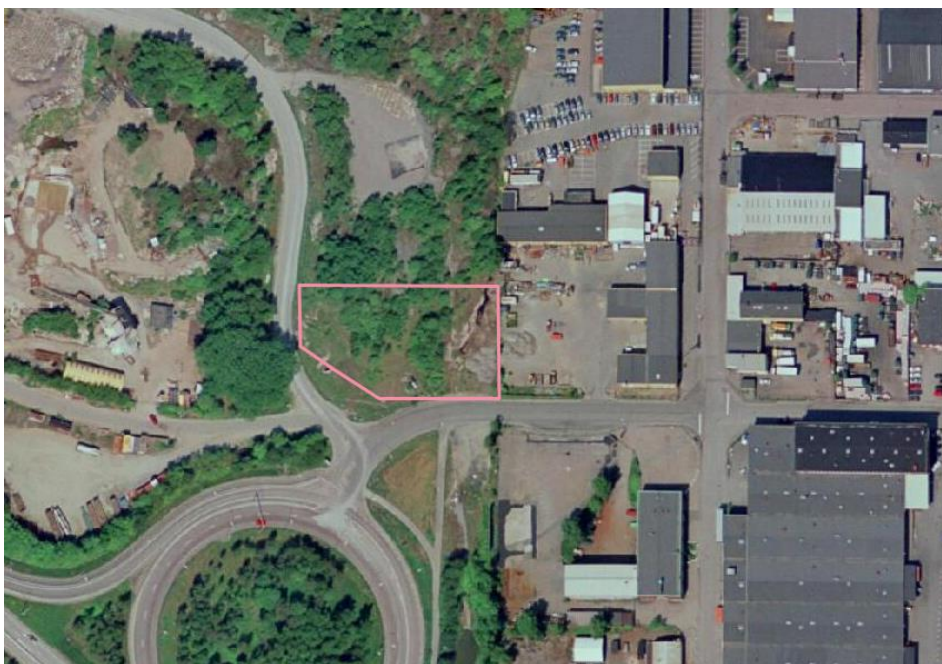
Ortofoto över planområdet 2003. Berg i dagens och naturmark.

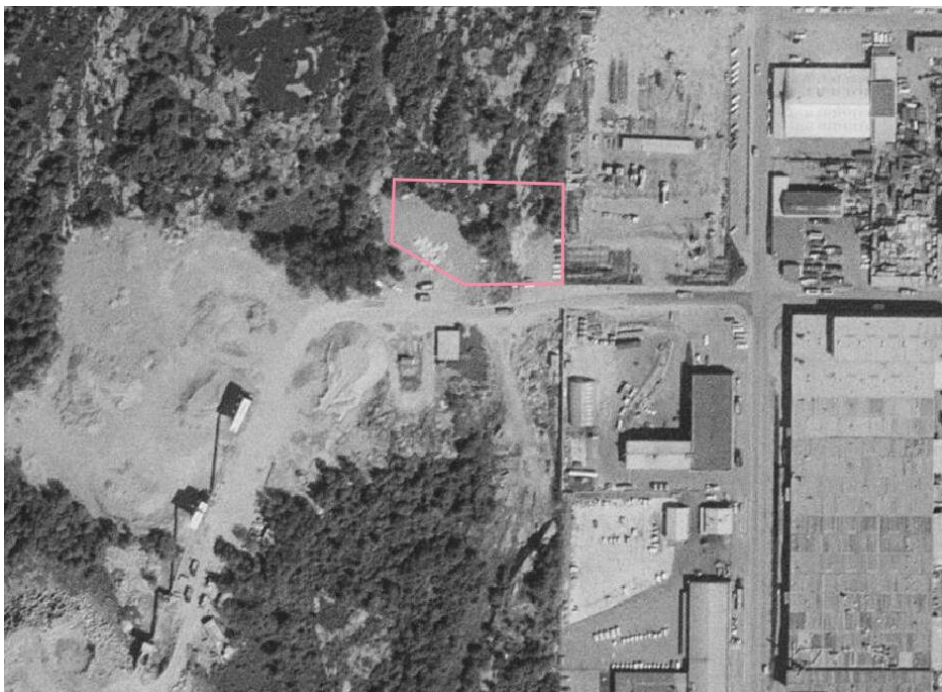
*Ortofoto från 1970. Delar av området används för biluppställning och en väg leder till en verksamhet i väster.*
