## Översiktlig miljöteknisk markundersökning

Stadsdel Brunnsbo, Hisingen, Göteborgs Stad

R-infra 25046

Rejlers Sverige AB

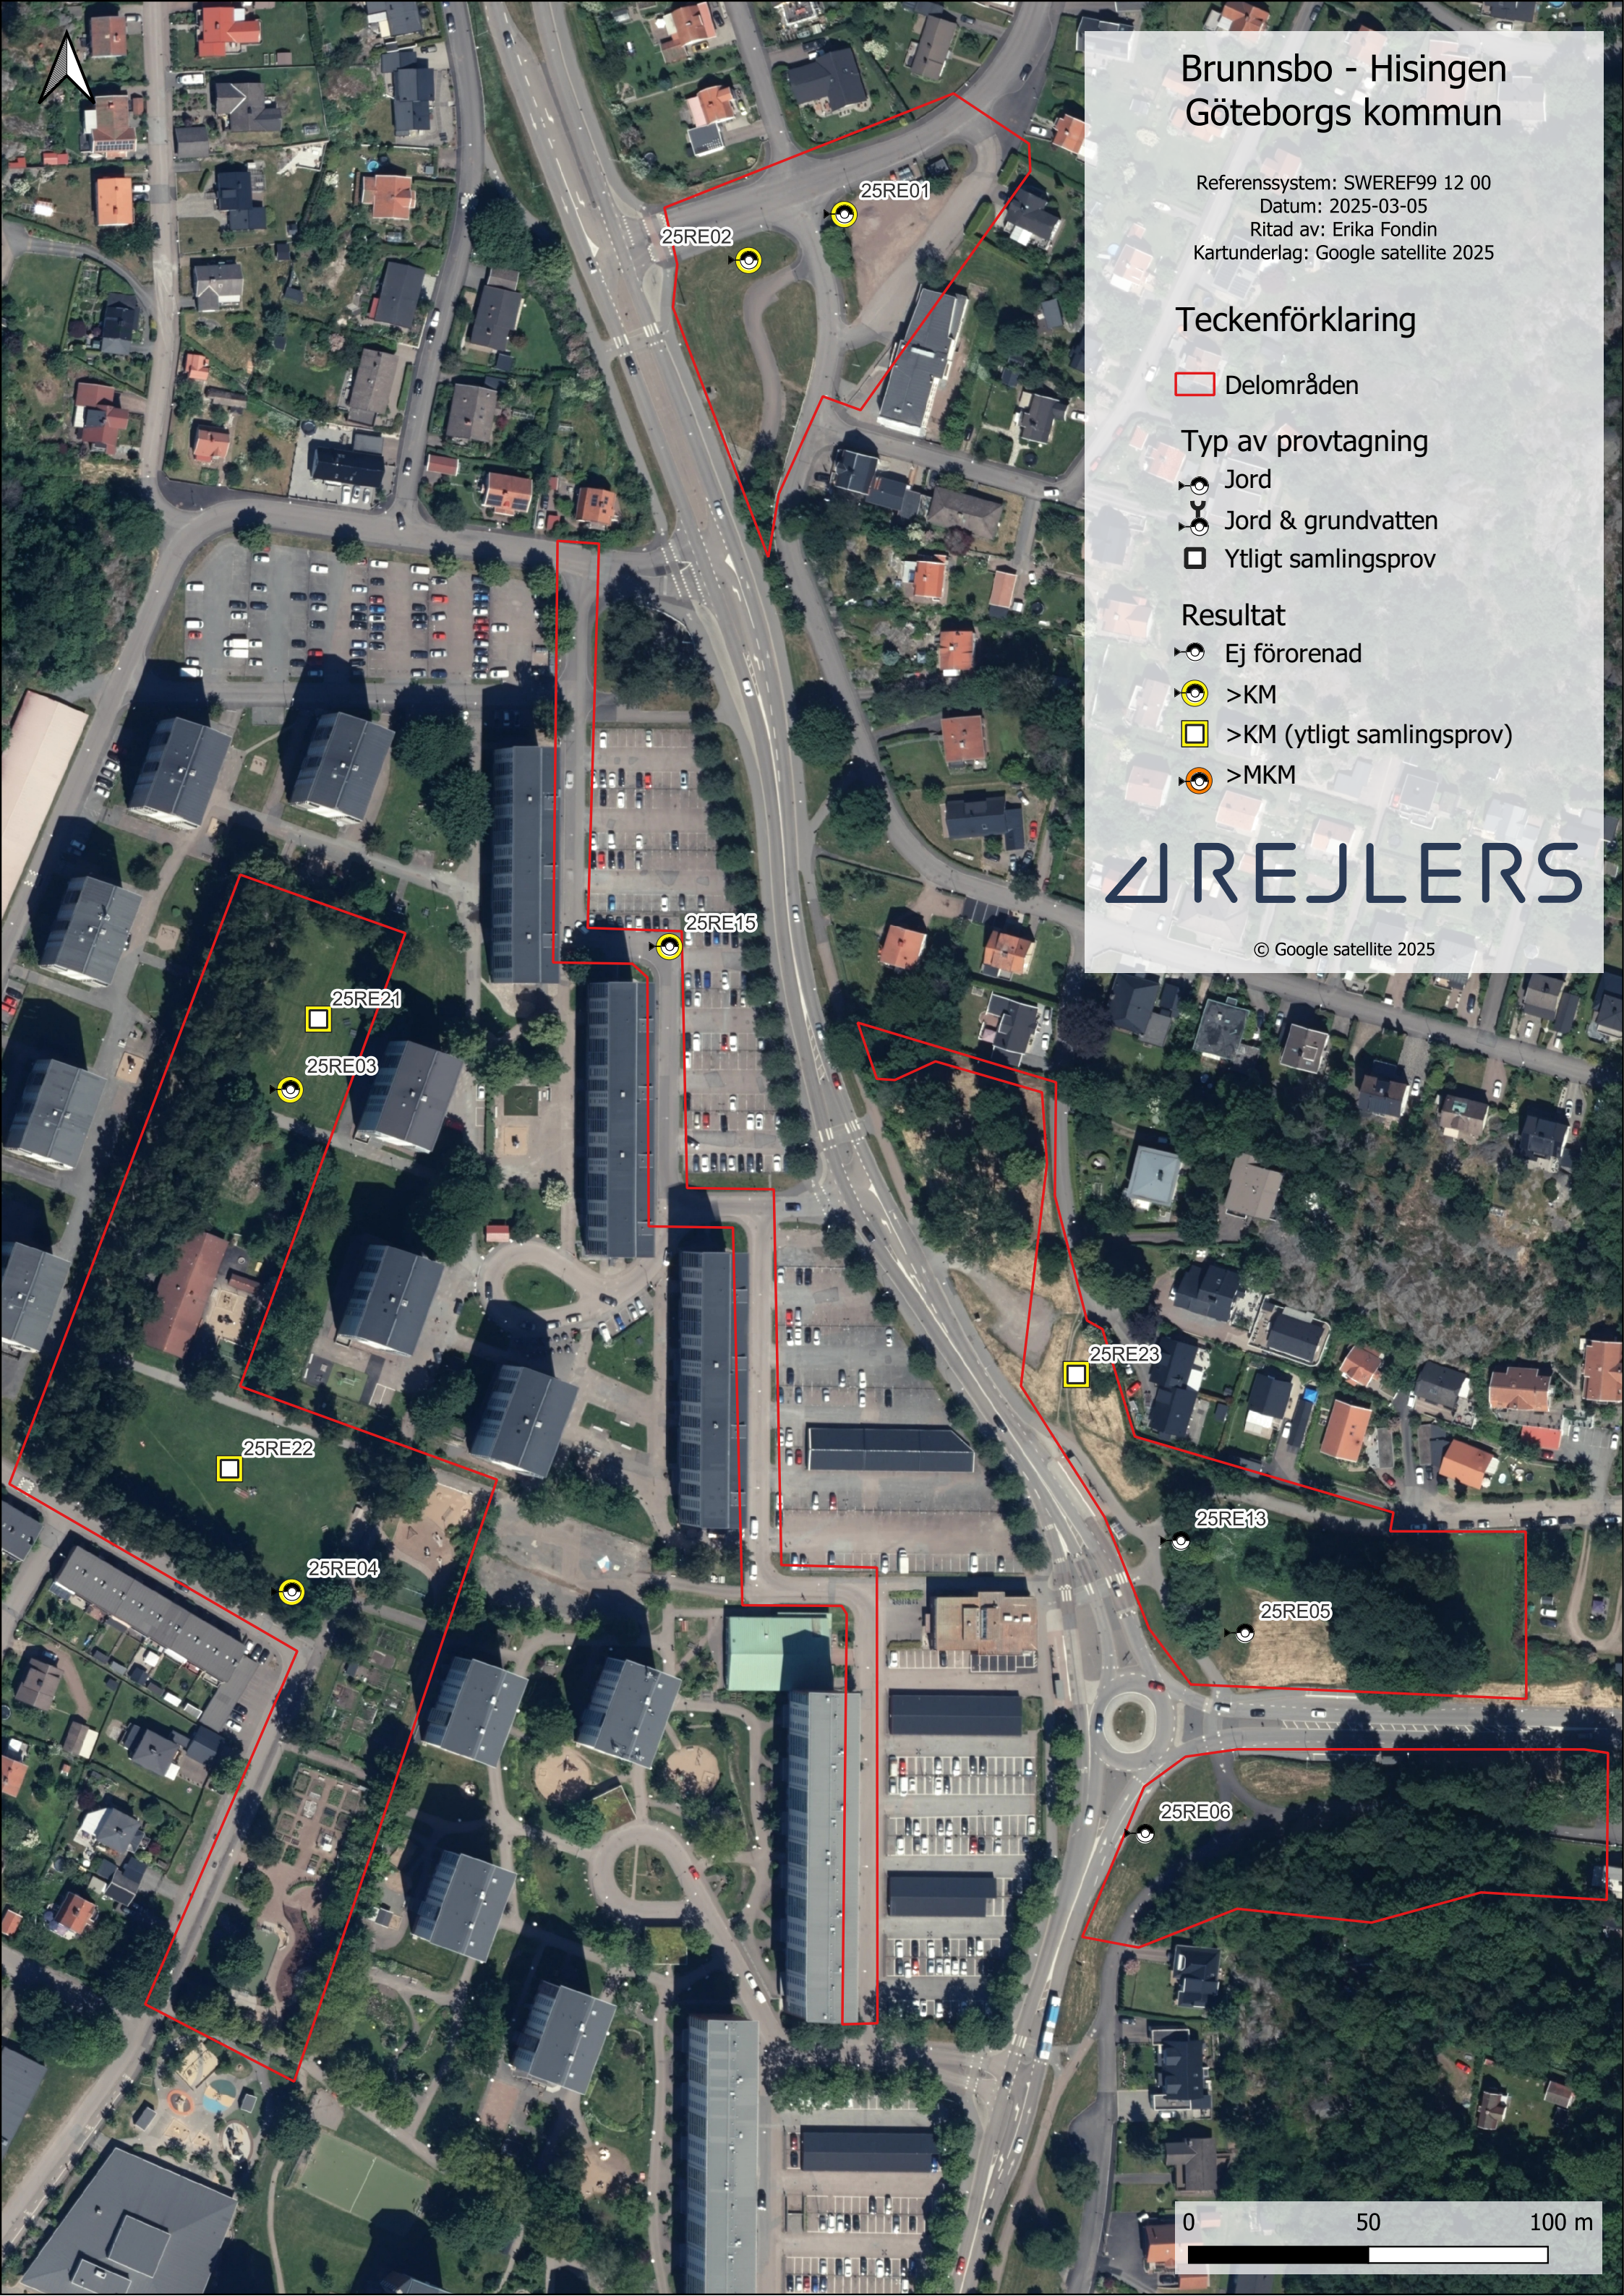
# Brunnsbo - Hisingen Göteborgs kommun

- Jord
- Jord & grundvatten
- Ytligt samlingsprov

- Ej förorenad
- >KM
- >KM (ytligt samlingsprov)
- >MKM
