Miljöteknisk markundersökning av del av fastigheten Gullbergsvass 17:5

För:
Jernhusen AB

Upprättad: 2015-11-04
Uppdrag: 1215-086

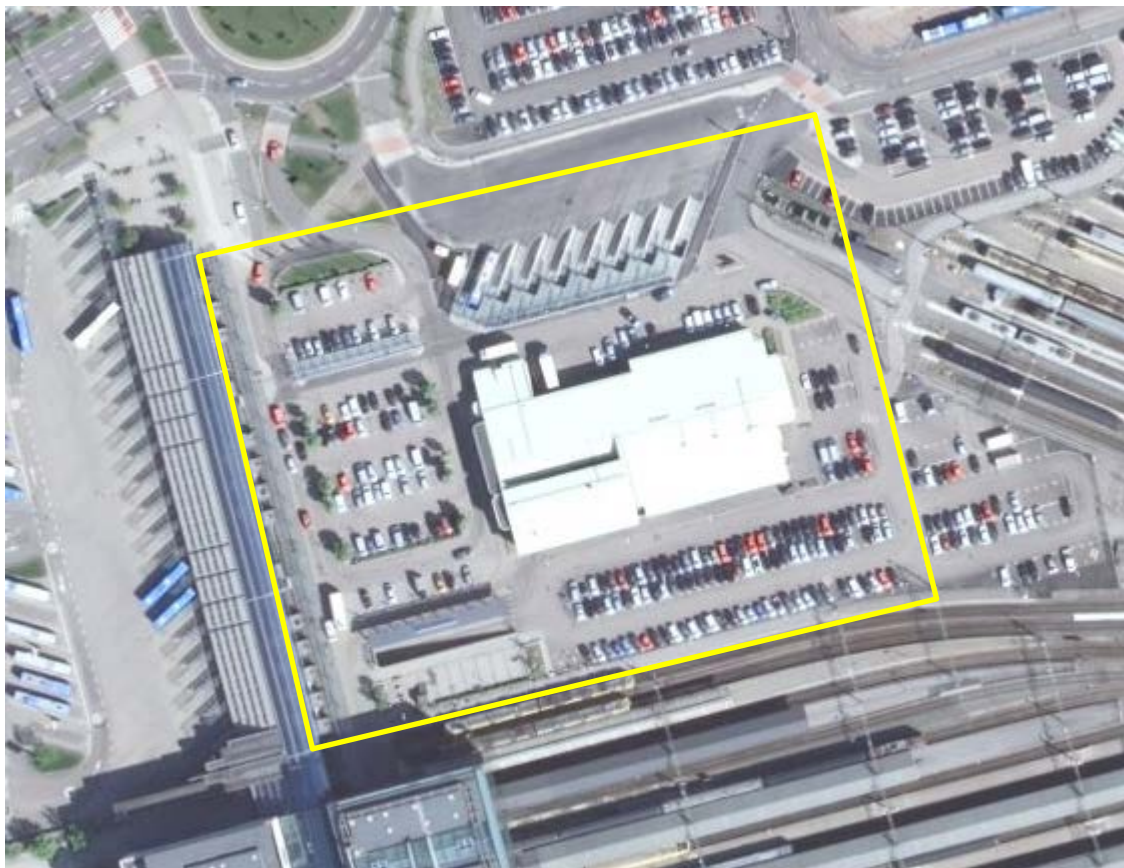
Figur 1. Undersökningsområdet.

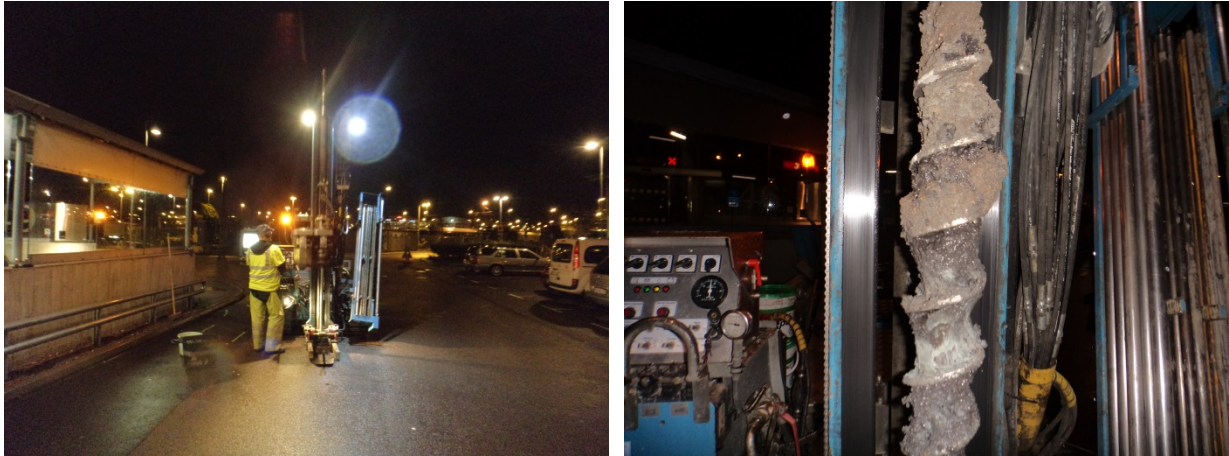
Figur 4. Provpunkter norr om Expressgodshuset (provpunkterna 10, 11 och 14). Här noterades lukt av kresot.

Norr om Expressgodshuset i punkterna TYM10, TYM11 och TYM14 noterades lukt av kreosot eller liknande i fyllning direkt under asfalten. Kreosotlukten avtog först i lera på ca 3 m under markytan. Fyllnadens mäktighet ligger kring 3 m.
