Gång- och cykelbro Packhuskajen - Hugo Hammars kaj PM Förorenad mark och sediment

Del av Genomförandestudie och Detaljplan
Mars 2024

Titel: Gång- och cykelbro Packhuskajen - Hugo Hammars kaj, PM Förorenad mark och sediment

Status på dokumentet: Underlag till samråd detaljplan, 2024-03-28

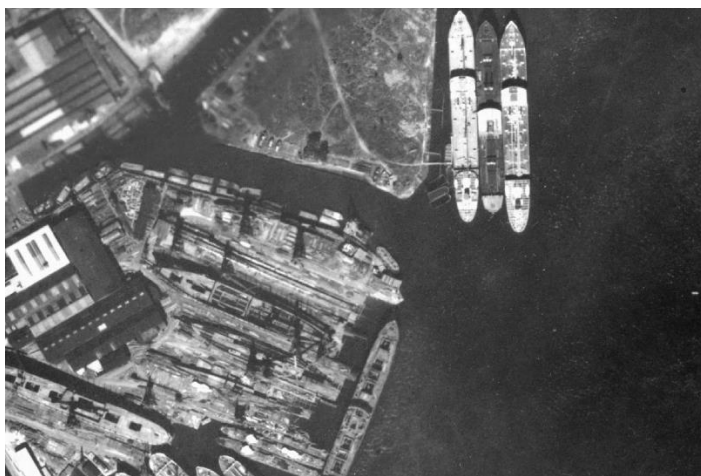
Figur 2. Flygbild över Hugo Hammars kaj från år 1945 (Källa: Göteborgs Stad).

Så sent som fram till 2015 bedrevs varvsverksamhet inom delar av södra Frihamnen samt Götaverkens verksamhetsområde, se Figur 2 och Figur 3 nedan. Varvsverksamhet omfattar ofta hantering av en stor mängd kemikalier och petroleumprodukter. Bland annat har verksamheter som gjuteri och måleri bedrivits i närområdet.

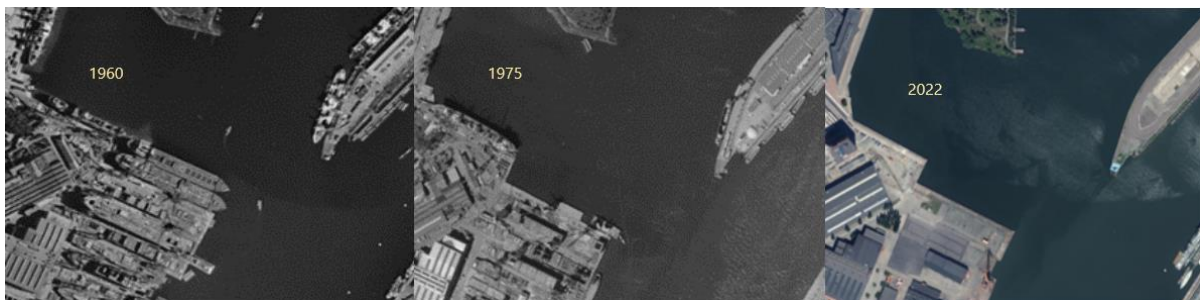
Figur 3. Flygbilder över Hugo Hammars kaj för år 1960, 1975 och 2022 (Källa: <https://minkarta.lantmateriet.se/>).

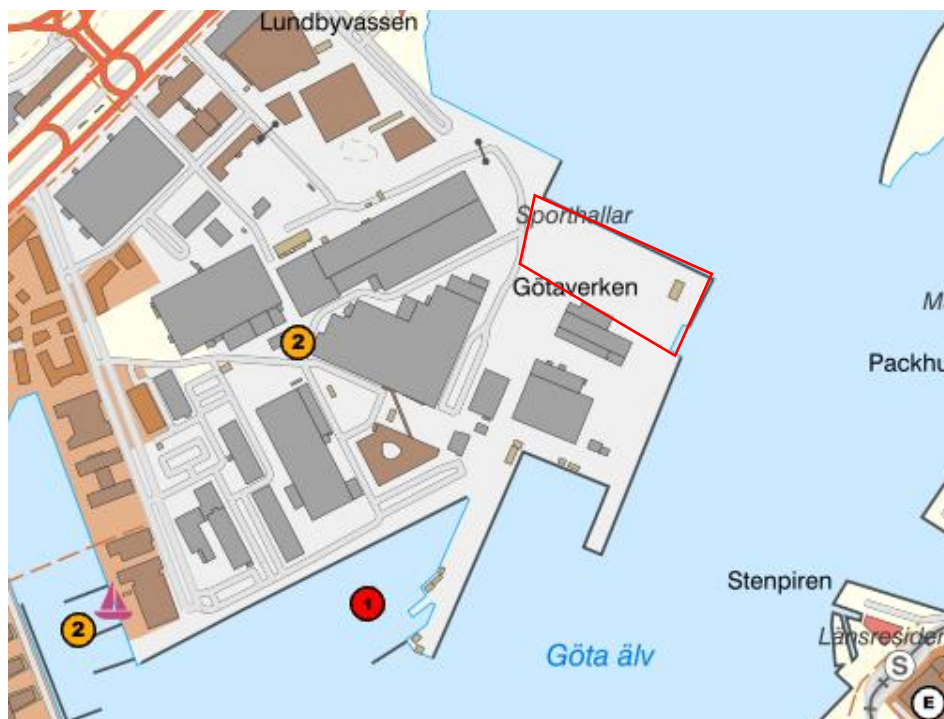
Figur 4. Urklipp från Västra Götalands läns web-GIS som visar potentiellt förorenade områden (EBH). Röd figur visar ungefärligt läge för aktuellt undersökningsområde. Bakgrundskarta: © Lantmäteriet Geodatasamverkan – Topografiska webbkartan. Aktuellt område på Hugo Hammars kaj markerad med röd figur.

I Figur 4 visas urklipp från Länsstyrelsernas databas över förorenade områden (EBH-stödet). I EBH-stödet visas de förorenade områden som riskklassats genom inventering och/eller provtagning. I riskklassningen görs en översiktlig bedömning av de risker för människors hälsa och miljön som det förorenade området kan innebära. Det finns fyra olika riskklasser:

Förorenade sediment från Götaverken utgör ett riskklass 1 objekt (markerad med röd cirkel i figuren). Något väster om aktuellt område finns ett riskklass 2-objekt markerat vilken avser varvsområdets landbaserade föroreningar.

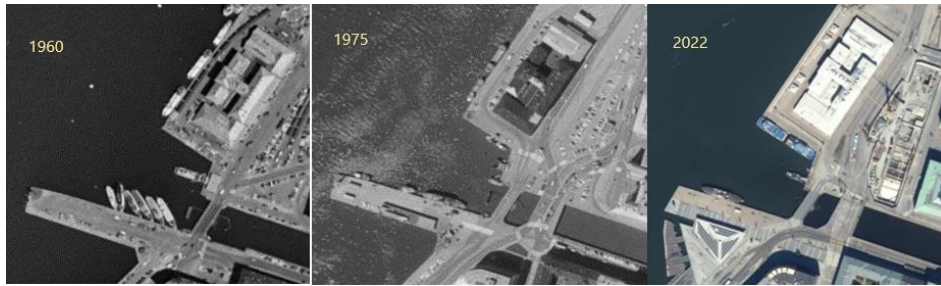
Figur 5. Flygbilder över Packhuskajen 1960, 1975 och 2022 (Källa: <https://minkarta.lantmateriet.se/>)

Den södra älvstranden har sedan 1800-talets mitt använts för logistik, hamn och järnväg. Där har även funnits verksamhet inom handel och hotellverksamhet, något öster om aktuellt område har även en bensinstation funnits. Äldre flygbilder över området syns i Figur 5 nedan.
