## **MARINBIOLOGISK UNDERSÖKNING FISKEBÄCK 8:1**

2022-08-16

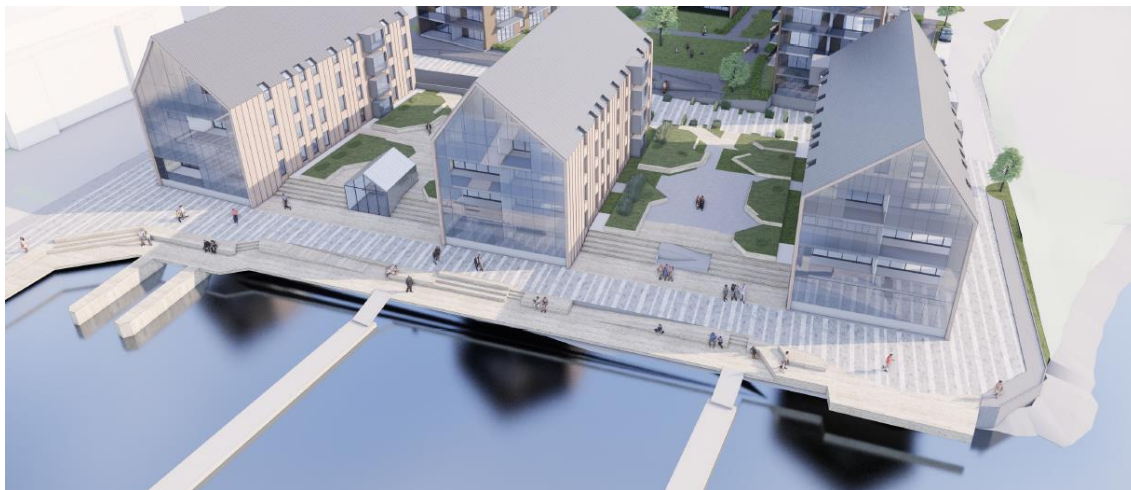
Figur 1. Kappseglarens tänkta utveckling av del av fastigheten Fiskebäck 8:1. Grafik från Arkitektbyrå design. Vy åt nord.

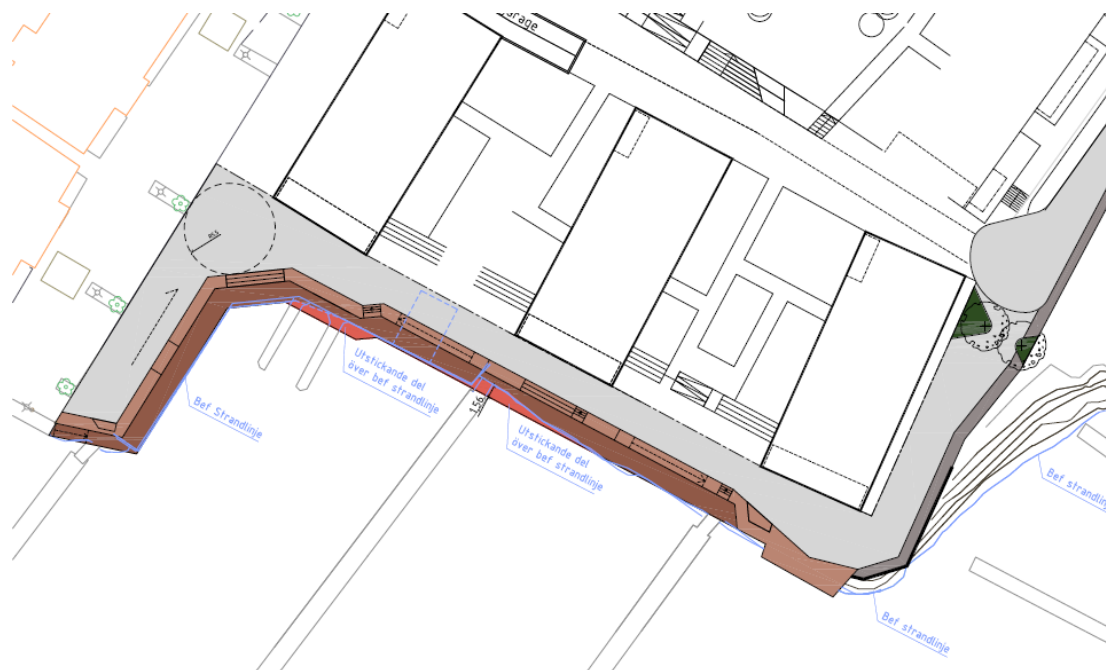
Figur 2. Illustrering över de delar som den tillkommande bryggkonstruktionen kommer hänga ut över befintlig strandlinje (röd skraffering indikerar). Övriga konstruktioner (brun skraffering) kommer vara innanför nuvarande strandlinje och till del vara överensstämmande till ytan med befintliga konstruktioner.

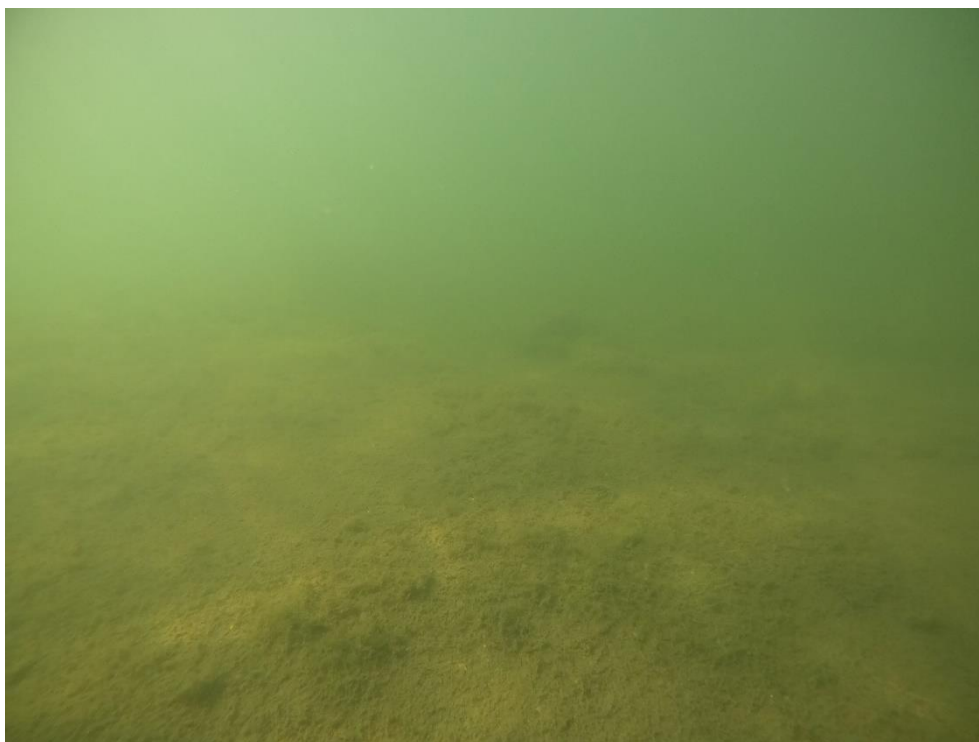
*Figur 4. Figuren beskriver representativ vegetationslös mjukbotten utan täckande lösliggande alger. Vattendjupet är här cirka 1,5 meter. Fotot är taget mellan brygga A och B.*

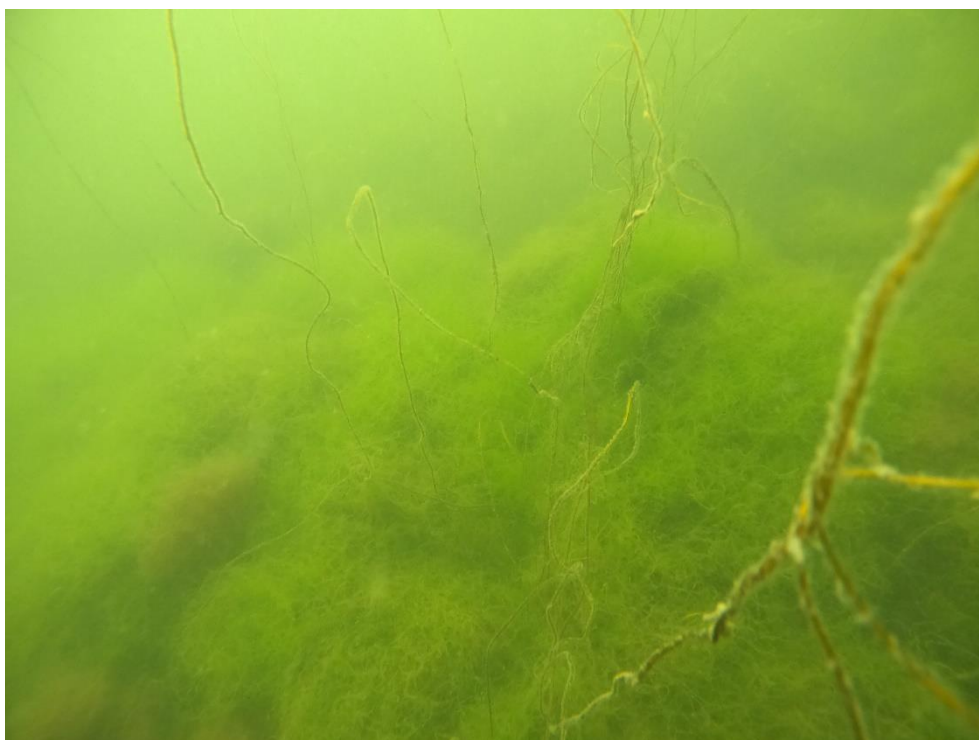
*Figur 5. Figuren beskriver representativ vegetationslös mjukbotten med täckande lösliggande fintrådiga alger samt sudare. Vattendjupet är här cirka 1,5 meter. Fotot är taget norr om brygga C.*

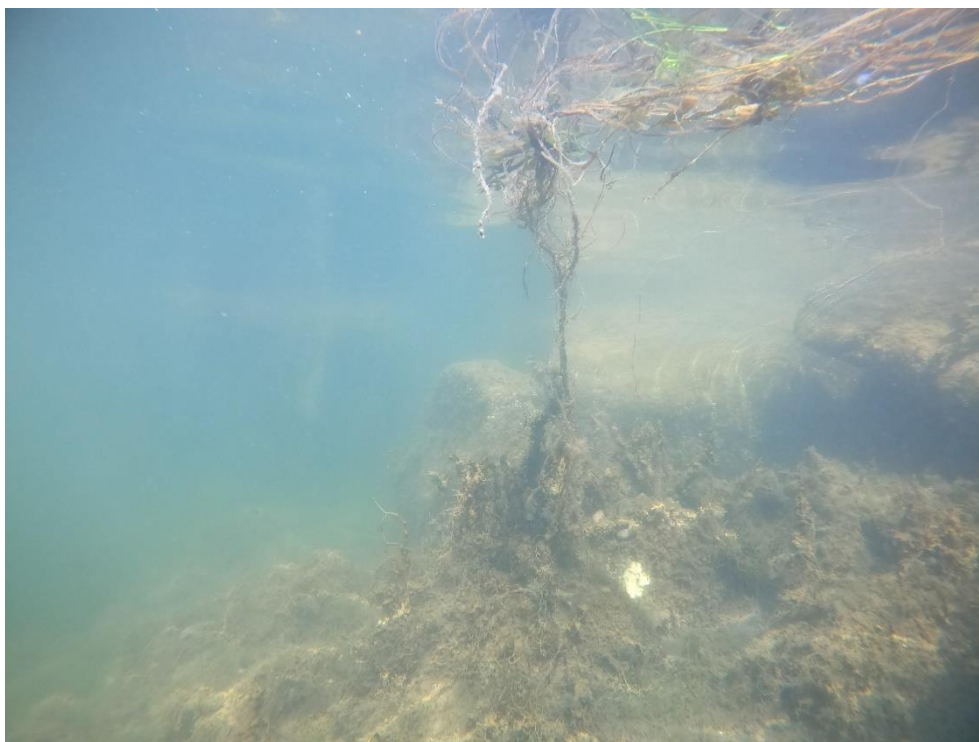
Inga skyddsvärda arter såsom ålgräs (*Zostera marina*), dvärgålgräs (*Zostera noltii*), hårnating (*Ruppia maritima*), eller skruvnating (*Ruppia cirrhosa*) iaktogs i området. Skyddsvärda habitat såsom bankar av blåmussla eller hästmussla, eller andra biogena strukturer saknades också. Sammantaget iaktogs inga skyddsvärda marina naturvärden i form av arter eller habitat i det undersökta bottenområdet. Ett enstaka, från botten utanför det undersökta området lösryckt, ålgrässkott iaktogs i vattenytan (se Figur 6 nedan).

*Figur 6. Figuren beskriver representativ hård botten i slänten vid strandkant. Här ses sten och block på vilka framförallt fintrådiga alger fästare. Vattendjupet är här cirka 0,4 meter. Observera det lösa skott av ålgräs som flyter i vattenytan; ålgräs finns utanför Fiskebäckens hamn vid Rösö (pers. obs.). Fotot är taget syd om brygga A.*

Emellertid iaktogs ett enstaka ålgrässkott i vattenytan (se Figur 6 ovan), vilket indikerar att ålgräs finns i vattenområden utanför det undersökta området, varifrån det ryckts loss från botten och drivit in i hamnen med vattenrörelser. Egna observationer inom andra projekt visar på ålgräsförekomster vid Stora Rösö samt i grundområden vid mynningen av Fiskebäcks hamn. Påverkansområdet (*i.e.* undersökt område) från planerad verksamhet bedöms inte sträcka sig längre än 25 meter utanför planområdet vilket illustreras i Figur 3 ovan. Eventuella ålgräsförekomster inom Fiskebäcks hamn men utanför undersökt område bedöms därför inte påverkas av planerad verksamhet.

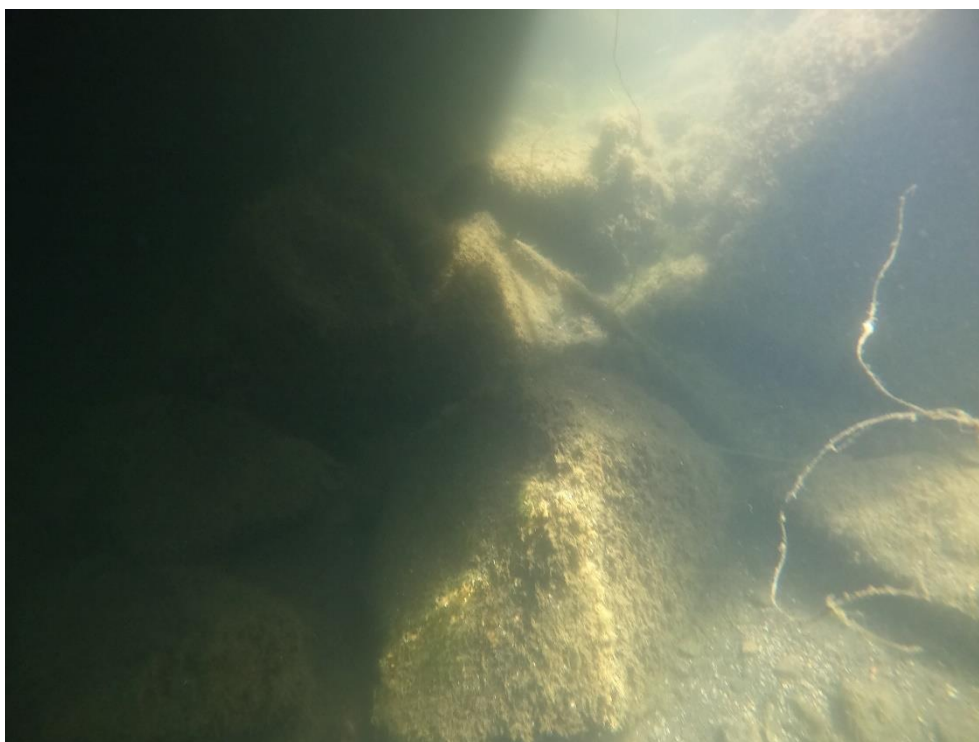
*Figur 7. Figuren beskriver representativ hård botten under befintlig bryggkonstruktion i strandkant. Här ses block på vilka enstaka fintrådiga alger fästare. Vattendjupet är här cirka 0,5 meter. Fotot är taget mellan brygga B och C.*
