# Luftkvalitetsutredning vid Prospect Hillgatan

Göteborgs Stad  
Miljö

Miljöförvaltningen har undersökt hur luftföroreningarna avtar från Kungsbackaleden vid Gårda och upp längs den starka sluttningen mot Prospect Hillgatan på östra sidan om leden.

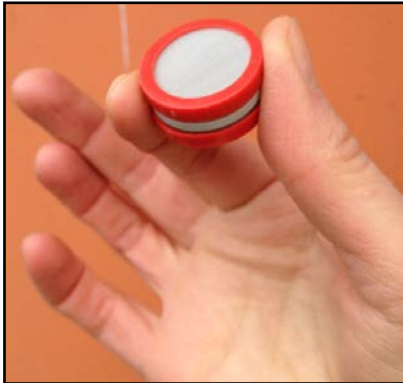
Figur 1. Diffusionsprovtagare för kvävedioxid.

Mätningarna utfördes med hjälp av diffusionsprovtagare. IVL Svenska miljöinstitutet har tagit fram små, portabla mätare som mäter luftföroreningar som kvävedioxid genom en passiv metod. Mätarna sätts helt enkelt upp och exponeras för utomhusluften under en vald period. Därefter samlas mätarna in och analyseras. För att få ett säkert resultat satte vi upp tre provtagare per mätpunkt. Om något av resultaten skulle avvika på grund av kontaminering eller väta kan resultatet sorteras bort ur beräkningen av medelvärdet för mätpunkten. Resultaten från mätningen visade dock inte på några avvikande värden.

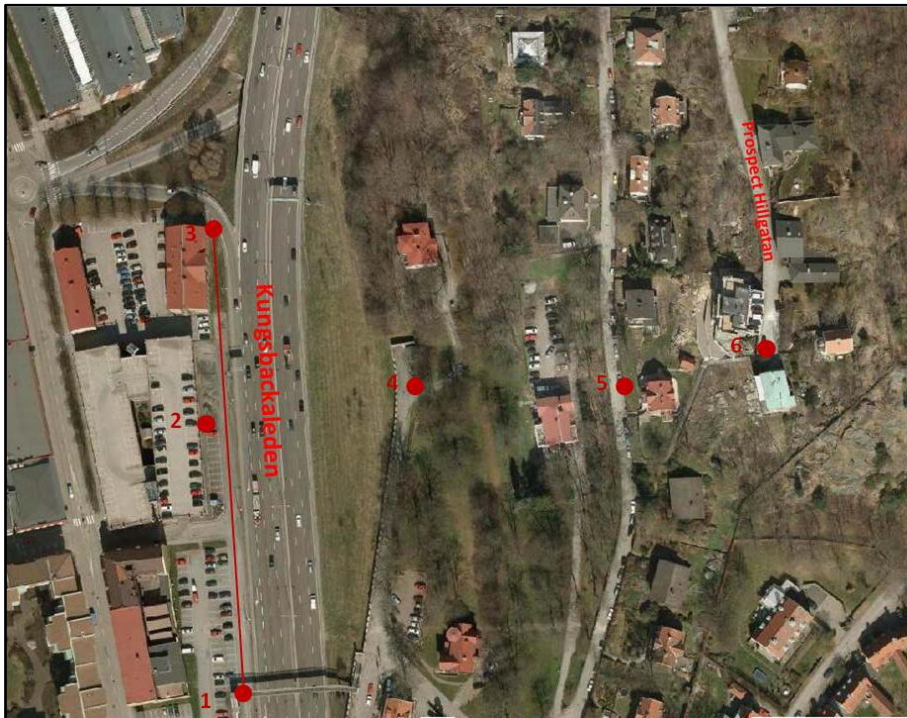
Figur 2. Diffusionsprovtagarnas placering längs mätsträckan i Gårda och de tre mätpunkterna öster om Kungsbackaleden. Källa: Infovisaren © Lantmäteriet

För att se hur luftföroreningarna avtar från Kungsbackaleden har vi satt upp diffusionsprovtagare i en linje från den permanenta mätstation i Gårda och rakt österut upp mot Prospect Hillgatan. Diffusionsprovtagarnas placering visas i Figur 2 och 3.

För att kunna jämföra resultaten från den passiva mätningen med den kontinuerliga mätningen i Gårda sattes även tre provtagare upp längs den 185 meter långa mätsträckan. Mätningen utförs här med den optiska metoden DOAS (Differential Optical Absorption Spectroscopy). Provtagare sattes upp vid mottagaren (1), mitten av sträckan (2) och vid lampan (3). Samtliga mätare sattes på en höjd av tre meter.

På östra sidan om Kungsbackaleden sattes mätare upp på Odinslundsgatan (4) närmast leden, Carlbergsgatan (5) och längst upp på Prospect Hillgatan (6). I Figur 4-6 visas provtagningsutrustningen på de olika platserna öster om leden.

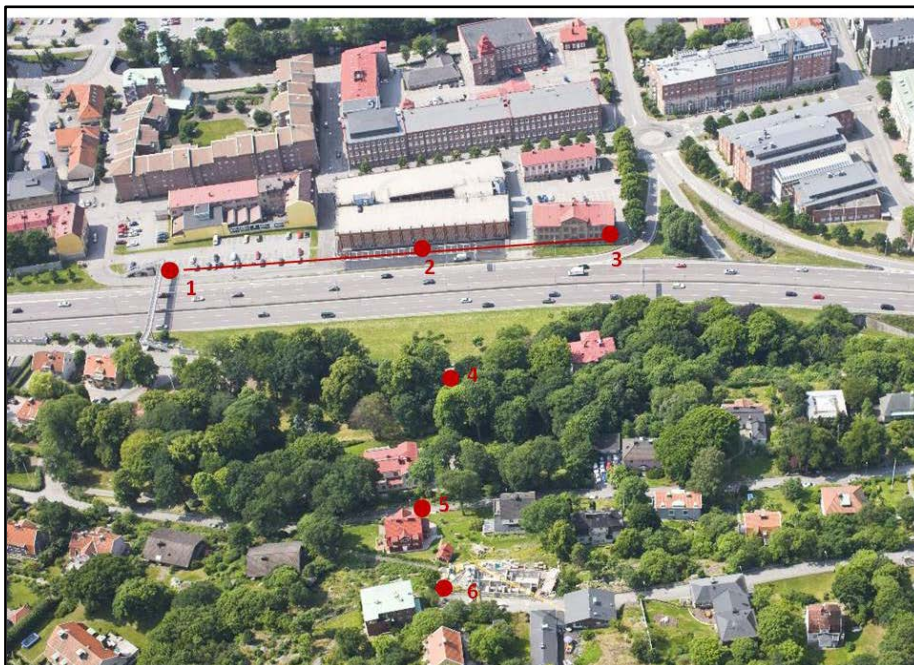
Figur 3. Flygfoto från öster med provpunkterna utmarkerade. Källa: Infovisaren © Lantmäteriet

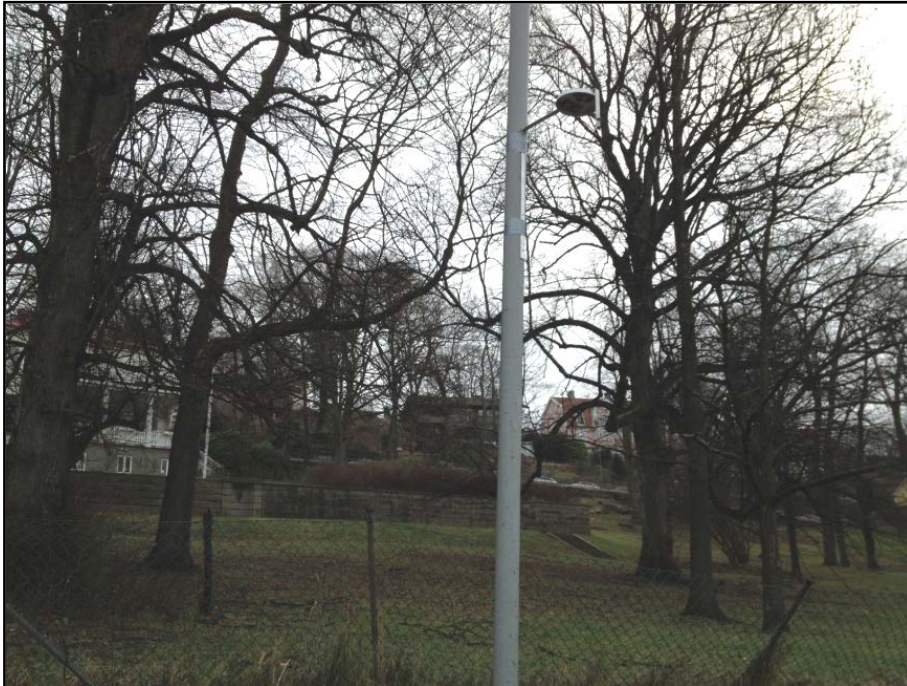
Figur 4. Provpunkt 4 på Odinslundsgatan.

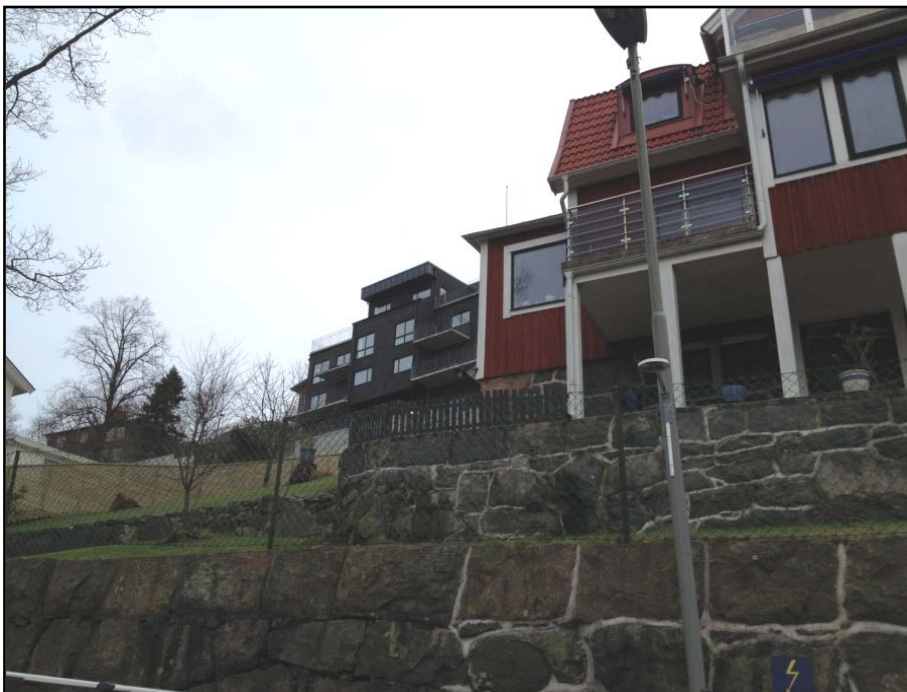
Figur 5. Provpunkt 5 på Carlbergsgatan.

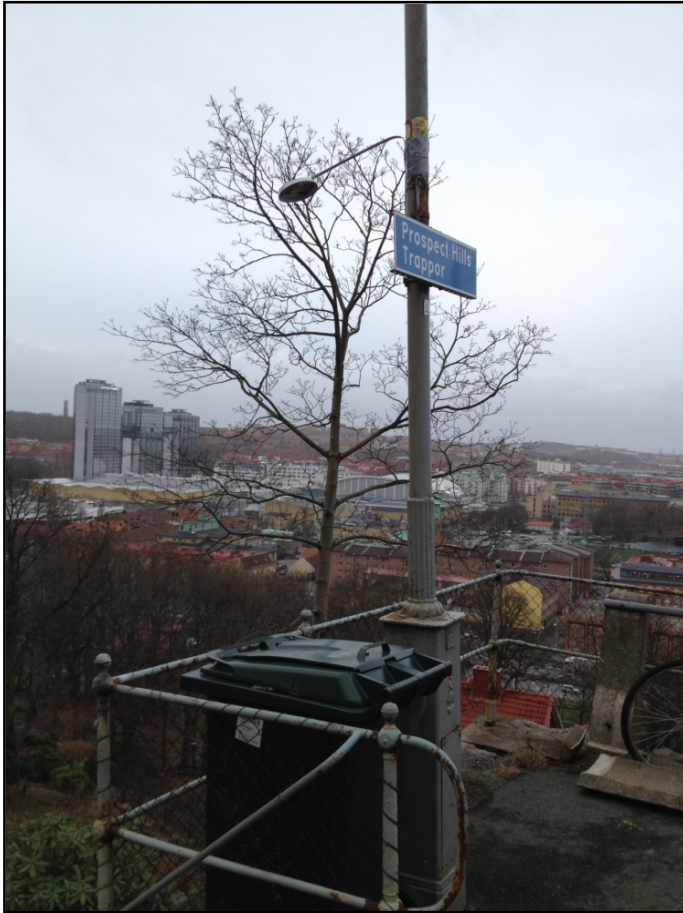
Figur 6. Provpunkt 6 uppsatt längst upp på Prospect Hillgatan.

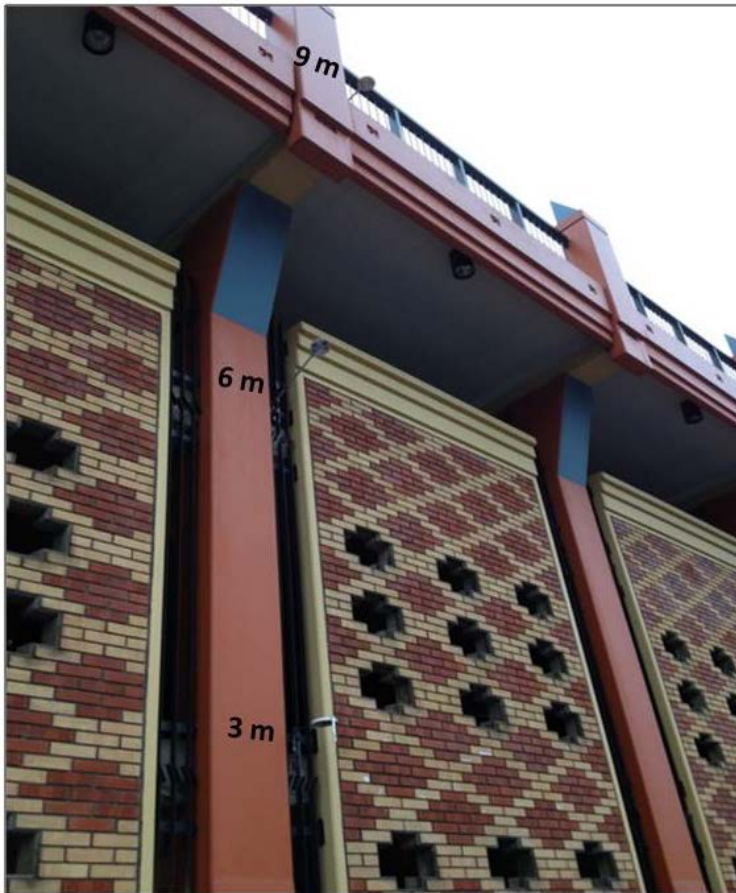
Bild 2. De tre mätarna uppsatta på tre, sex och nio meters höjd längs parkeringshuset.

I mitten av DOAS-sträckan satte vi mätare på tre, sex och nio meters höjd längs parkeringshusets fasad. Syftet var att se hur mycket koncentrationen avtar endast i höjdlid på samma avstånd till Kungsbackaleden.

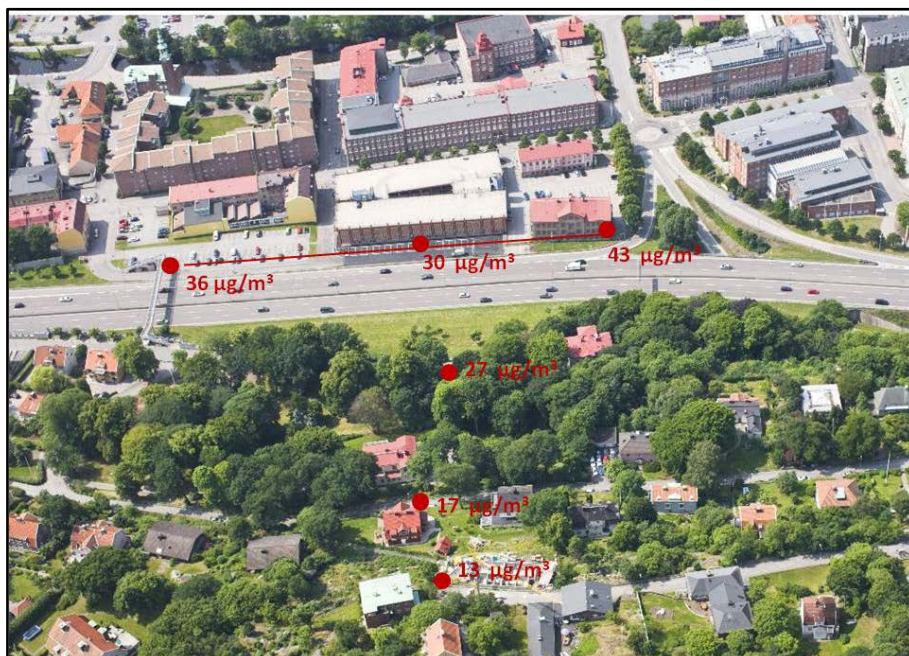
Figur 7. Kvävedioxidhalten vid de sex provpunkterna.

Mätningarna visade att kvävedioxidhalterna på Odinslundsgatan, 50 meter öster om Kungsbackaleden fortfarande är relativt höga. Därefter avtar halterna snabbt längs slänten och uppe vid de aktuella fastigheterna vid Prospect Hillgatan är halterna betydligt lägre. I Tabell 2 redovisas halterna från mätningarna längs DOAS-sträckan som ett medelvärde.

I Figur 7 redovisas uppmätta halter på samtliga provpunkter. Halterna är som högst vid mottagaren (punkt 3) vilken ligger närmast leden.

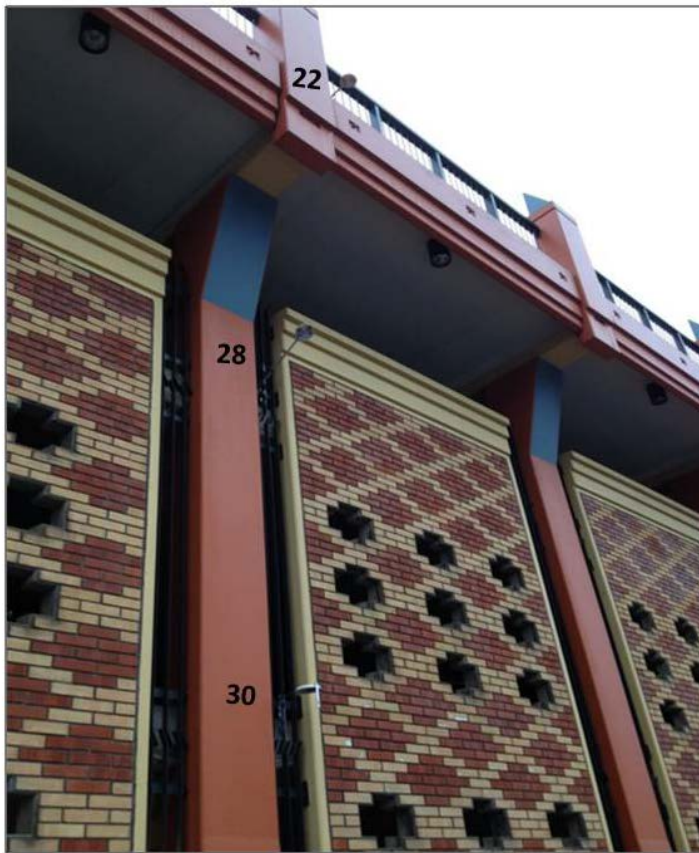
Bild 3. Resultaten av diffusionsprovtagarna i höjddled. Kvävedioxidhalten är angiven i mikrogram per kubikmeter ( $\mu\text{g}/\text{m}^3$ ).

Den mätning som gjorde längs fasaden på parkeringshuset i Gårda visar att halterna även avtar snabbt endast i höjdlid. Mellan 3 och 9 meter har halterna avtagit med 27 procent.

Höjdmätningen visade att halterna avtog med 26 % mellan tre och nio meter. Det kan jämföras med provpunkten på Odinslundsgatan, 50 meter från Kungsbackaleden, där halterna var 21 procent lägre än mätningarna i Gårda. Provpunkten ligger också nio meter högre än leden och bakom en bullerskärm. Det är därför lite förvånande att minskningen inte är ännu större här. Den här mätningen visar alltså att halterna avtar väldigt snabbt med höjden nära källan.
