## Miljöteknisk markundersökning inför exploatering på del av fastigheten Gårda 744:555 (Göteborg City Gate), Göteborgs kommun

För  
Skanska Fastigheter Göteborg AB

Uppdrag: 1116-098  
Upprättad: 2016-08-29

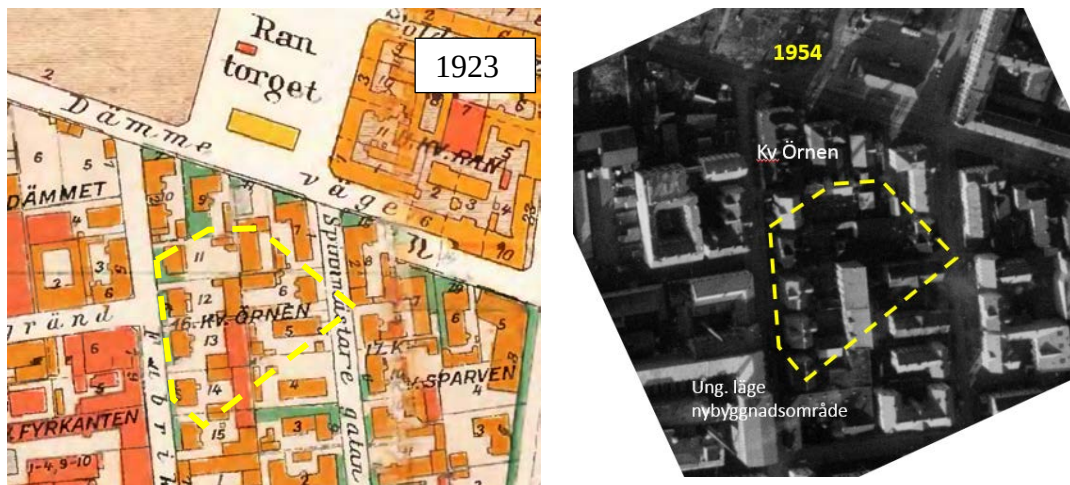
**Figur 2.** Historiska kartor och flygbilder med ungefärligt läge på nybyggnadsområdet inlagt. Av figuren framgår att området varit bebyggt, troligtvis med flerfamiljshus (landshövdingehus), mindre industriverksamheter och handel.

- Från början av 1900-talet och fram till slutet av 1950-talet var området mer eller mindre täckt med flera byggnader, troligtvis flerfamiljshus, handel, verkstäder etc. (Kv Örnen). Husen var av sådan storlek att de troligtvis hade källare eller ordentlig bottenplatta av betong som kan ha lämnats kvar.
