# **Vibrationsutredning**

**DP Gösen och DP Hornsgatan**

2016-12-12

Konsult: Norconsult AB  
Box 8774  
402 76 Göteborg

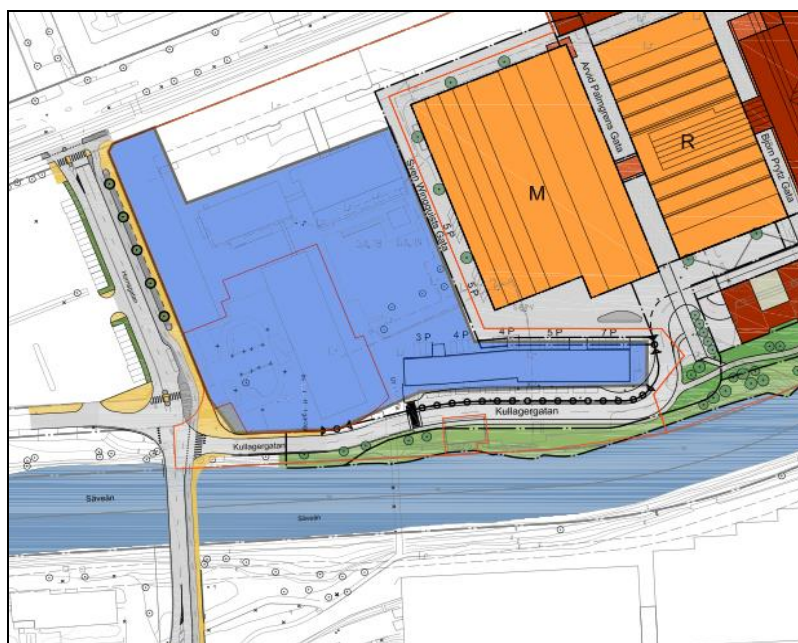
Figur 1. Blå markering betecknar utredningsområdets avgränsning (Med anledning av pågående detaljplaner väster, söder och öster om området).

I figur 1 presenteras utredningsområdets avgränsning genom det blåmarkerade området med anledning av pågående detaljplaner väster, söder och öster om området.

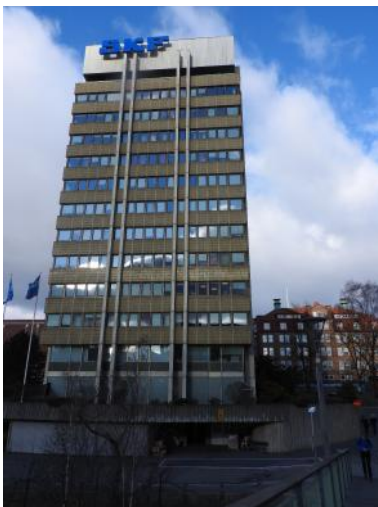
Bild 1. Vy över SKF Huvudkontor, Kullagergatan 14

Med hänsyn till byggnadernas placering och Kullagergatans begränsade trafikmängd gjordes bedömning att övervakad mätning med körförsök skulle utföras inom två byggnader, SKF Huvudkontor (Kullagergatan 14) och Laboratoriet (Sven Wingqvists Gata 8). Vidare utfördes en veckas mätning inom Artellerigatan (Rullagergatan 6A).

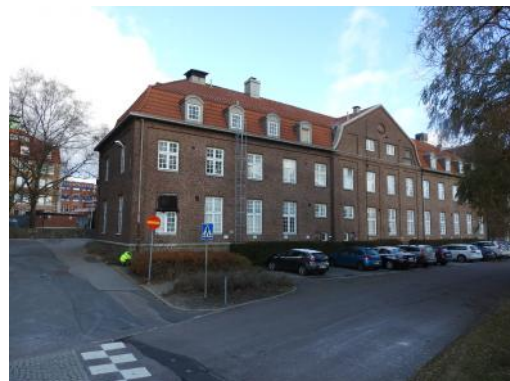
Bild 2. Vy över Laboratoriet, Sven Wingqvists Gata 8

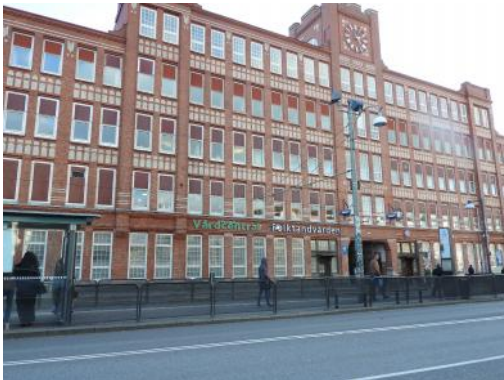
Bild 3. Vy över Artellerigatan, Rullagergatan 6A

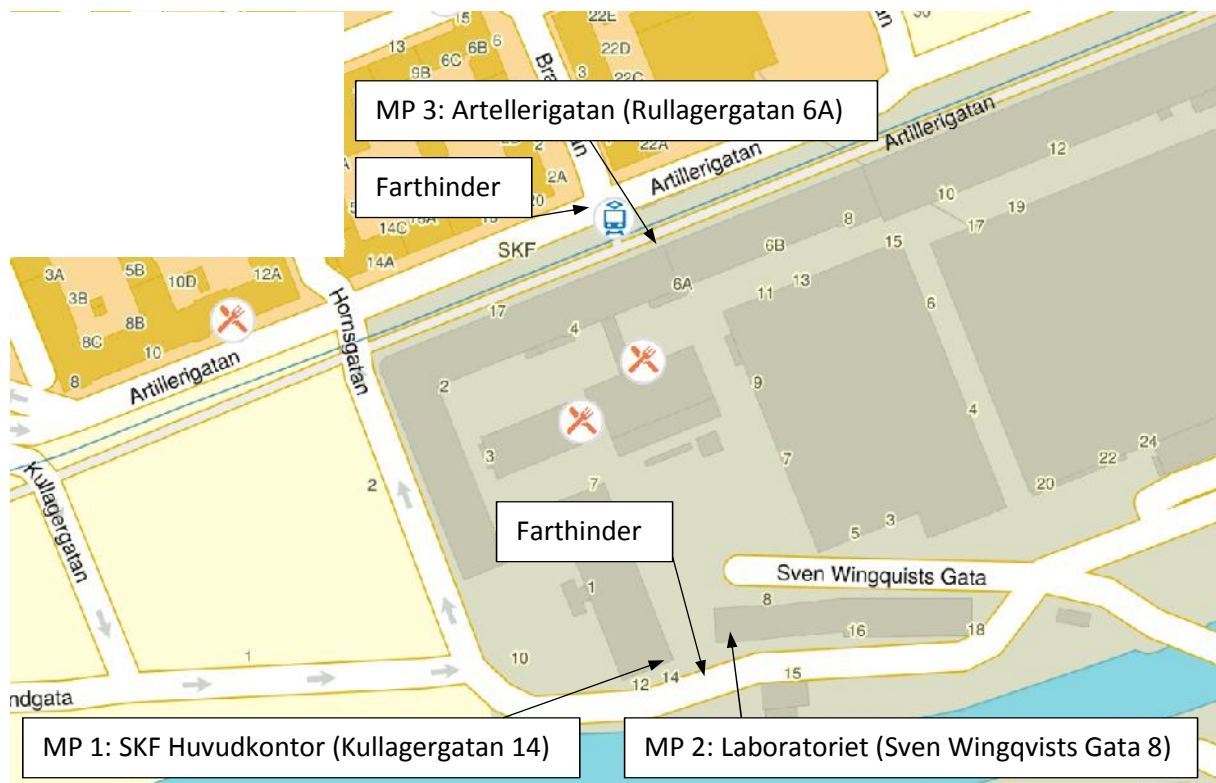
## ÖVERSIKTSKARTA

Mätning utfördes dels på grundläggningsnivå och dels inom respektive byggnads översta våningsplan för en fullgod vibrationsöversikt. Mätplatser tilldelades av Norconsults Andreas Sigfridsson. Läge i plan, se illustrationsbild bilaga 1.
